Etang de Bussières
Phasage des travaux de démolition de la digue

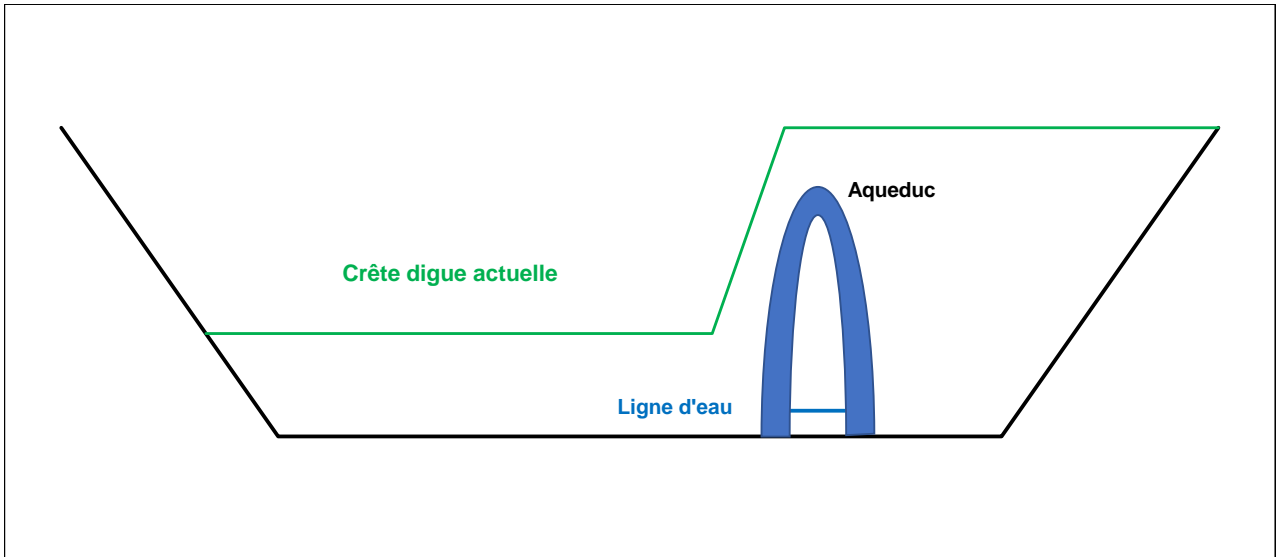
Situation actuelle après abaissement partiel de la digue en rive gauche suite à procédure d'urgence

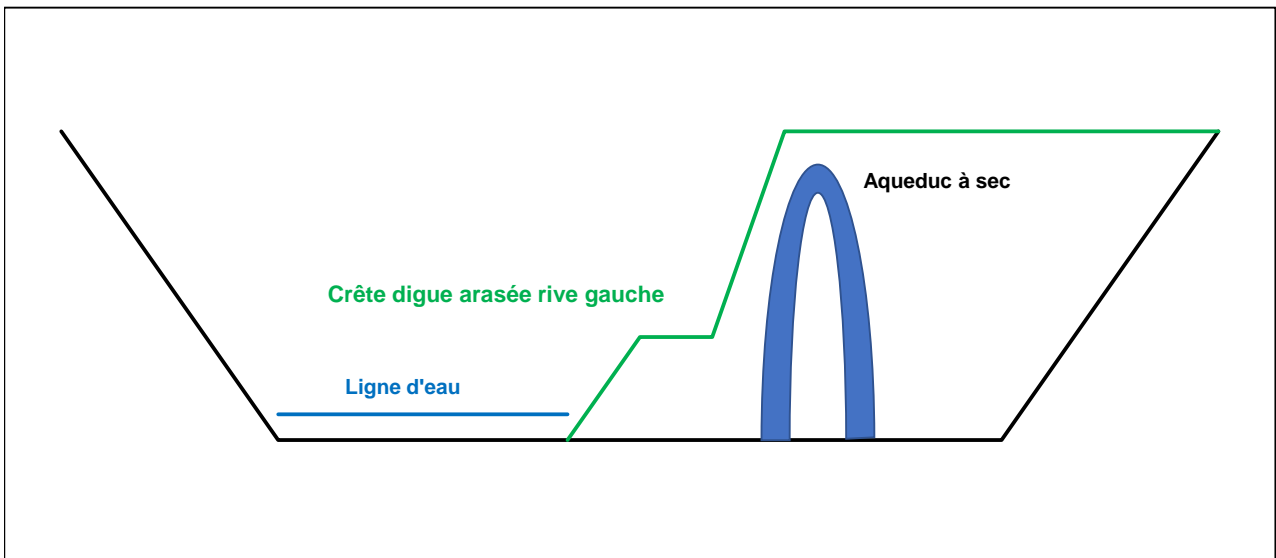
Situation intermédiaire avec ouverture totale de la digue en rive gauche pour travailler en assec total sur la rive droite

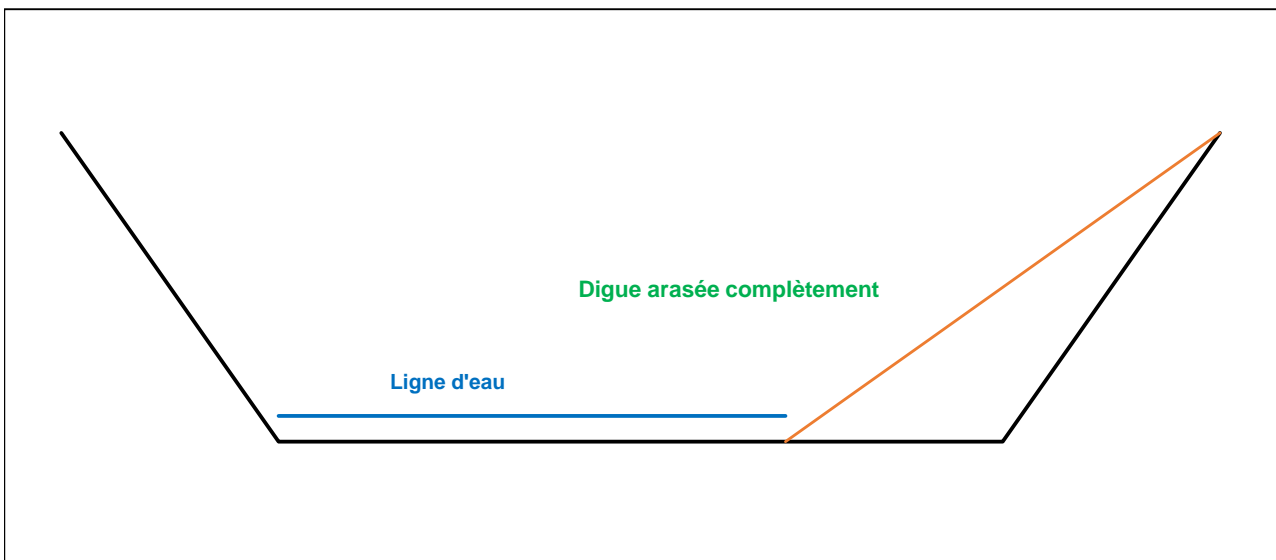
Situation finale après destruction complète de l'aqueduc
