## Captage de la commune d'Aisy-sur-Armançon

# Etude du bassin d'alimentation de captage de la source de La Fontaine

Numéro du projet : 14DRE029  
Intitulé du projet : Etude du bassin d'alimentation du captage de la commune d'Aisy-sur-Armançon

Intitulé du document : Rapport définitif de délimitation de l'aire d'alimentation de captage

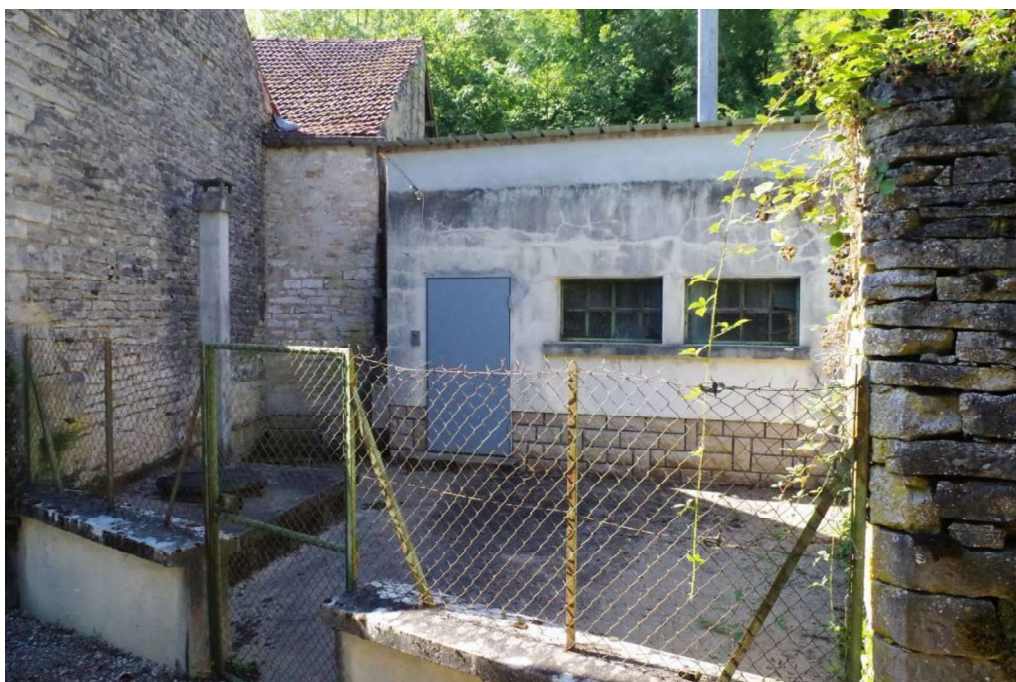
Figure 3 : Vue extérieure de la parcelle d'exploitation (Source : SAFEGE 2014)

L'ouvrage est situé à 199,23 m d'altitude sur la parcelle 335 section AC.

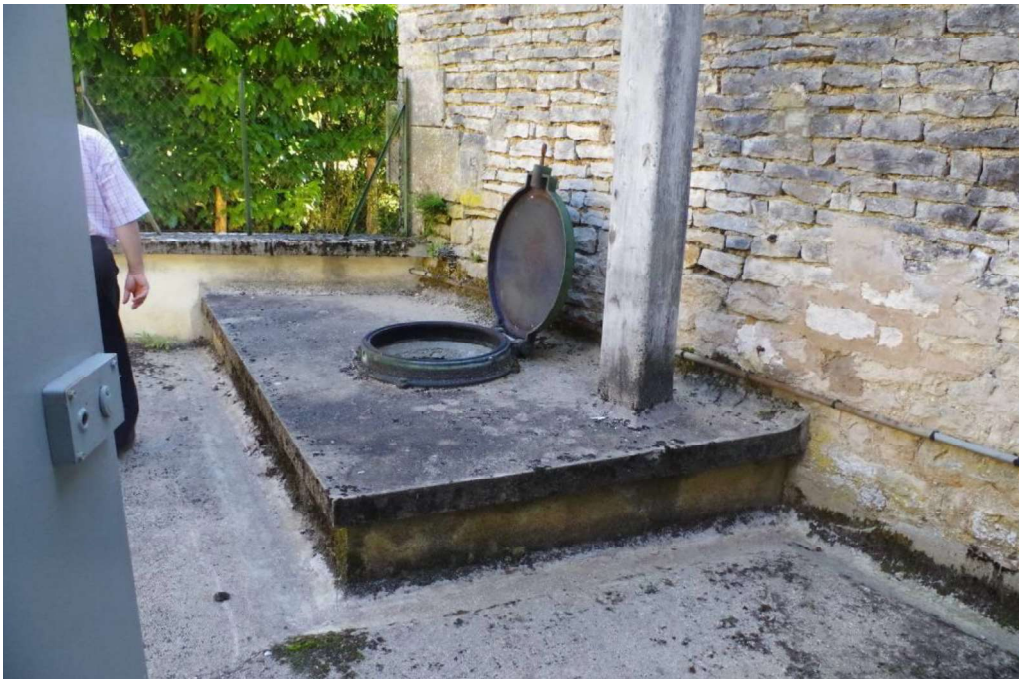
Figure 5 : Vue de l'accès à la chambre de pompage (Source : SAFEGE 2014)

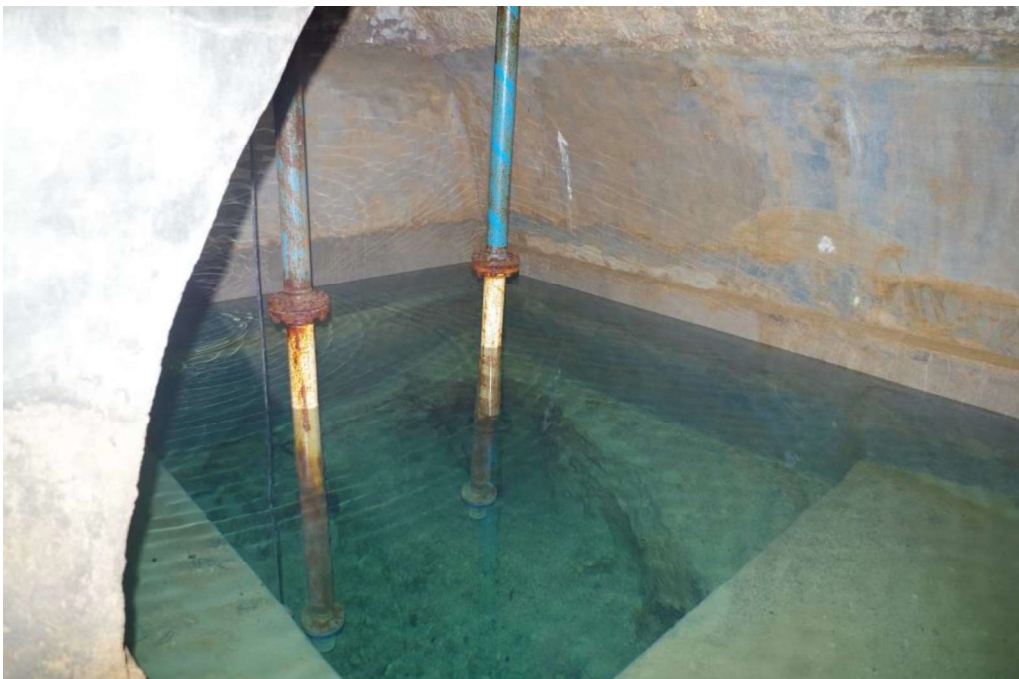
Figure 6 : Vue de la chambre de pompage (Source : SAFEGE 2014)

Vers 3 m de profondeur existe le nouveau trop-plein de la source de diamètre 1 m servant dorénavant à évacuer le trop plein du captage.

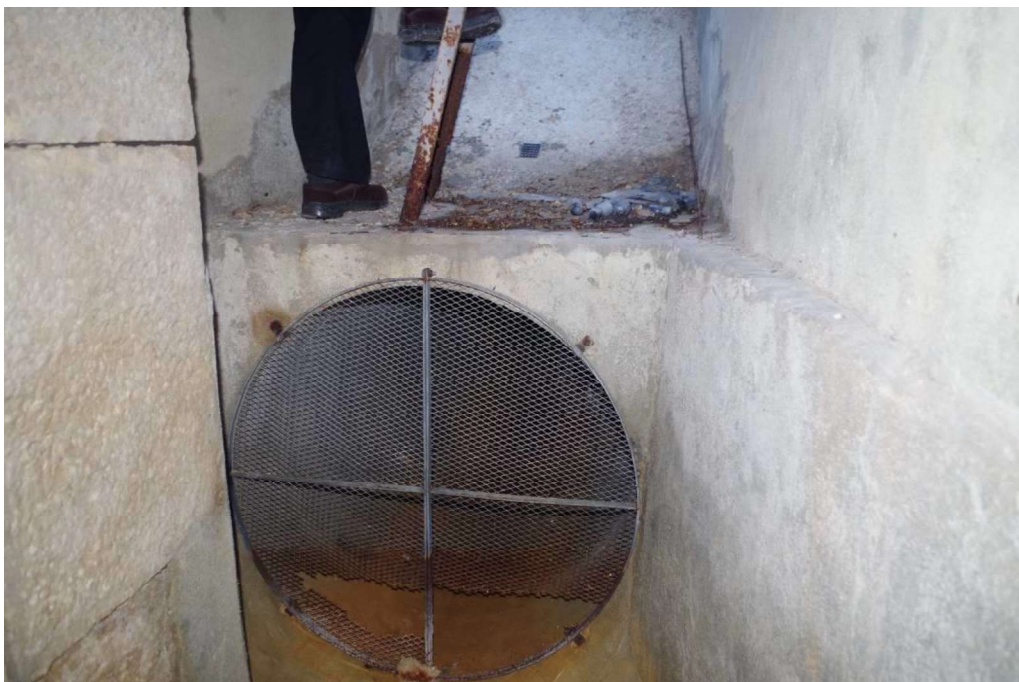
Figure 7 : Vue du trop-plein du captage (Source : SAFEGE 2014)

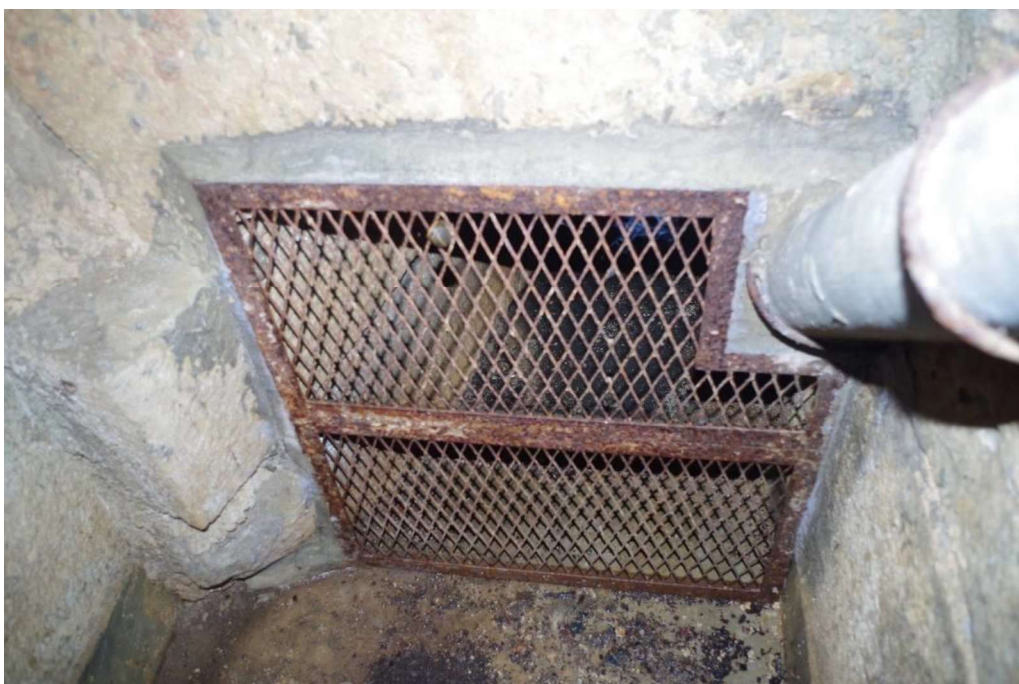
Le radier de cette galerie se trouve à la cote de 196.13 m.

Figure 8 : Vue de l'ancien trop plein du captage (Source : SAFEGE 2014)

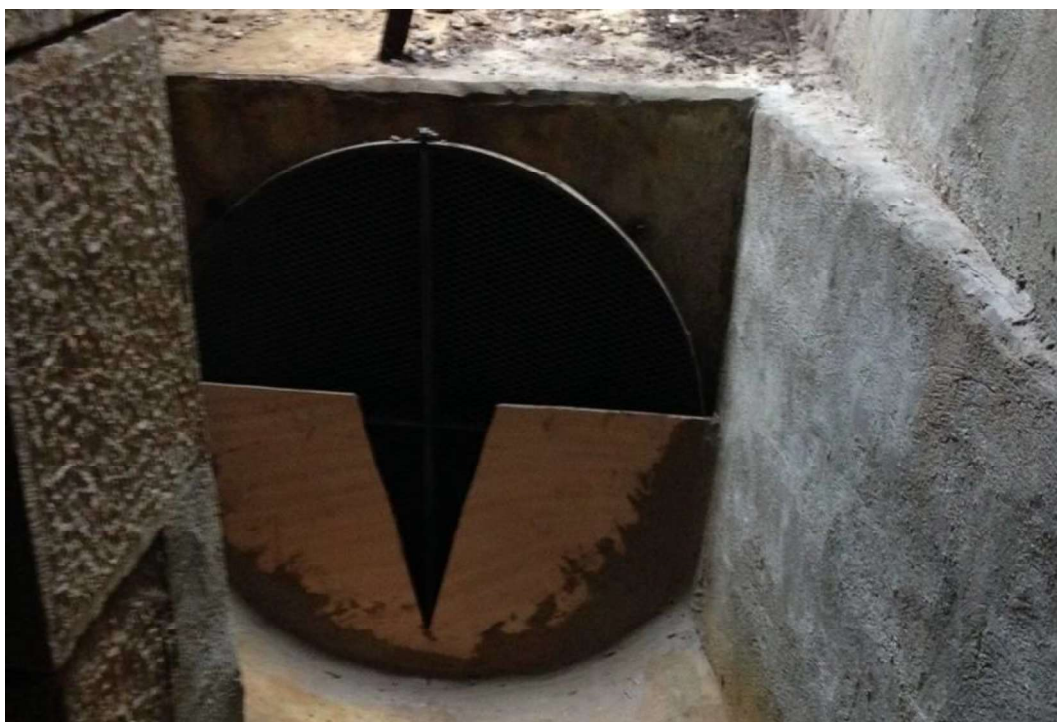
Lors de l'installation le 29 octobre 2014, nous avons mesuré un débit de trop-plein d'environ 0 m<sup>3</sup>/h.

Figure 14 : Suivi du trop-plein du captage « Source de la Fontaine » (source : SAFEGE)

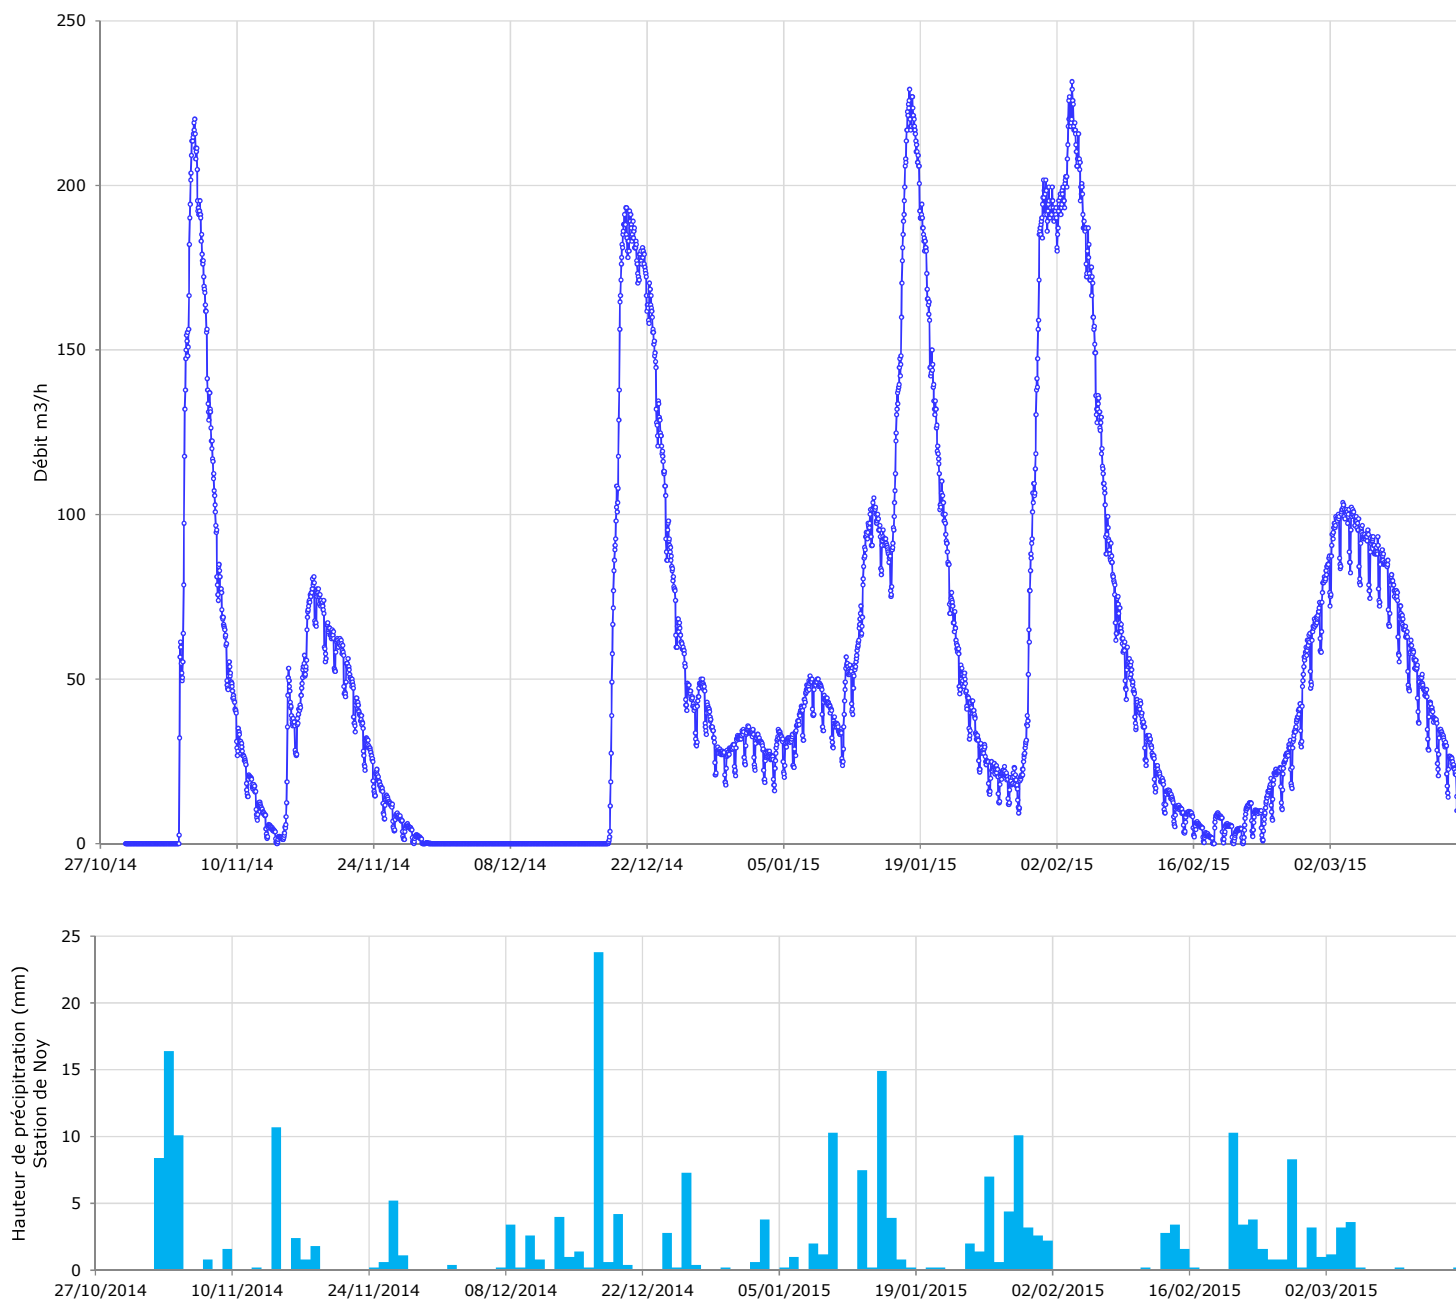
**Figure 15 : Suivi du débit du trop-plein du captage « Source de la Fontaine » situé à Aisy-sur-Armançon (source : SAFEGE)**

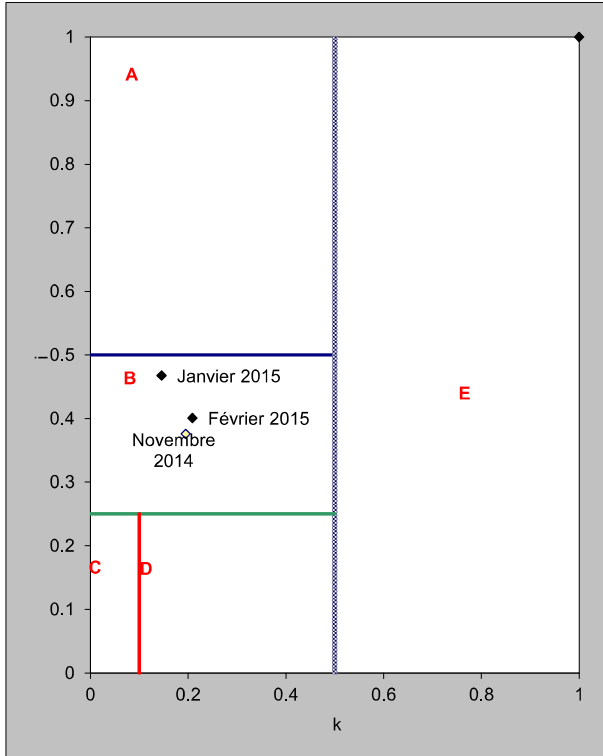
On peut noter une forte incertitude sur le paramètre  $i$  en raison de l'absence d'un long épisode de tarissement.

Figure 19 : Position de la source dans le diagramme de Mangin

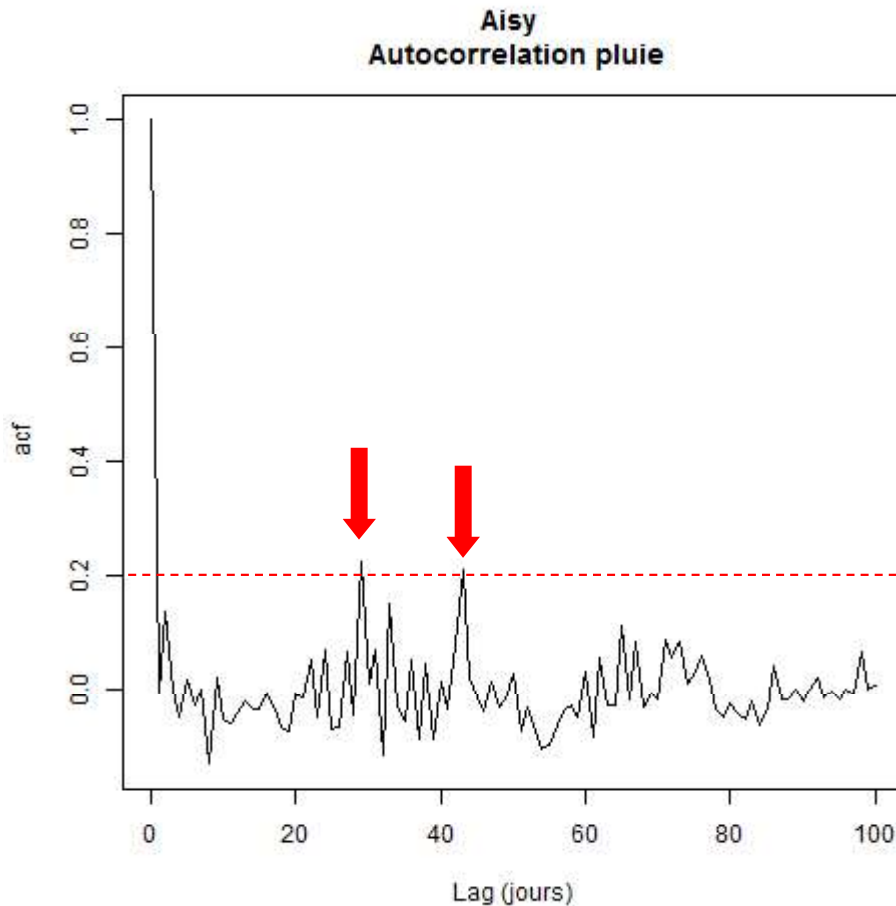
Les valeurs d'autocorrélation pour les données pluviométriques sont faibles ( $<0,2$  j) avec des spectres de densité en dents de scie. Les pluies peuvent donc être utilisées comme signal d'entrée aléatoire et non structuré. Cependant, il semble qu'il existe une fréquence pluviométrique avec un temps de retour à 30 et 42 jours assez peu significative à notre échelle d'étude.

Figure 20 : Autocorrélation des précipitations (Station météo de Noyers-sur-serein)

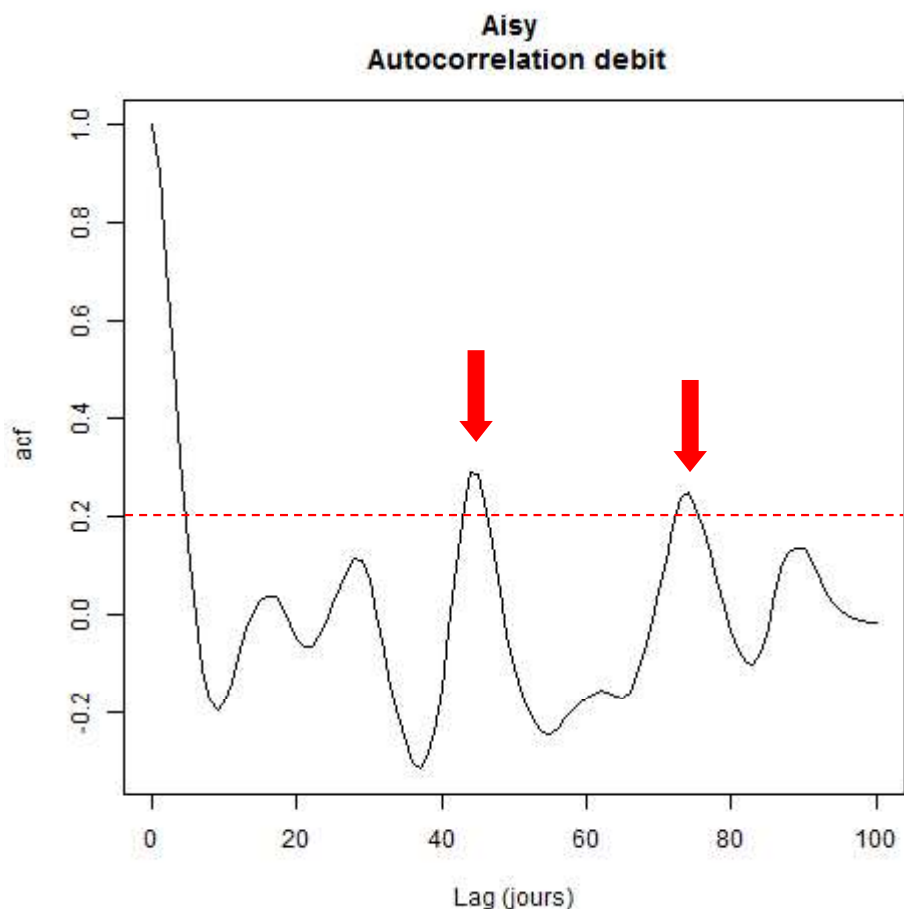
**Figure 21 : Autocorrélation des débits du captage**

On observe sur la courbe une remontée de l'autocorrélation à 26 jours. D'autres effets mémoires sont identifiés à 38 et 55 jours. Ils traduisent l'hétérogénéité de la fissuration et de karstification du système capté, mais aussi la fréquence du signal des précipitations.

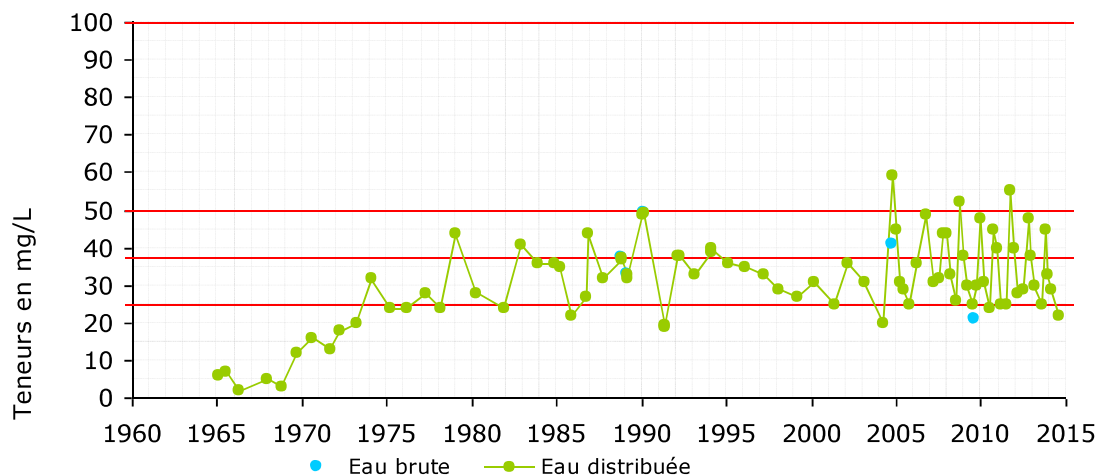
Ainsi la dynamique de montée des teneurs en nitrates est observée depuis le début des années 1970 se stabilisant aux teneurs actuellement observées à partir de 1980.

Figure 23 : Évolution des teneurs en nitrates (Source : ADES, OROBNAT)

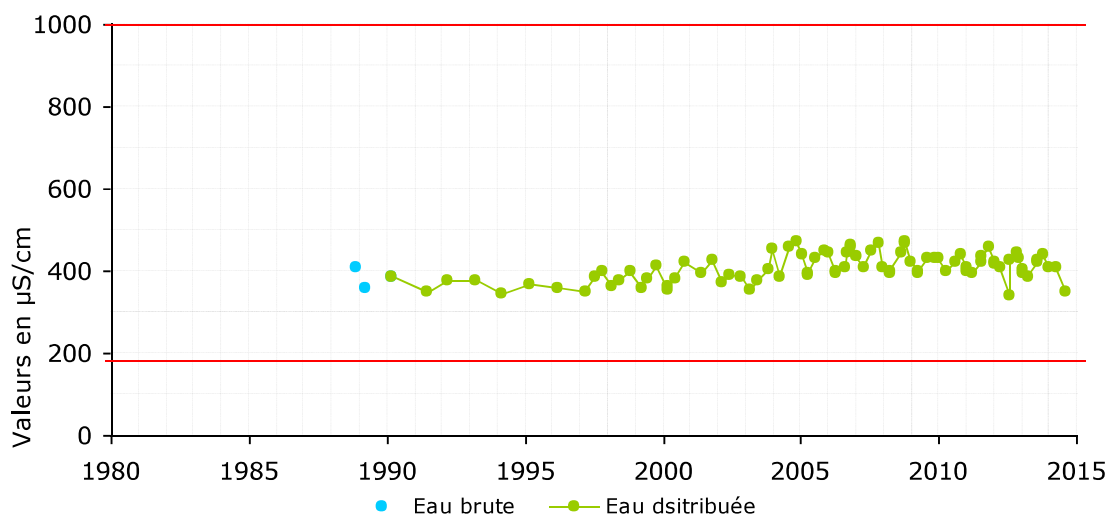
La conductivité à 20°C des eaux prélevées et distribuées est relativement stable, généralement compris entre 350 et 450  $\mu\text{S}/\text{cm}$ . Les eaux sont faiblement minéralisées.

Figure 24 : Évolution de la conductivité (Source : ADES, OROBNAT)

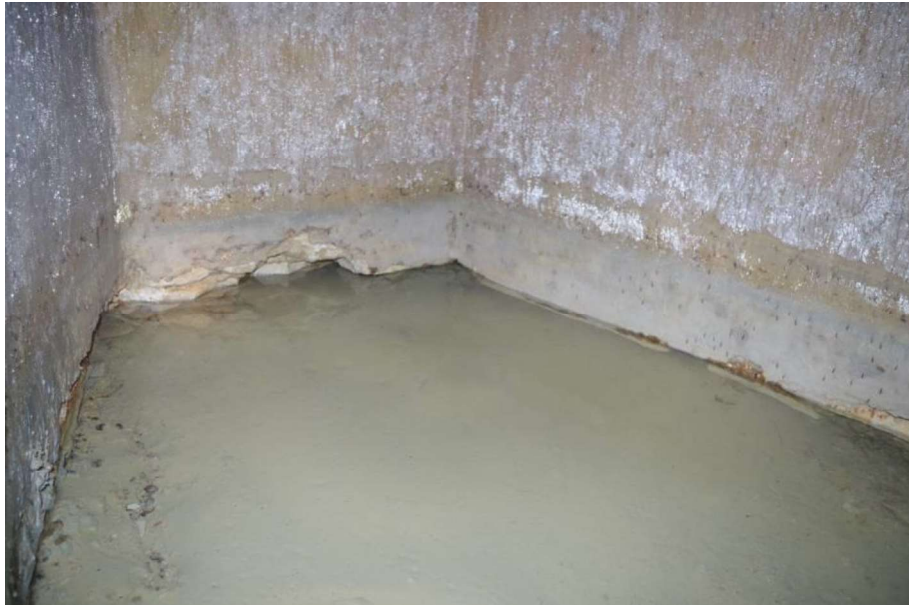
Les calcaires de Vermenton sont observés au droit du captage « Source de Sanvigne ». En effet la galerie drainante a été aménagée pour capter cette émergence de nappe.

Figure 27 : Vue d'un affleurement des calcaires affleurants de l'Oxfordien et du Kimméridgien inférieur dans la galerie du captage de la source de Sanvigne (Source : SAFEGE)

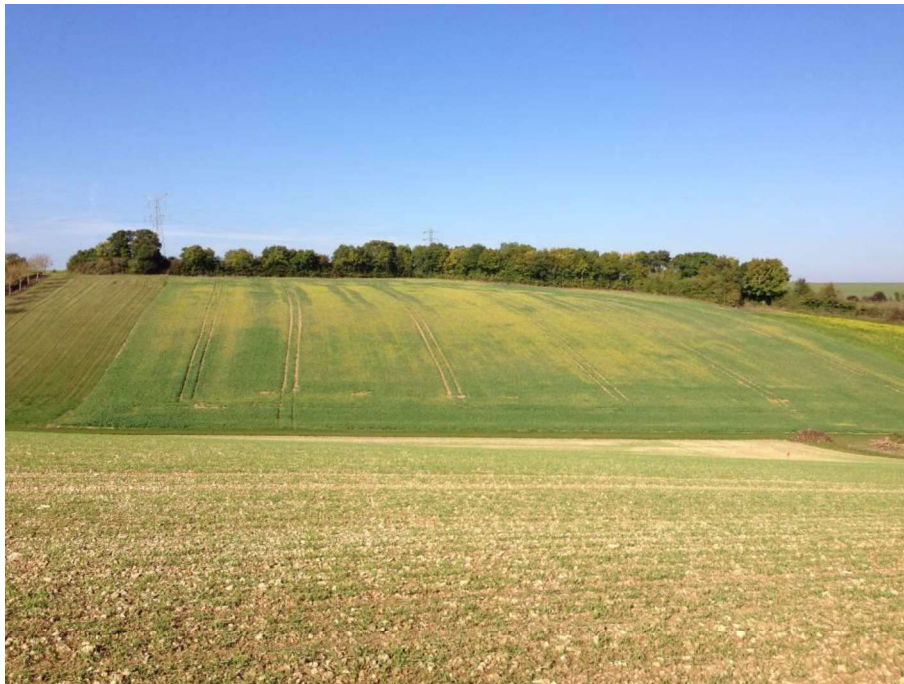
Figure 28 : Vue paysagère de l'affleurement des marnes d'Ancy-le-Franc (Source : SAFEGE)

Ceux sont des marnes et calcaires marneux gris bleuté en bancs réguliers. Elles reposent sur environ 1 m de marno-calcaires à spongiaires roulés, encroûtés de Sperules. A Etivey, ce niveau a livré des *Arisphinctes* et des *Dochotomosphinctes* (famille des ammonites). Leur épaisseur est de 20 m environ.

Il est difficile d'observer à l'affleurement les marnes d'Ancy-le-Franc qui constituent un horizon imperméable au droit duquel sourd les sources des calcaires de l'Oxfordien et du Kimméridgien inférieur.

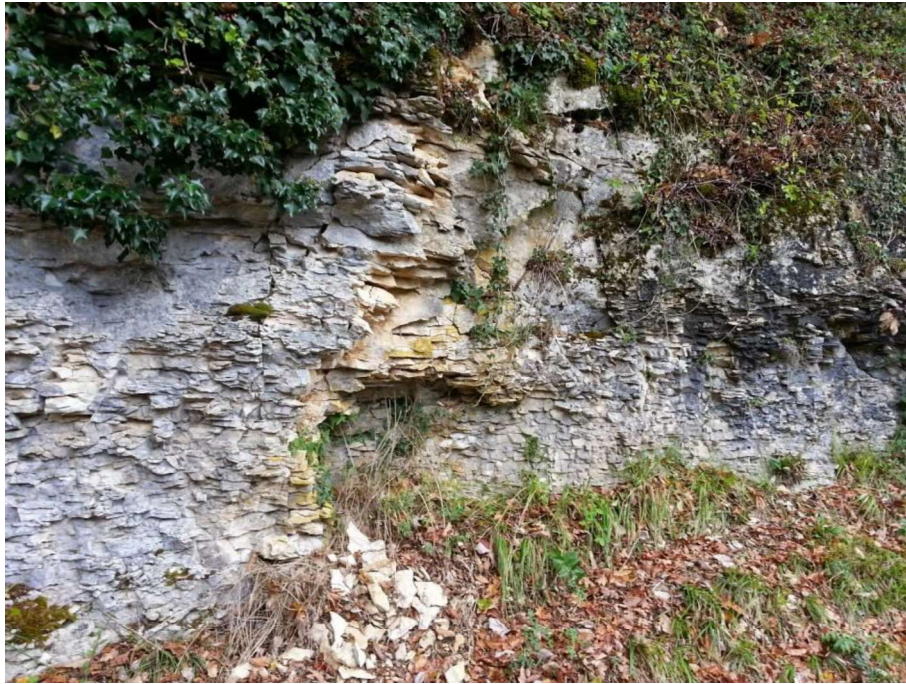
Le Callovien supérieur fait défaut. La base du Callovien moyen est représentée par les calcaires oolithiques et récifaux. Le Callovien inférieur comporte les niveaux à chailles et les calcaires à Rhynchonelles. Les marnes à *Digonella divionensis* représentent la zone à *macrocephalus*.

Figure 29 : Vue d'un affleurement de calcaires compacts (Source : SAFEGE)

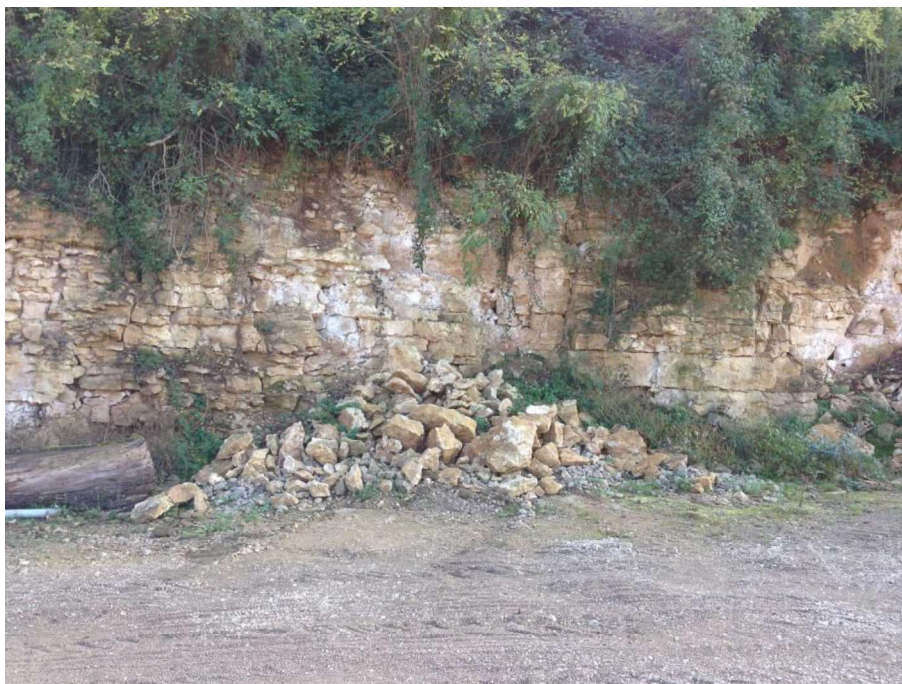
Caractéristiques de l'oolithe blanche du Bathonien moyen, ces niveaux calcaires oolithiques se signalent par leur couleur blanche et leur aspect crayeux. Les bancs sont très massifs et peu diaclasés. Les oolithes sont fines, bien calibrées (0.5 à 1 mm de diamètre) et quasiment jointives.

Figure 30 : Vue d'un affleurement des calcaires compacts et « grande oolithe »  
(Source : SAFEGE)

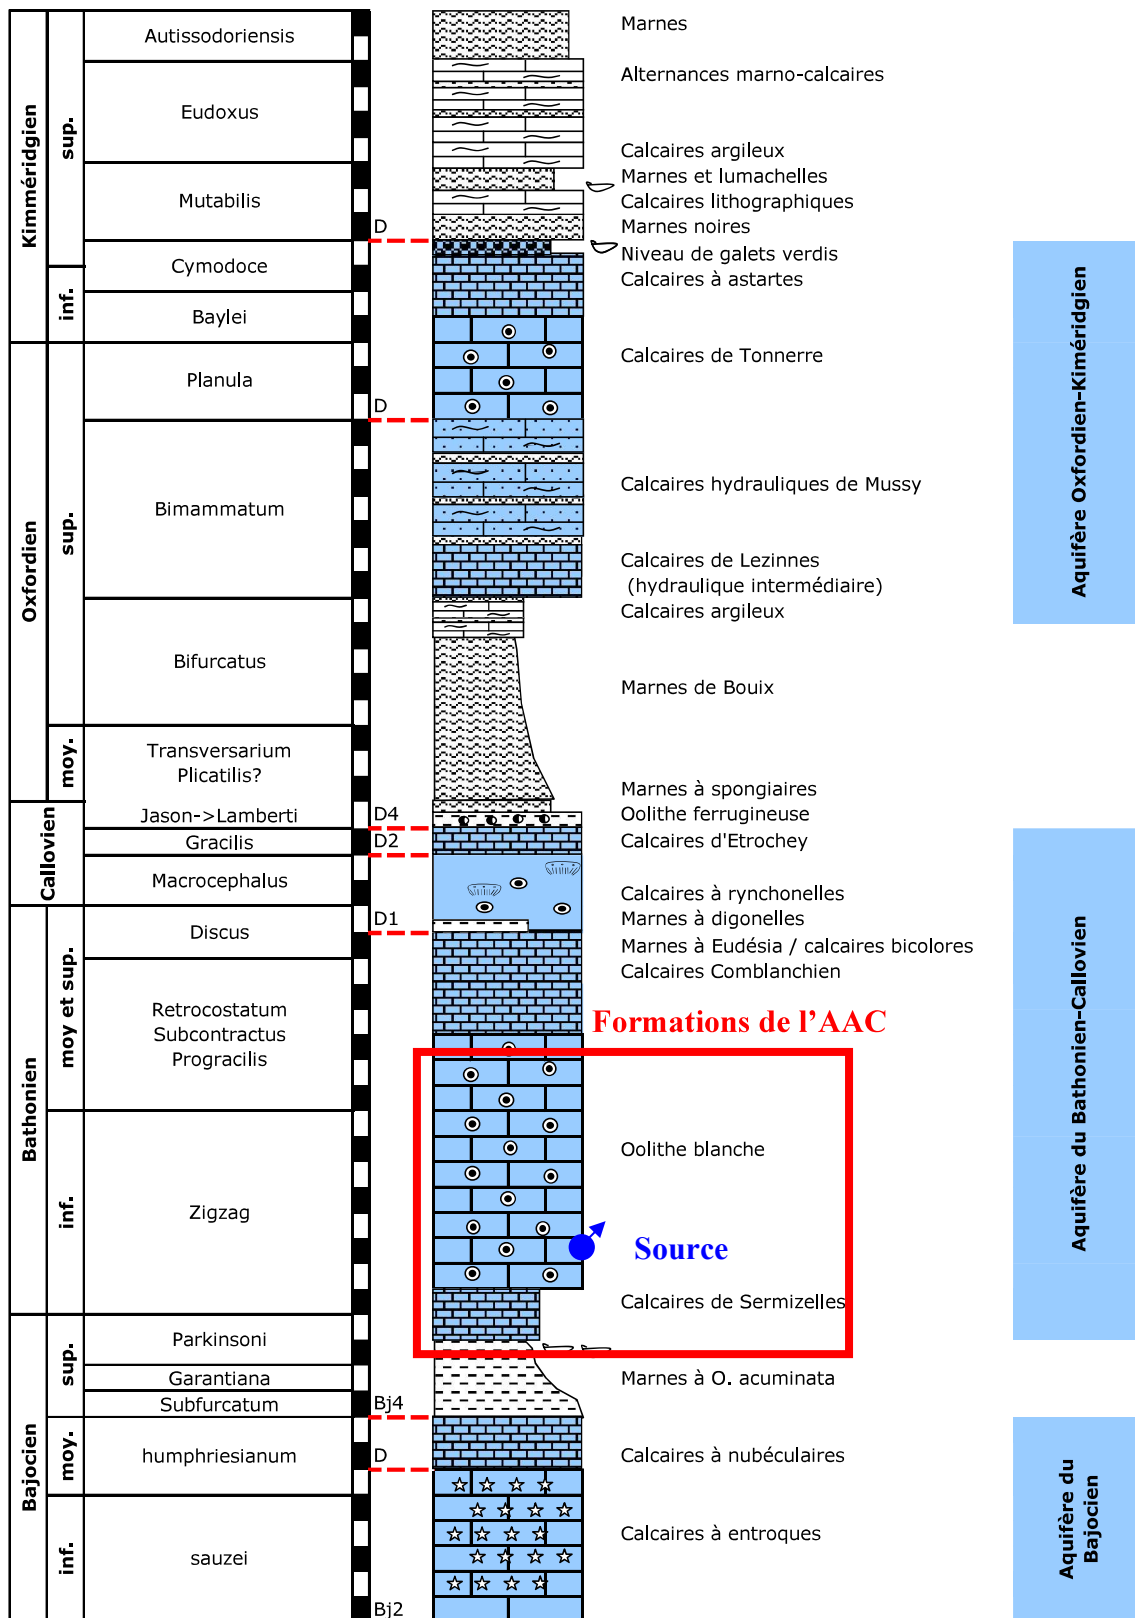
Figure 36 : Colonne lithostratigraphique et hydrogéologique (Source : SAFEGE, 2013)

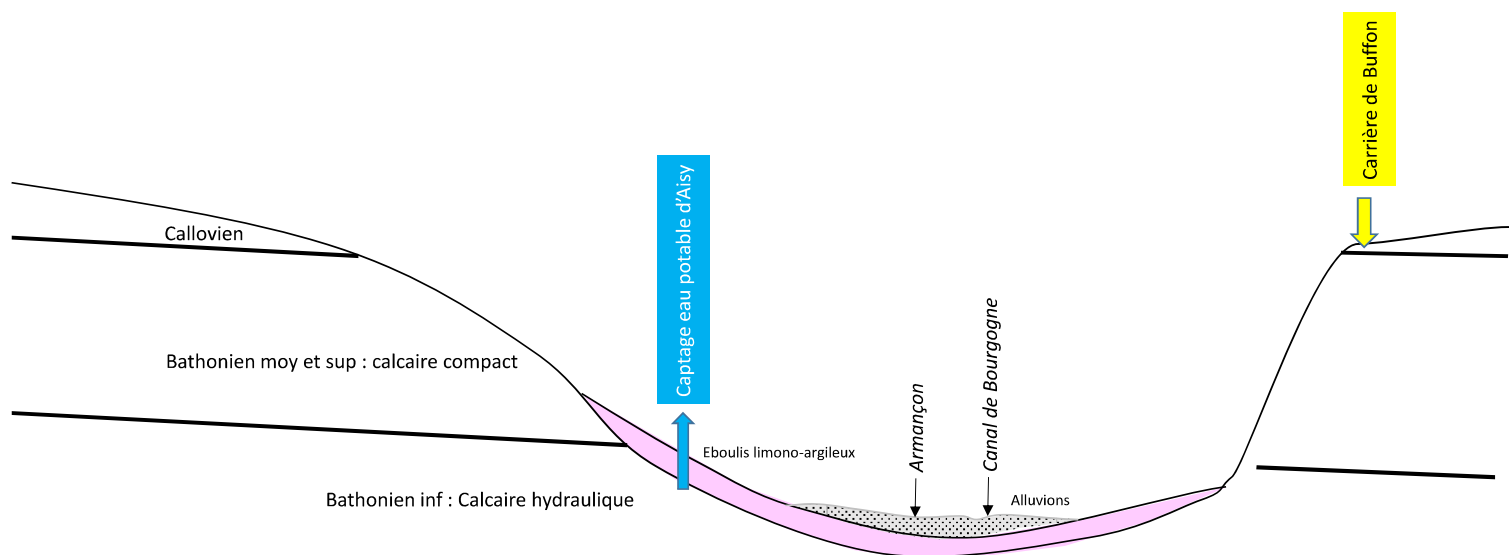
Le suivi du traceur par fluocapteurs s'est effectué sur plusieurs points en rive droite de l'Armançon et sur les captages eau potable tous situés en rive gauche, secteur de l'autre côté de la limite hydrogéologique théorique (Armançon) vis-à-vis des écoulements.

**Figure 39 : Schéma hydrogéologique du traçage réalisé par Sciences Environnement en 2015 depuis la carrière de Buffon (SAFEGE, 2015)**

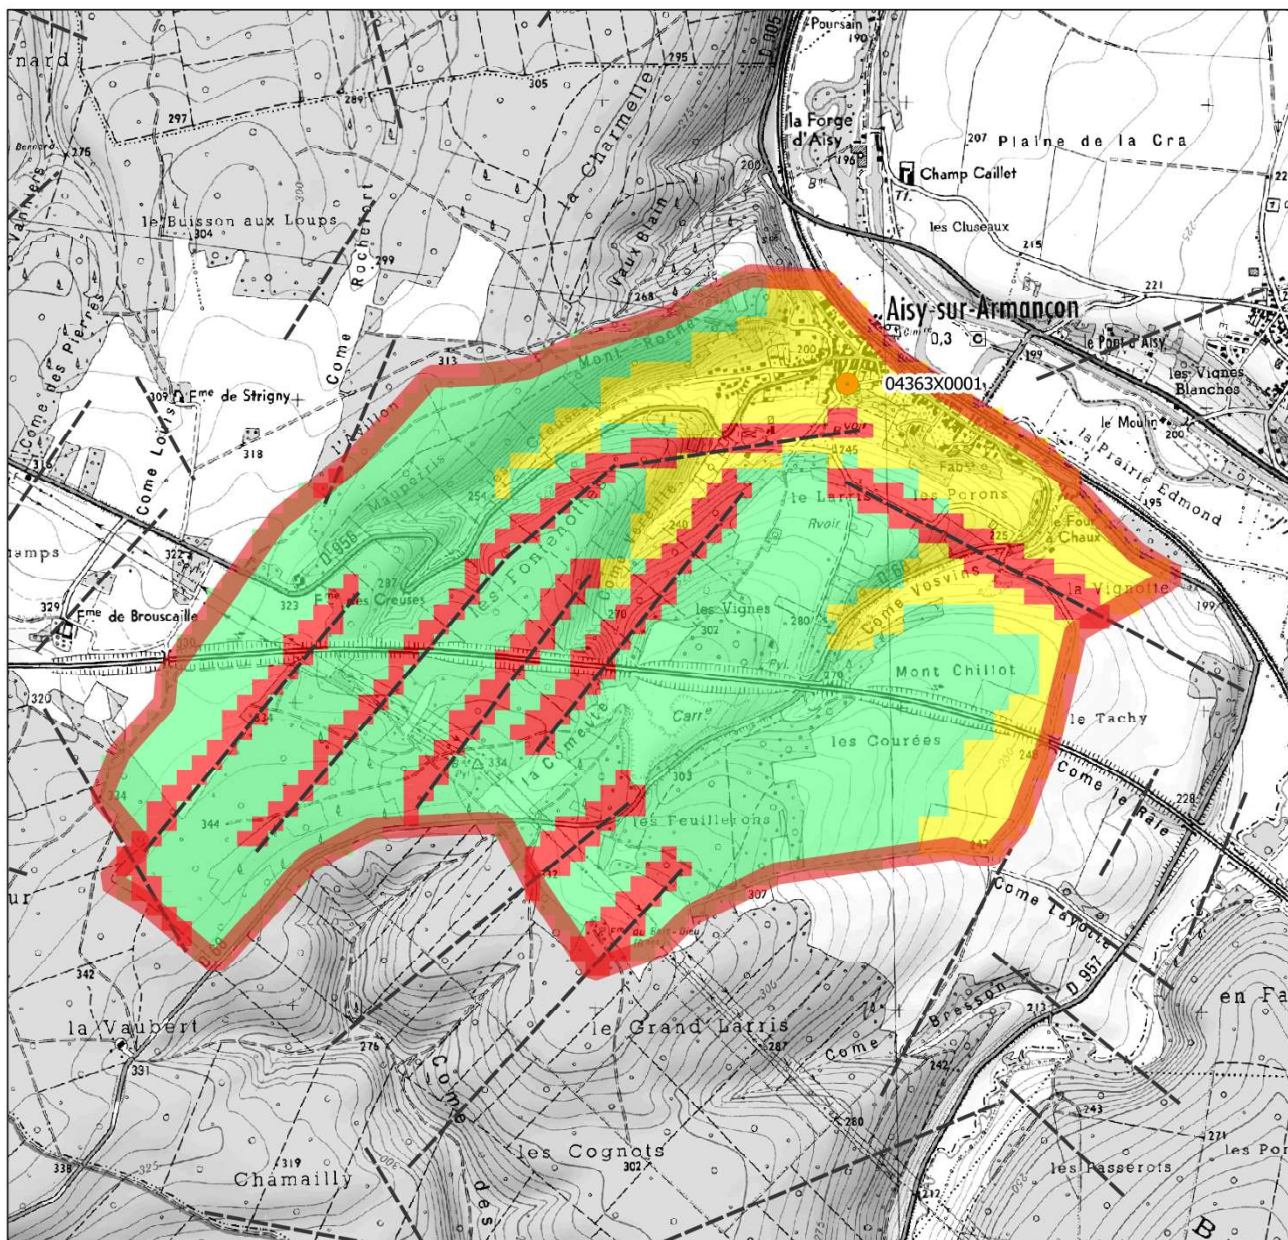
Dans le cas du captage, nous avons retenu :

- une lithologie de la zone non saturée est de type marno-calcaire, soit un index de type Lzns1.
- La fracturation est de type forte au droit des failles identifiées par photographie aérienne et importante pour le reste du d'aire d'alimentation de captage.
- L'épaisseur de la zone non saturée est estimée à partir de la cote du captage (200 m NGF) et d'un gradient hydraulique de 1% (hypothèse retenue).
