ANNEXE 3
RAPPORTS
HYDROGEOLOGIQUES SUR
LE CAPTAGE D' AISY

PROJET D'ADDUCTION D'EAU POTABLE DE
LA COMMUNE D'AISSY-SUR-ARMANÇON (YONNE)

—
Etude hydrogéologique
—

CARRIERE DE BUFFON (21) LIEU-DIT "EN CHARIBEAU"

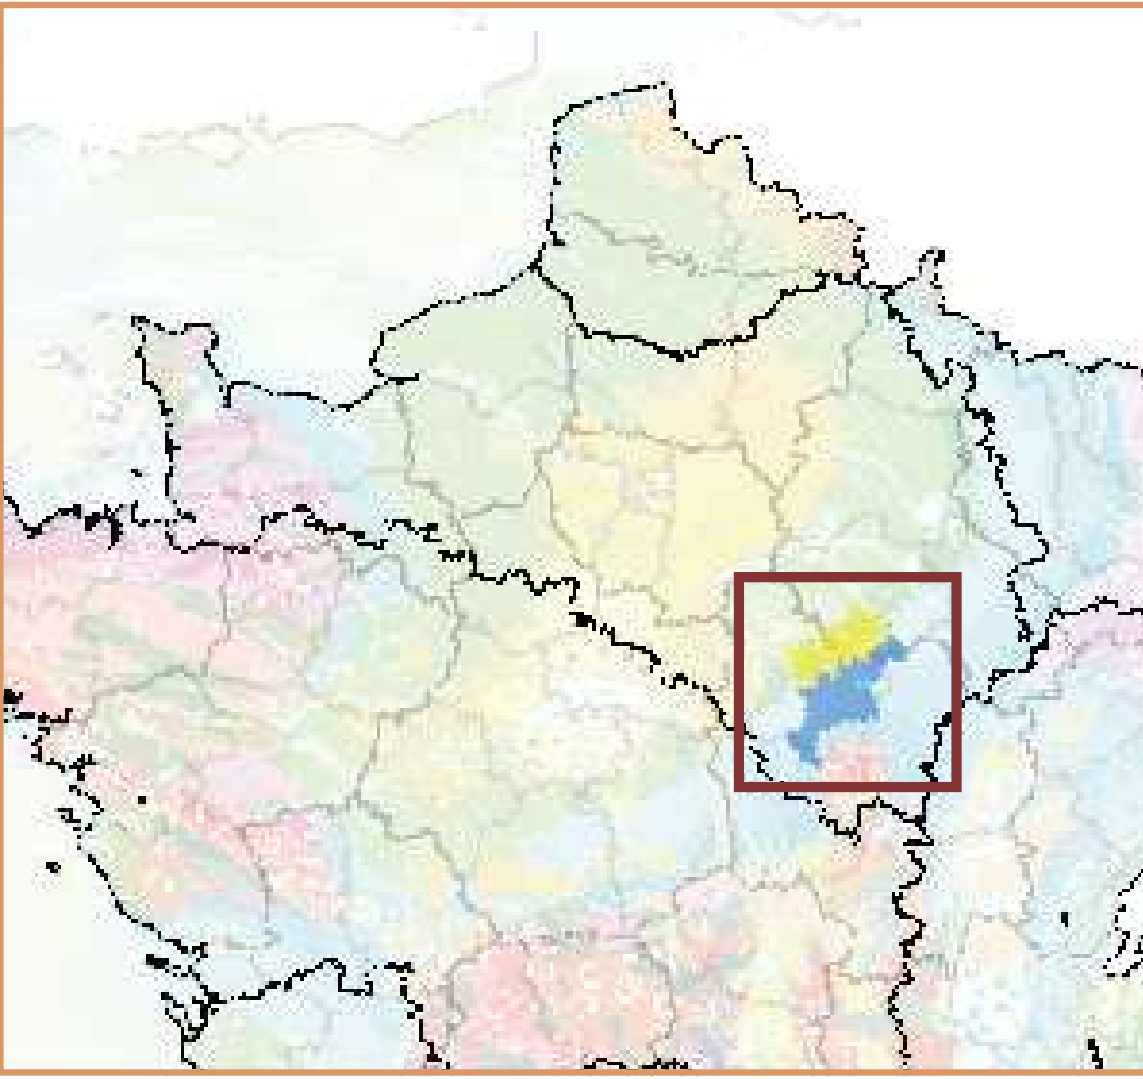
Masse d'eau souterraine : 3307 **EU Code FRHG307**
 Nouveau code national (Sandre ve1.1) : **HG307**

Calcaires kimmeridgien-oxfordien karstique entre Yonne et Seine

Niveaux de recouvrement	
ordres	%
1	57.50%
2	14.79%
3	26.71%
4	1.00%

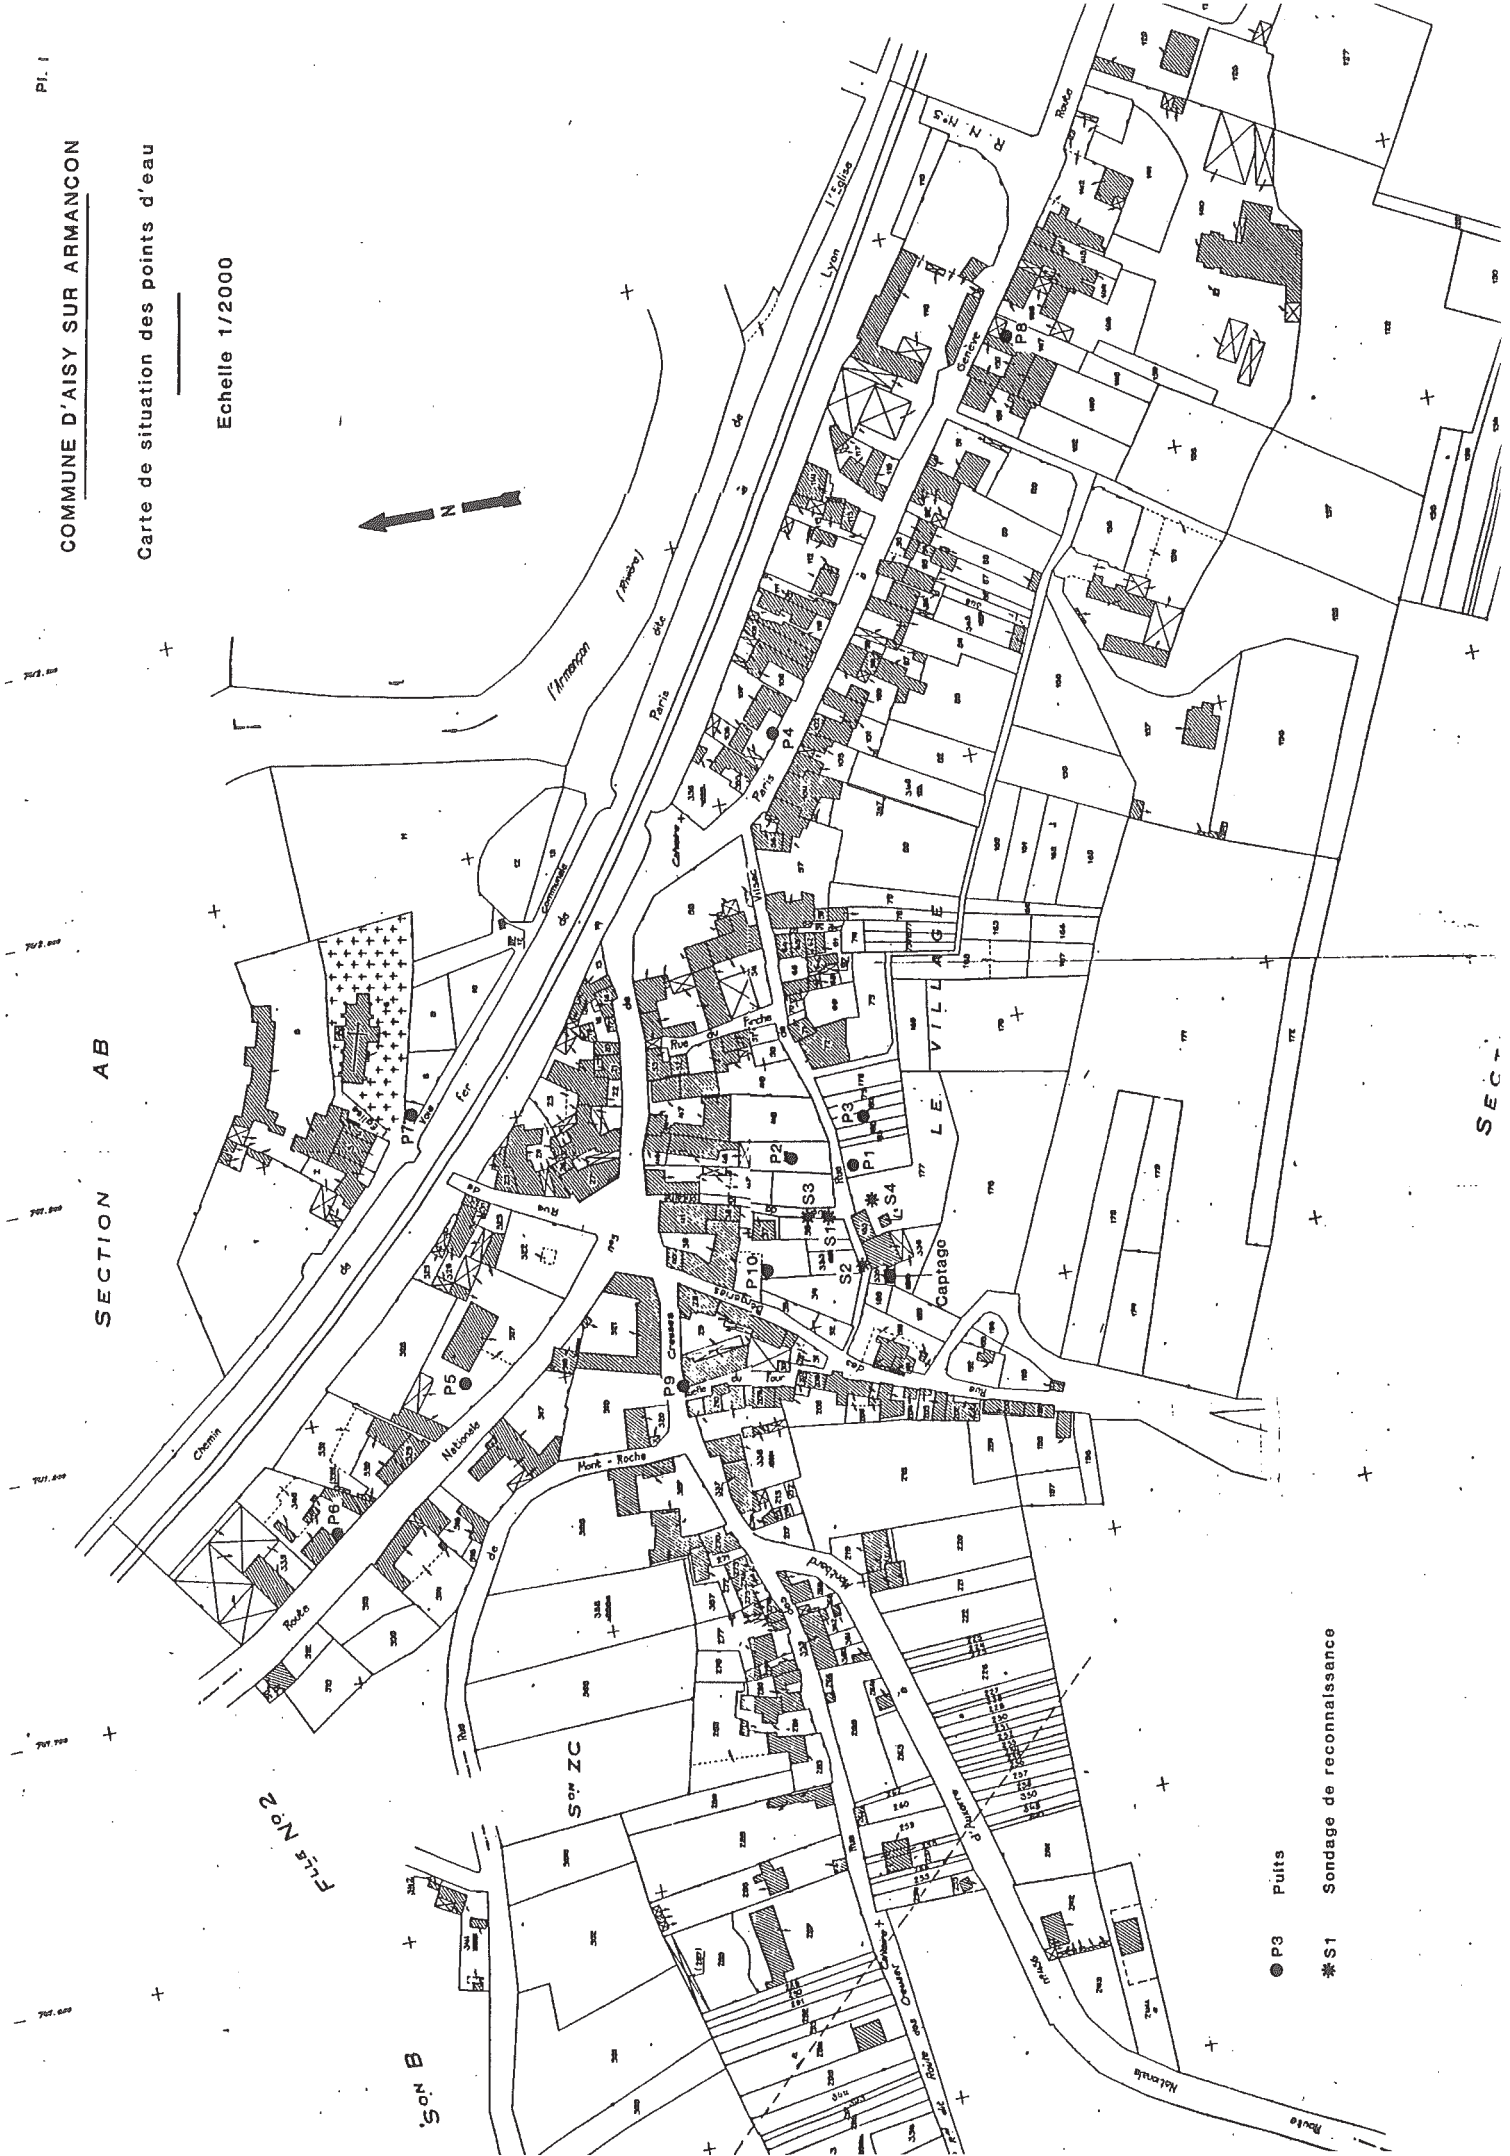
23 - INVENTAIRE DES POINTS D'EAU - PIEZOMETRIE (cf. Planche I)

- P3 Puits
- * S1 Sondage de reconnaissance

10 puits particuliers ont été recensés dans le secteur étudié. Ces ouvrages ont des profondeurs variant de 2,5 à 7,5 m. Ils ont fait l'objet, ainsi que les sondages de reconnaissance, d'une surveillance piézométrique continue entre les mois de Février et Septembre 1984 (fréquence hebdomadaire des mesures).

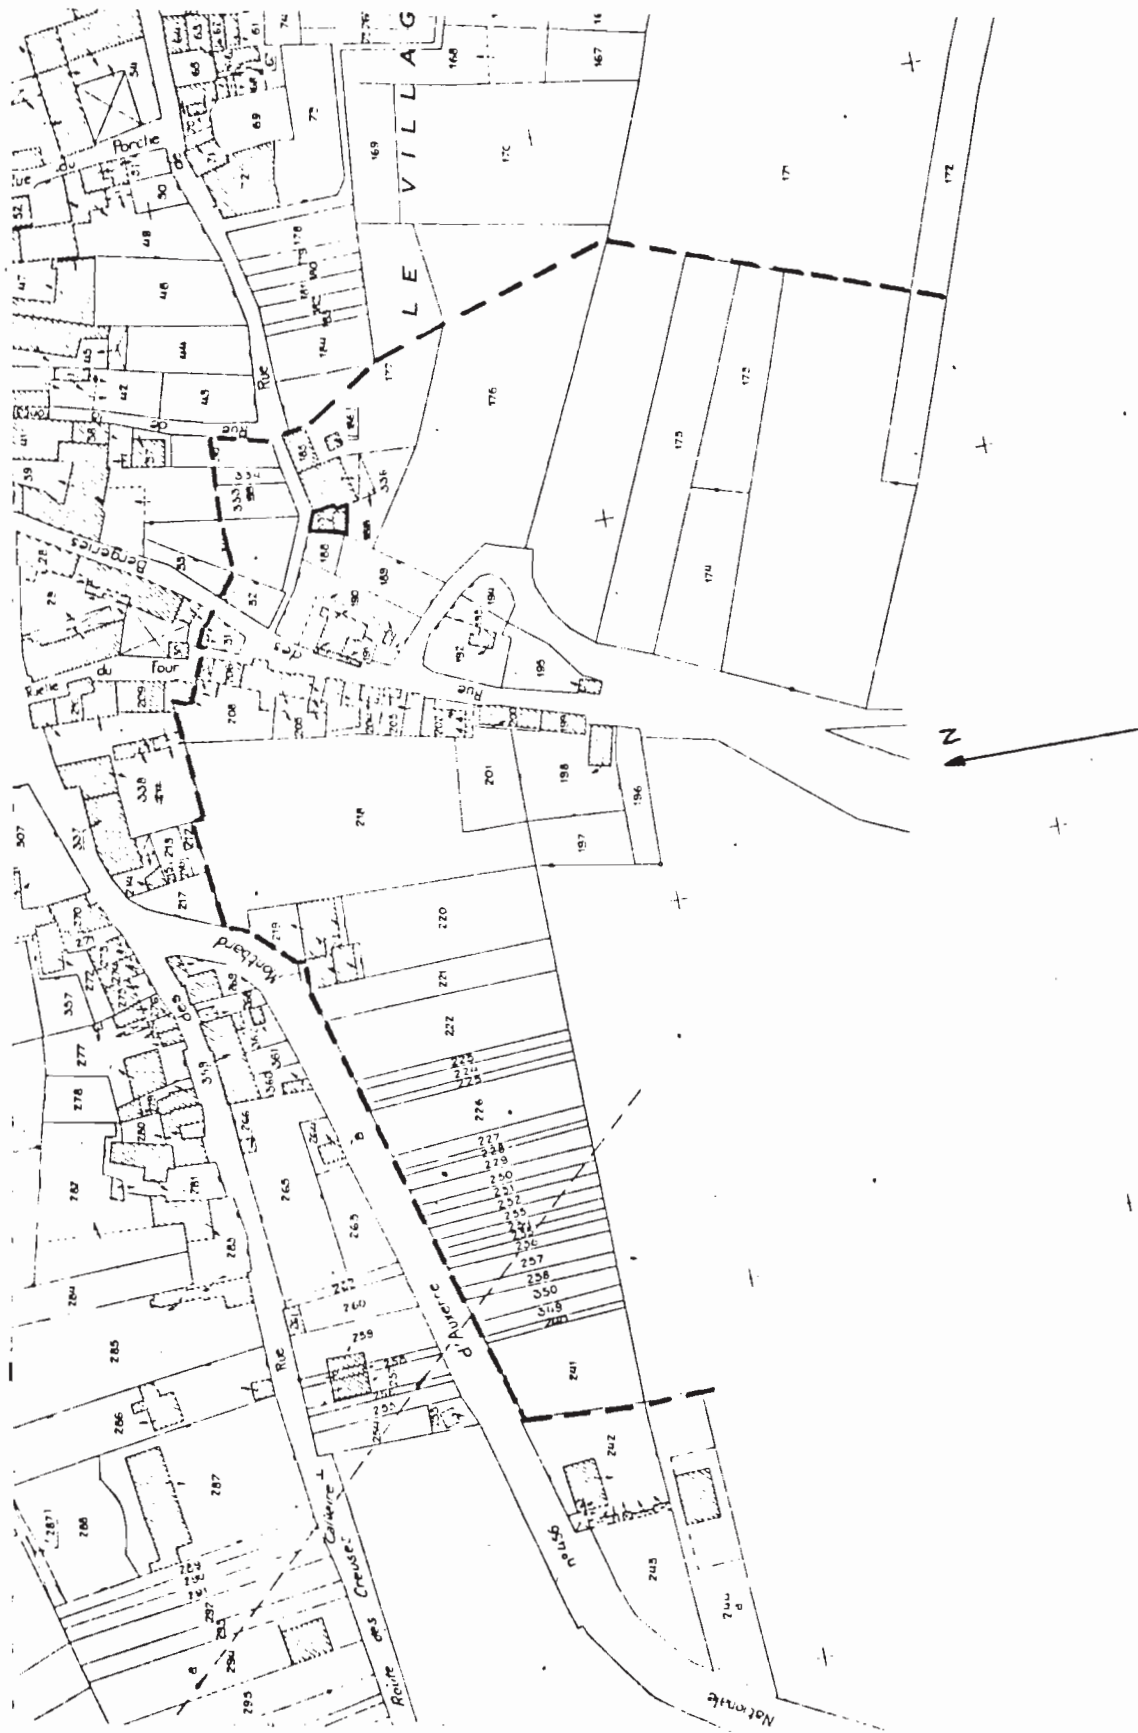
Section AC

Echelle 1/2000

- Périmètre de protection immédiate
- - - Périmètre de protection rapprochée

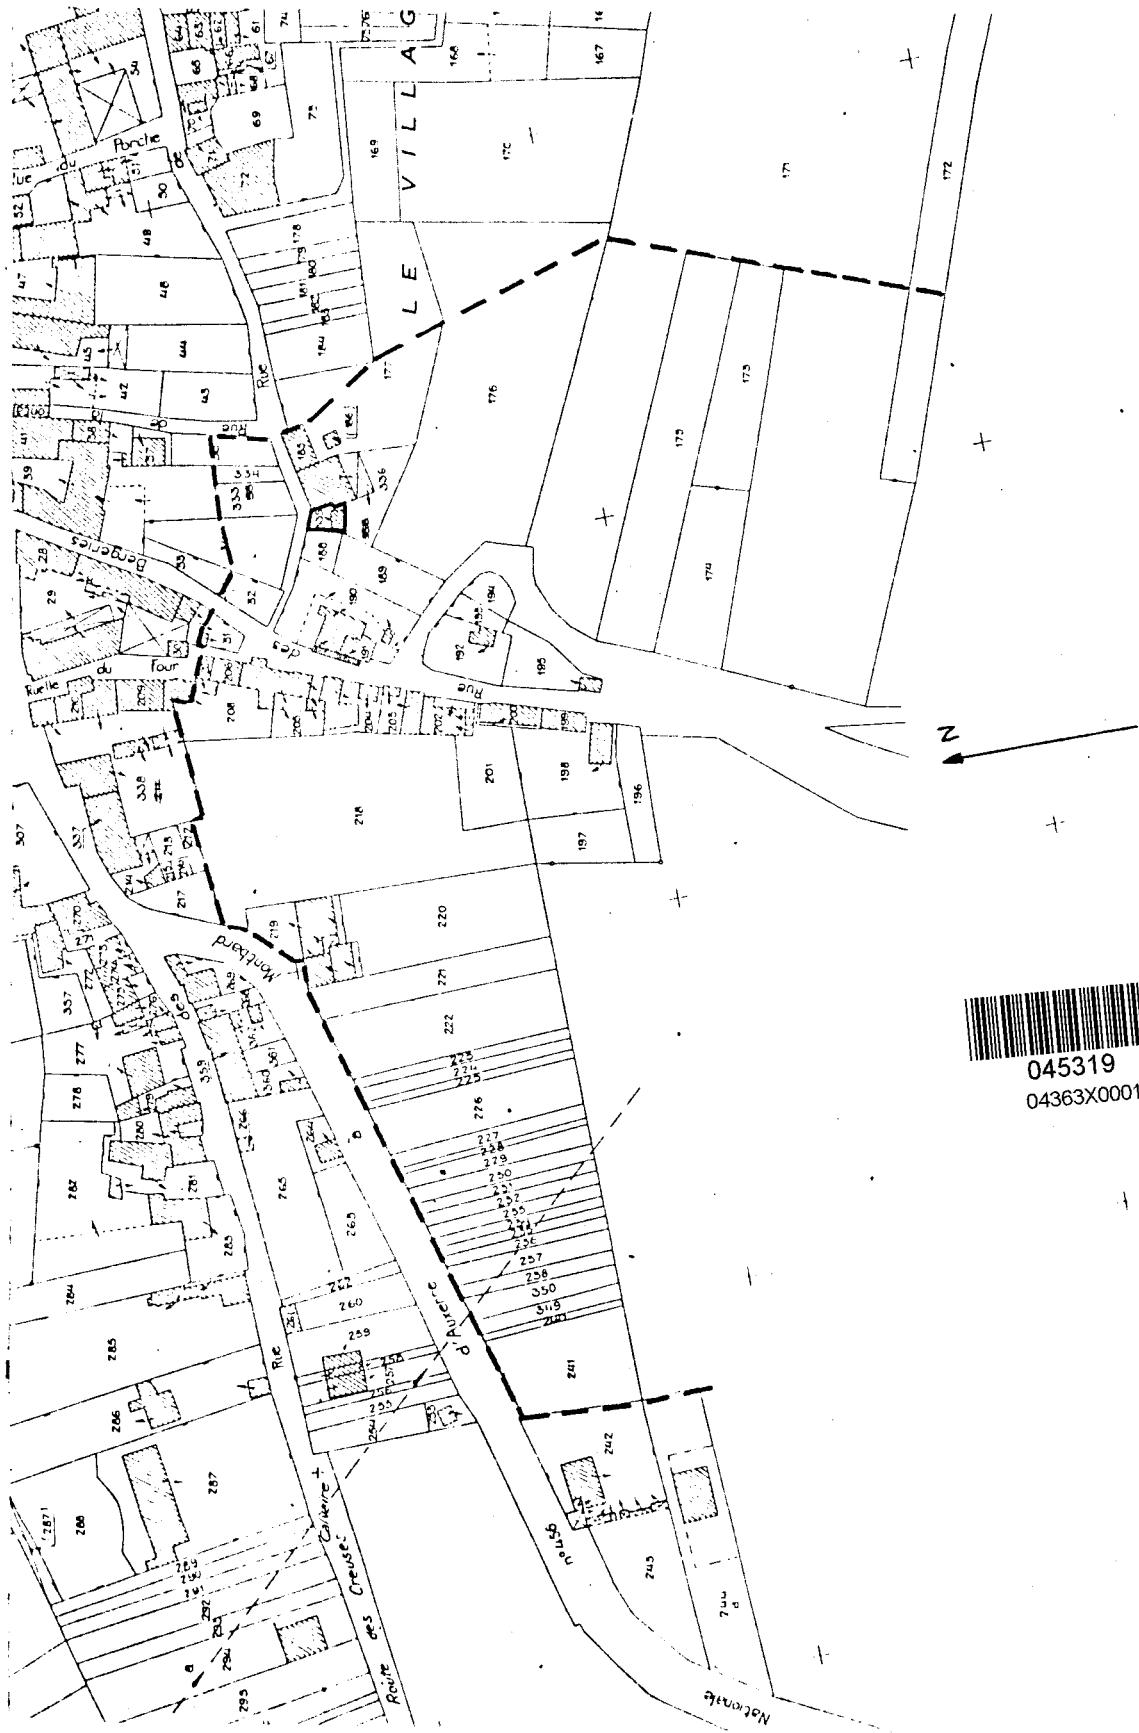
Section AC

Echelle 1/2000

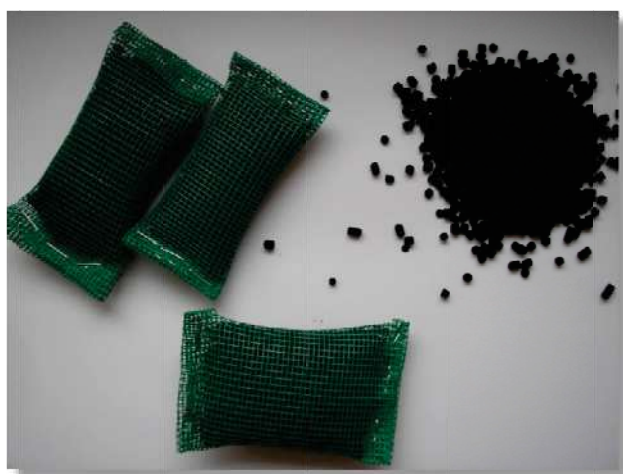
Figure 5 : fluocapteurs-charbon actif.

Pour cette coloration, le suivi a été assuré exclusivement à l'aide de fluocapteurs. Il s'agit de petits sachets remplis de charbon actif, placés dans des sources, des rivières ou des puits. Le charbon actif a la propriété d'adsorber les composés fluorescents.

Les fluocapteurs ont été placés sur les points de suivi et relevés chaque semaine pendant un mois.

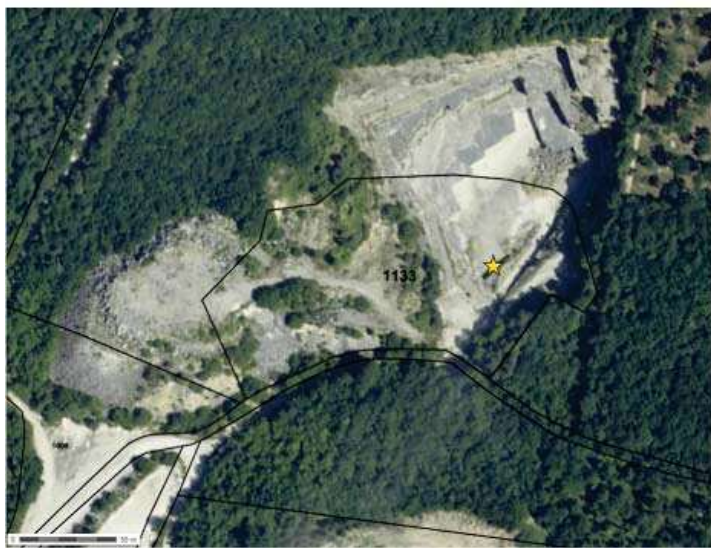
Figure 9 : situation du point d'injection.

- Commune : Buffon (21)
- Lieu-dit : En Charibeu
- Parcelle n° 1133 section OA
- Coordonnées Lambert 93 (d'après infoterre) :
 - X= 796855,10
 - Y=6729580,14
- Z=316 m (d'après infoterre).

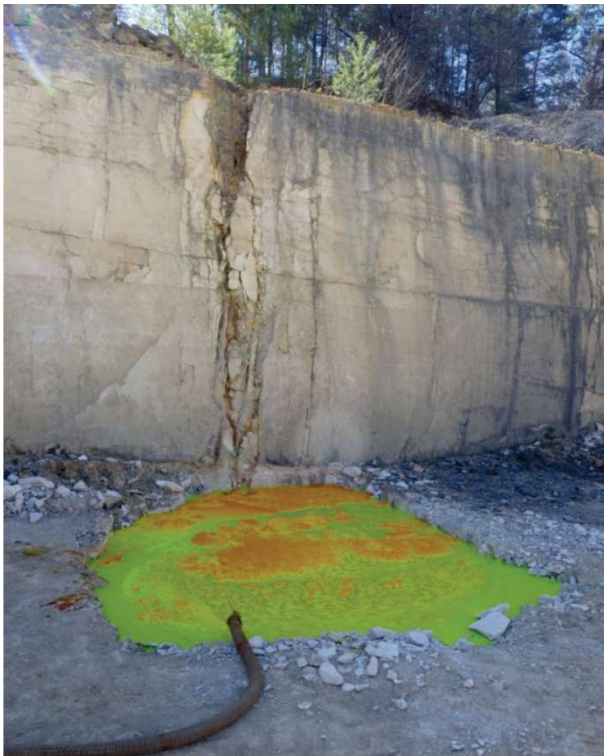
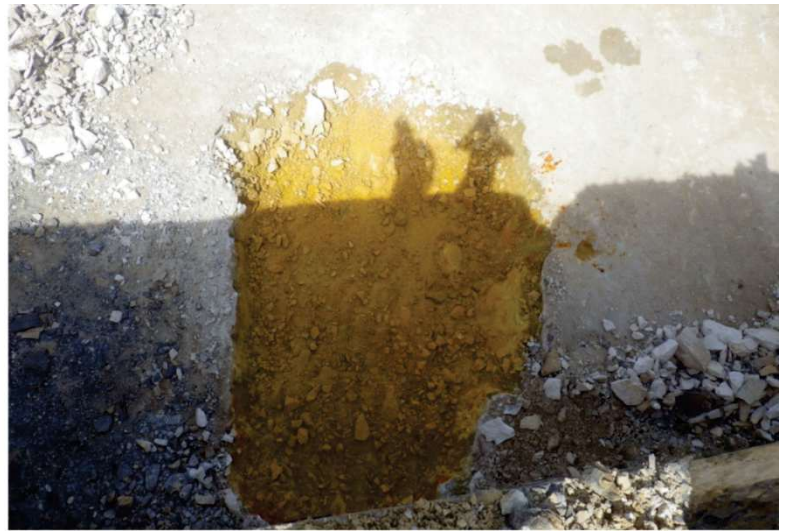
Figure 10 : injection du colorant – pendant et après infiltration.

L'injection a été réalisée le **mercredi 15 avril** entre 10h30 et 11h00 par temps sec. Le colorant a été injecté directement dans les calcaires bathoniens au sein d'une fosse aménagée à cet effet. Les 3 230 grammes de colorant ont été "poussés" à l'aide d'environ 3,5 mètres cube d'eau claire. Ce volume doit permettre au colorant de gagner la zone saturée de l'aquifère.

L'infiltration n'a pas été immédiate, cependant 2h30 après l'injection l'intégralité du colorant avait disparu.

Date: 15 avril 2015
Colorant: fluorescéine
Quantité colorant: 3 230 gr.
Volume eau ~ 3,5 m³
