Régularisation du captage AEP de Bougis – Ville de Courtenay

Courtenay (Loiret, 45)

Dossier d'autorisation au titre du Code de la Santé Publique de la source de Bougis et de la station de traitement des Husquins

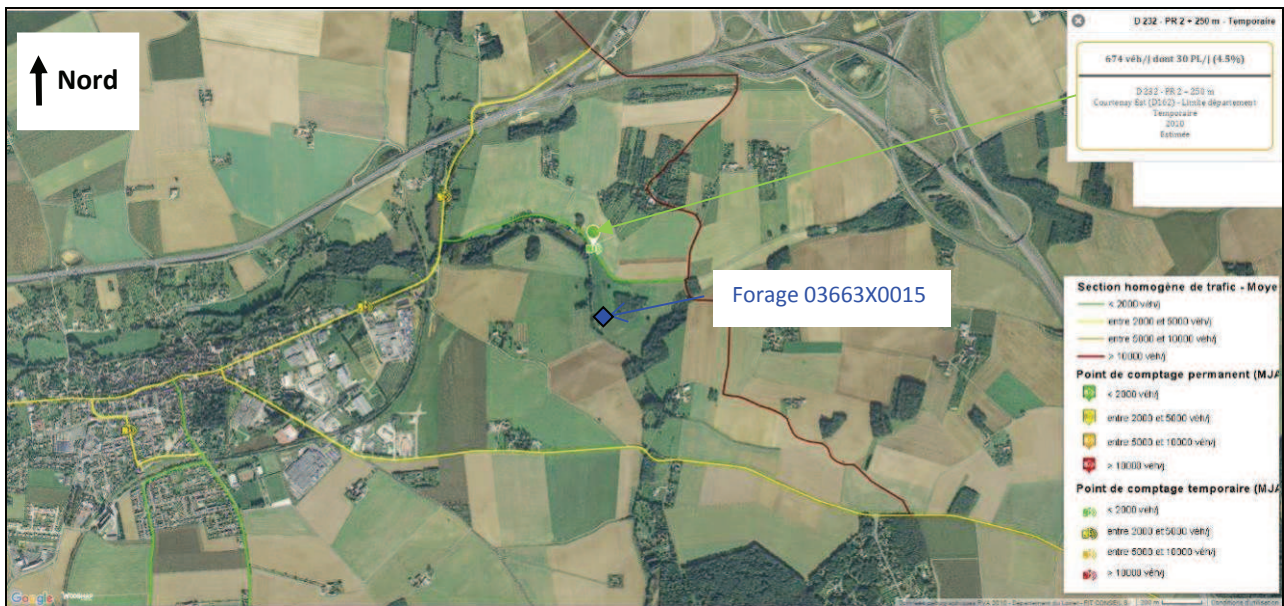
Figure 14 : Voies de communication à proximité du forage (Source : GéoLoiret – Février 2016)

Le site GéoLoiret a été consulté pour le comptage routier de la D232 qui présente un passage de 674 véh/j dont 30 PL/j (4,5%).

La bretelle d'accès de l'autoroute A6 à l'autoroute A19 ainsi que l'autoroute A6 traversent le périmètre de protection rapprochée en direction nord-sud sur le territoire de Piffonds.

Deux bassins de rétention collectent les eaux pluviales par des fossés enherbés. Aucune pollution n'a été recensée depuis plusieurs décennies.

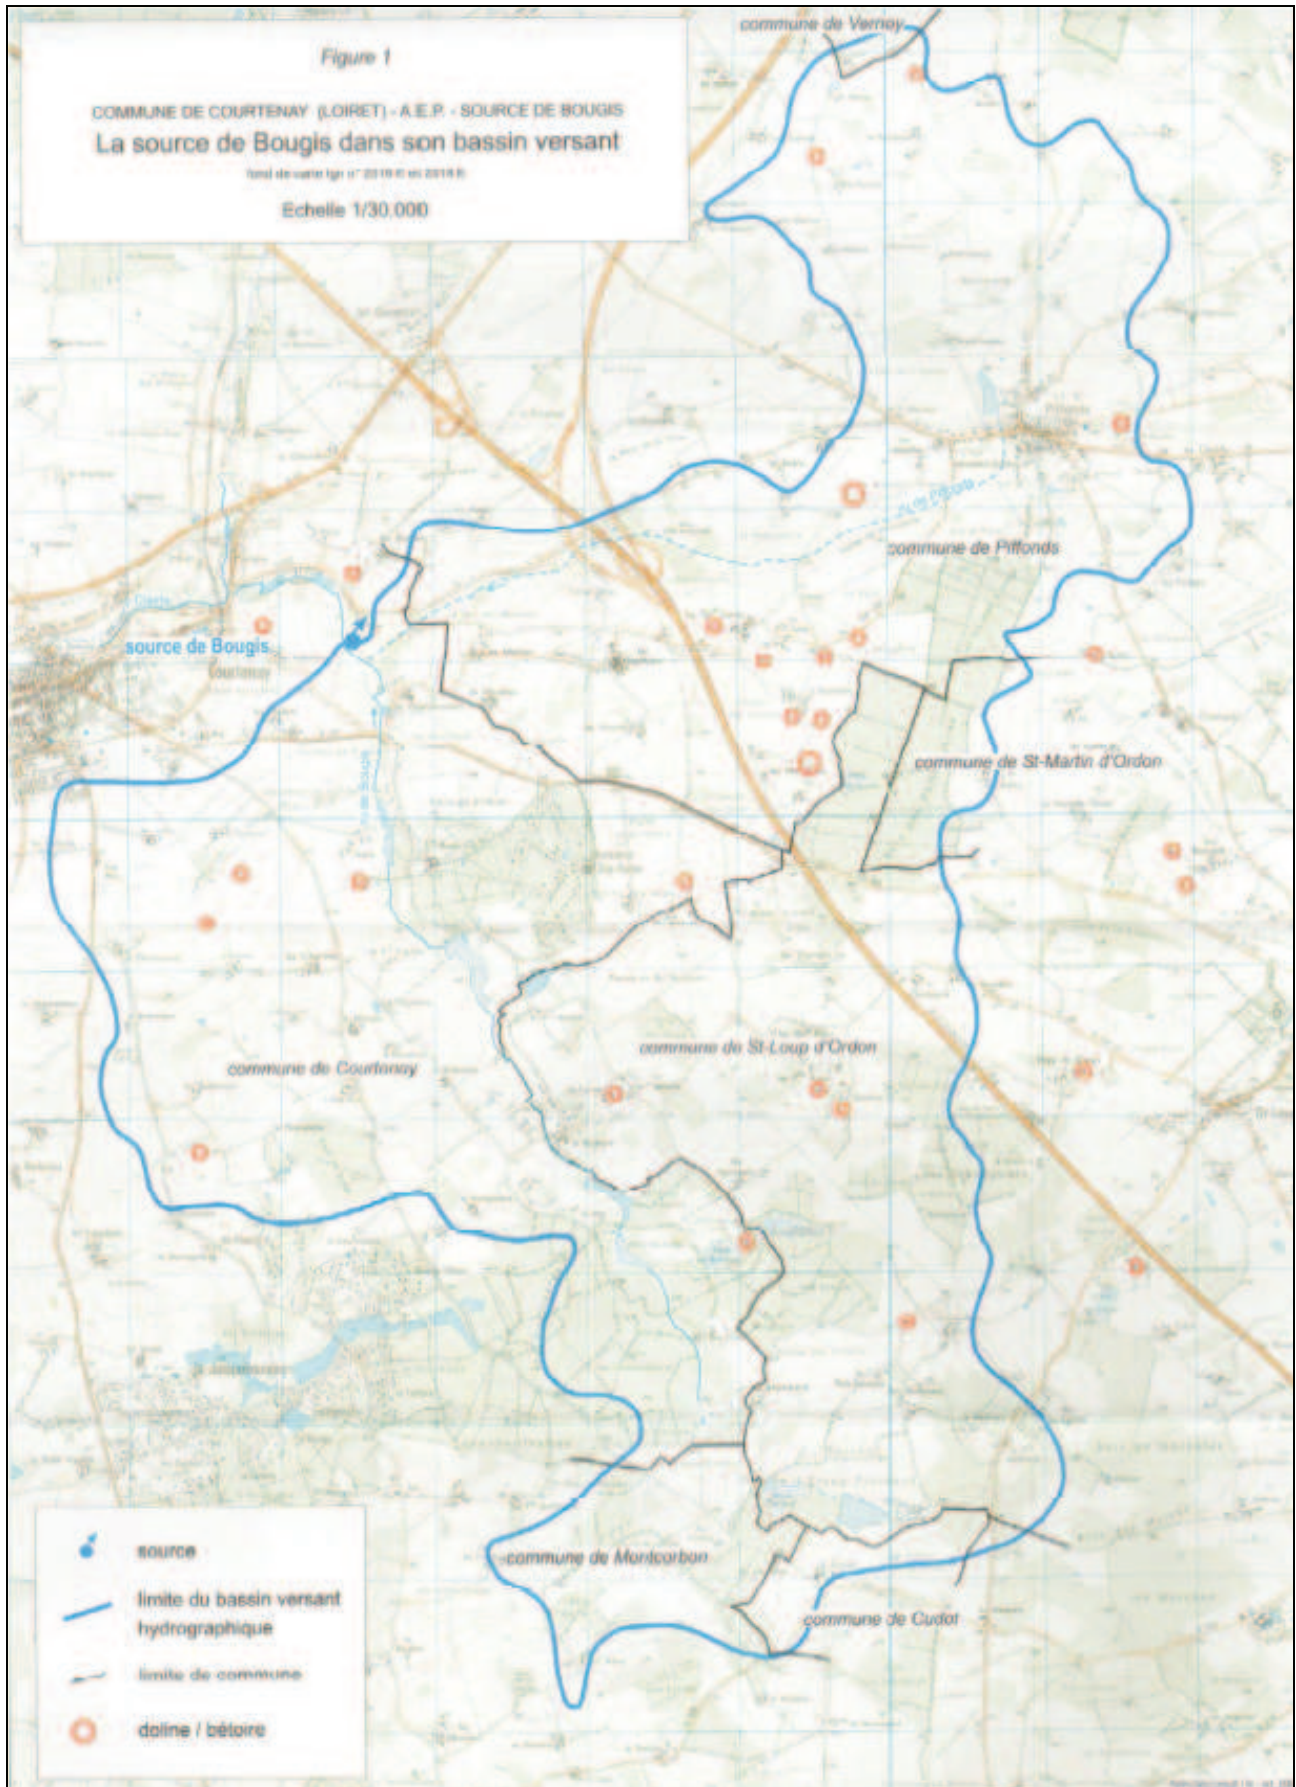
**Figure 19 : Localisation des dolines dans l'environnement de la source
(Source : Etude hydrogéologique préalable Hydro Géo Consult – Février 2016)**
