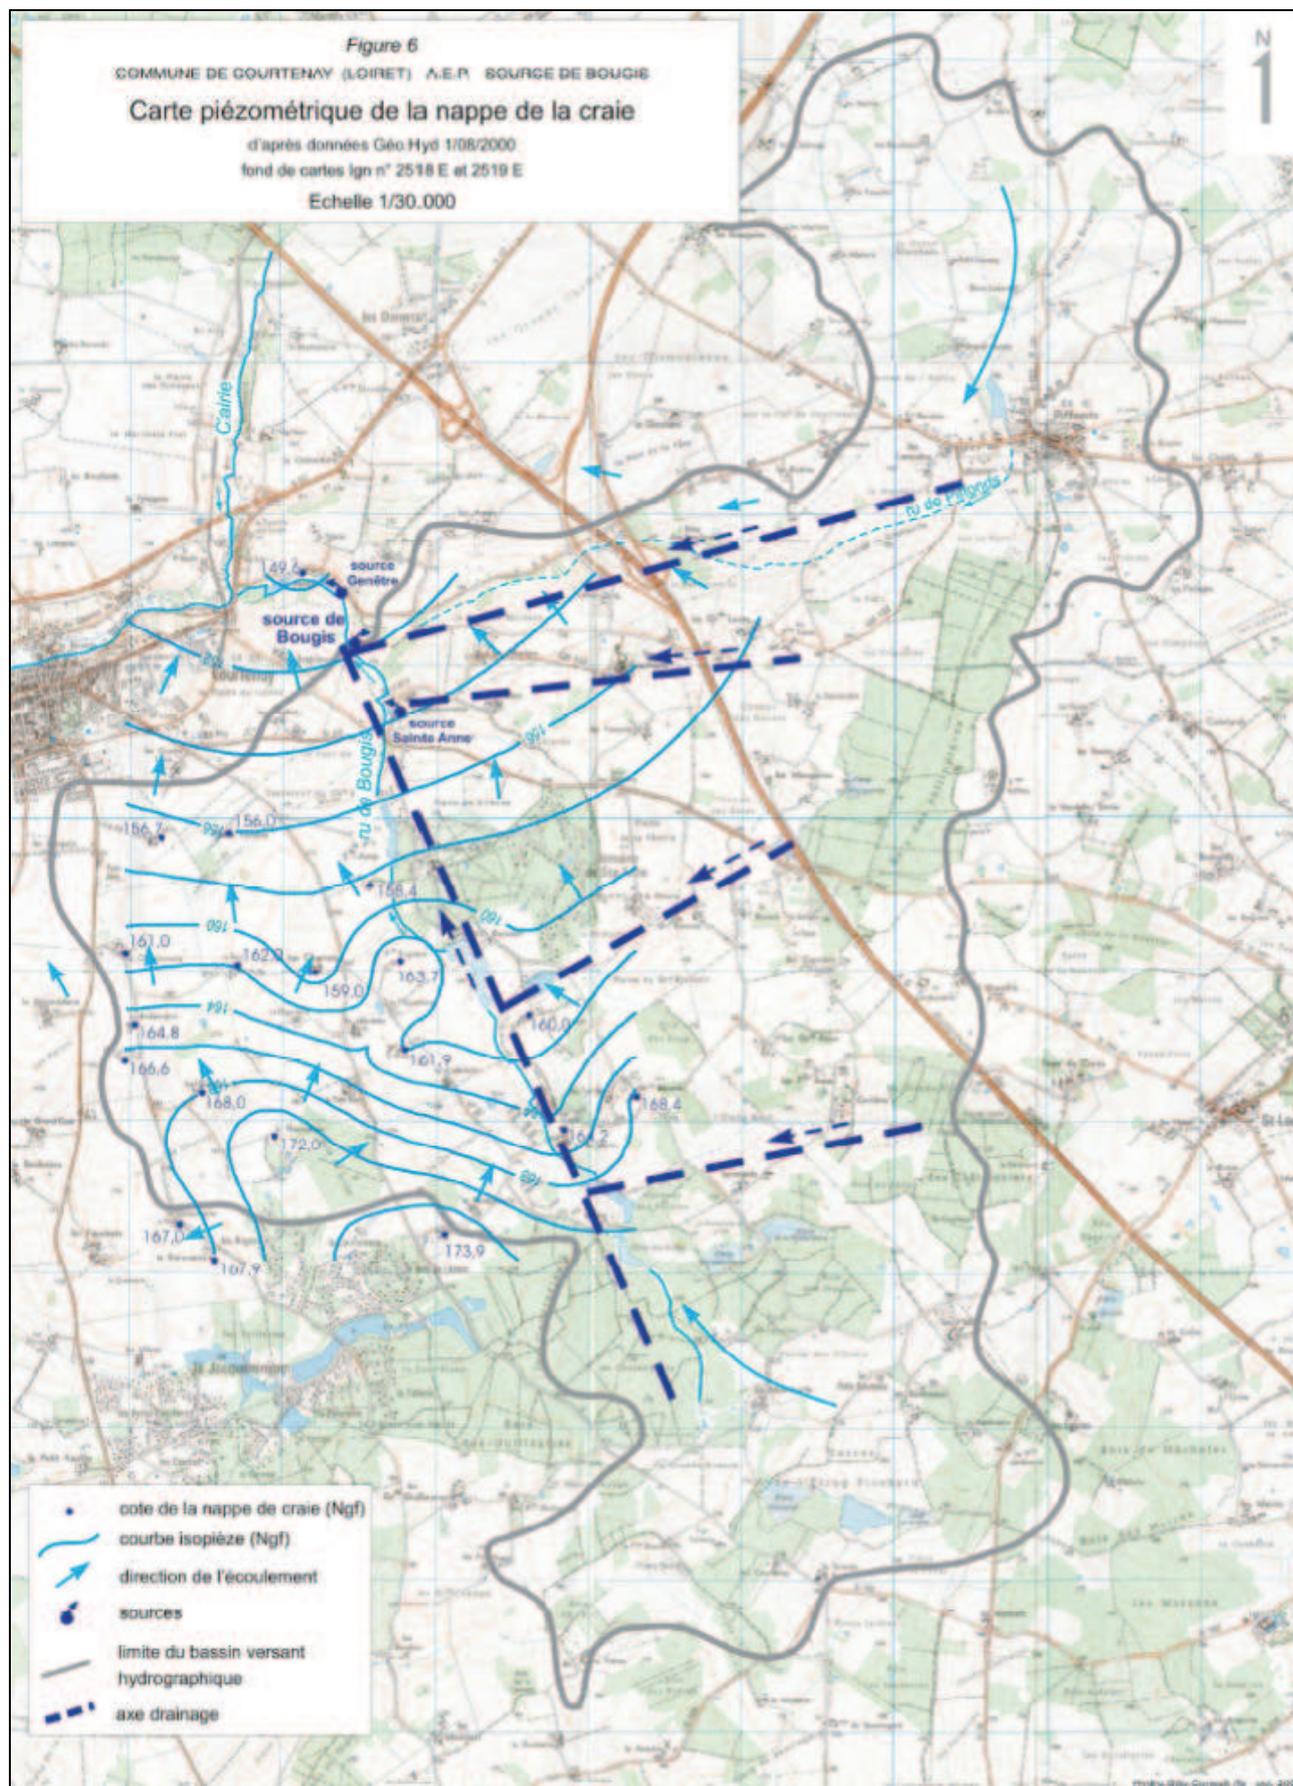
Figure 21 : Piézométrie de la nappe de la craie réalisée par Géo Hydro Consult – données Août 2000
(Source : Etude hydrogéologique préalable – Octobre 2006)

- La piézométrie de la nappe de Craie a été étudiée dans plusieurs travaux :
- Par Hydro Géo Consult à partir de données d'Août 2000 (**Figure 21**) ;
- Par M. Lepillier en 2003 à partir de plusieurs types d'études hydrogéologiques existantes (**Figure 22**) ;
- Par le BRGM (rapport RP-60712-FR) en basses eaux 2011 (**Figure 23**).

Il apparaît à l'examen de ces cartes que le sens d'écoulement des eaux souterraines dans la nappe de la craie est susceptible de varier légèrement en fonction des saisons hydrogéologiques (basses ou hautes eaux) avec un sens général d'écoulement globalement orienté vers l'Ouest. Au niveau local, le sens d'écoulement est orienté vers le nord-ouest en raison de l'influence du réseau hydrographique qui sert d'exutoire à la nappe (rivière *La Clairis* notamment).

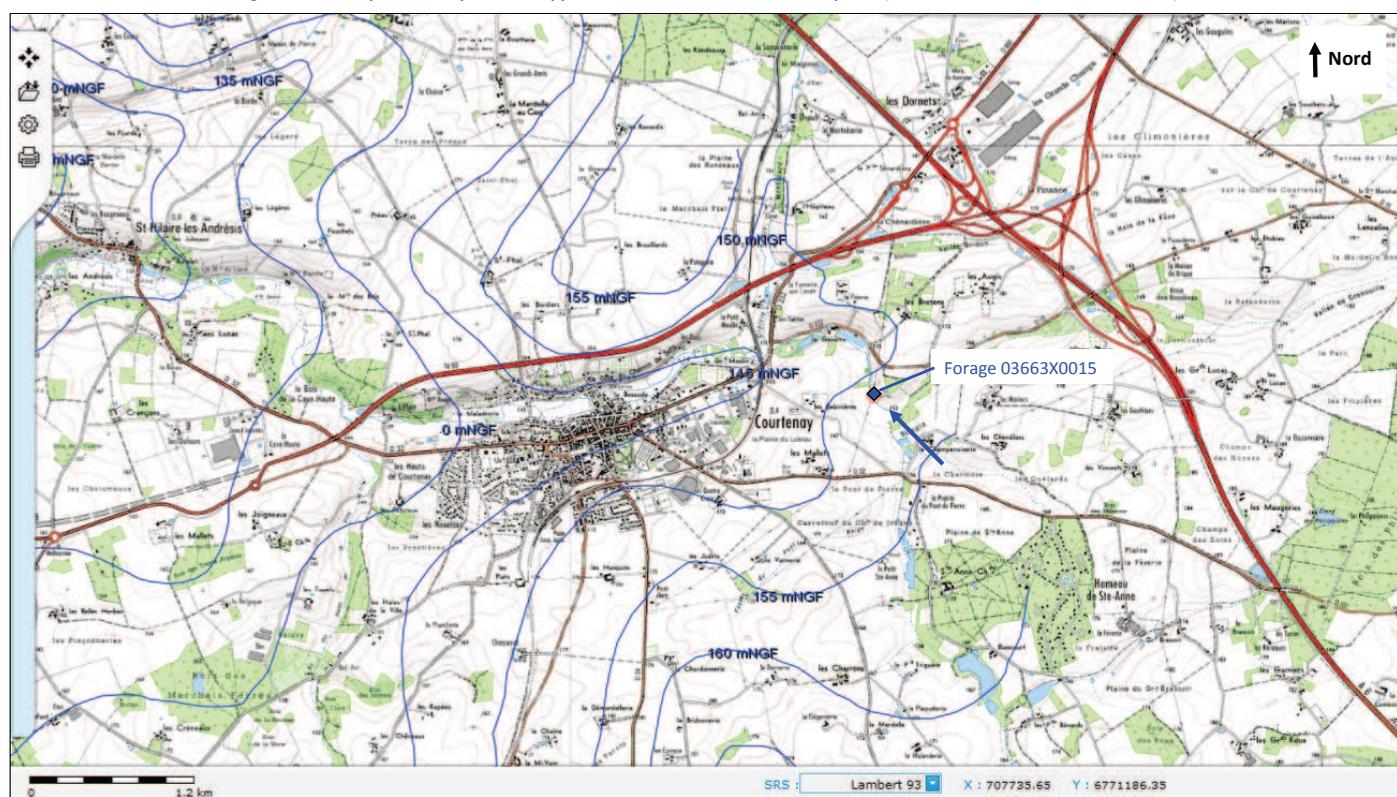
Figure 22 : Carte piézométrique de la nappe de la craie en 2003 – Travaux Lepillier (Source : SIGES Centre – Février 2016)

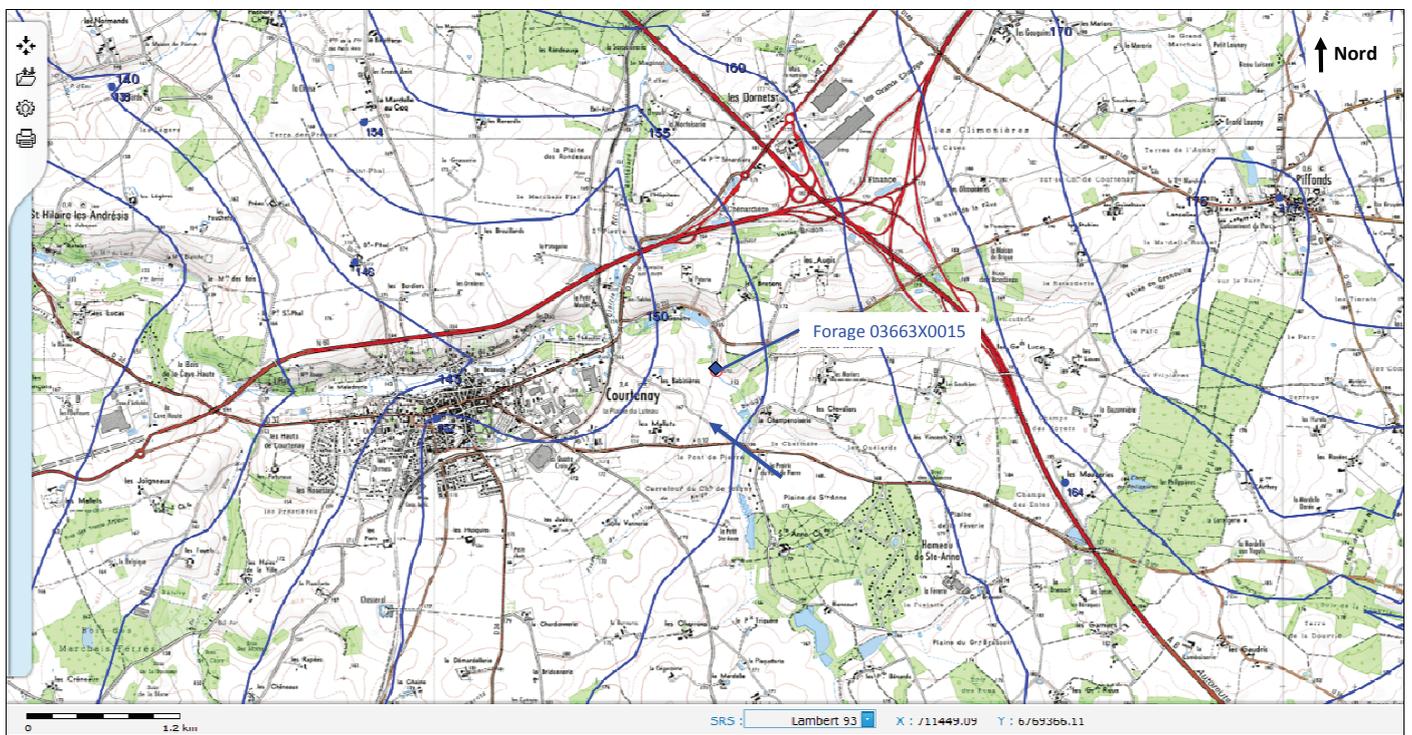
Figure 23 : Carte piézométrique de la nappe de la Craie en Basses Eaux 2011 (Source : SIGES Centre – Février 2016)

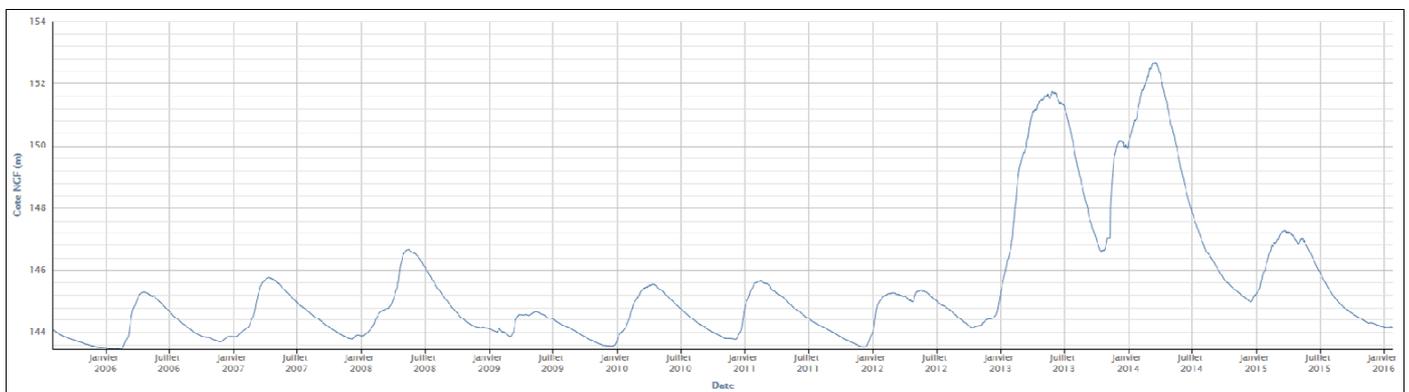
Figure 25 : Évolution du niveau piézométrique au droit du forage 03664X1032 (Source : ADES – Février 2016)

Les chroniques du niveau de la nappe sont présentées en Figure 25, Figure 26, Figure 27 et Figure 28.

Il ressort de l'étude de ces chroniques, qu'après des années présentant des niveaux assez bas jusqu'en 2013, le niveau de la nappe de la craie tend à remonter ces dernières années. La période de très basses eaux de 1994 et de très hautes eaux de 2002 sont également bien visibles.

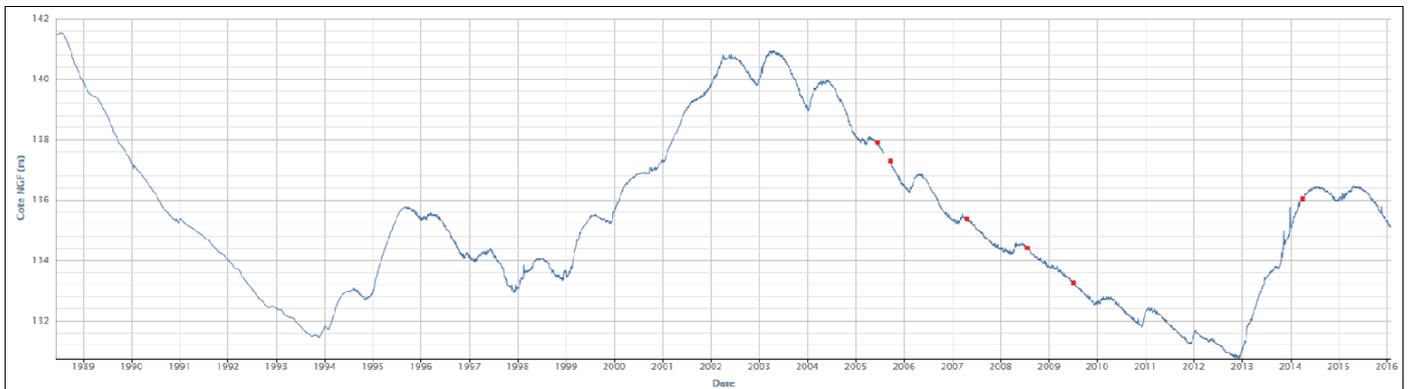
Figure 26 : Évolution du niveau piézométrique au droit du forage 03662X0222 (Source : ADES – Février 2016)

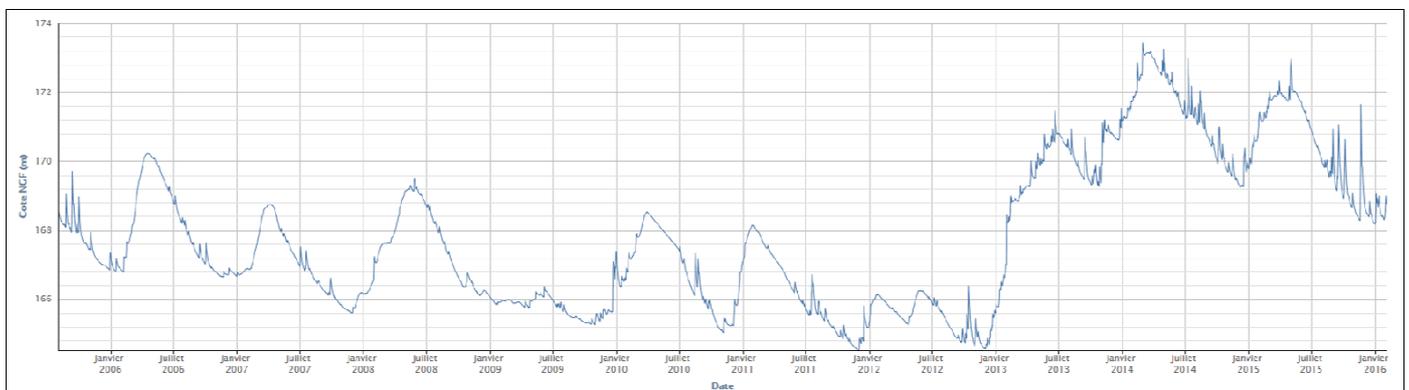
Figure 27 : Évolution du niveau piézométrique au droit du forage 03308X0027 (Source : ADES – Février 2016)

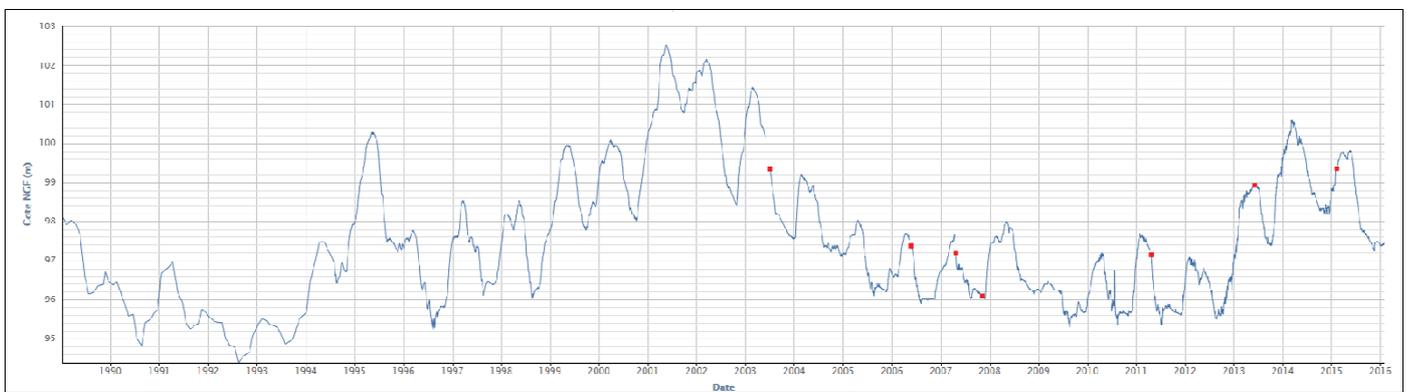
Figure 28 : Évolution du niveau piézométrique au droit du forage 03298X1013 (Source : ADES – Février 2016)

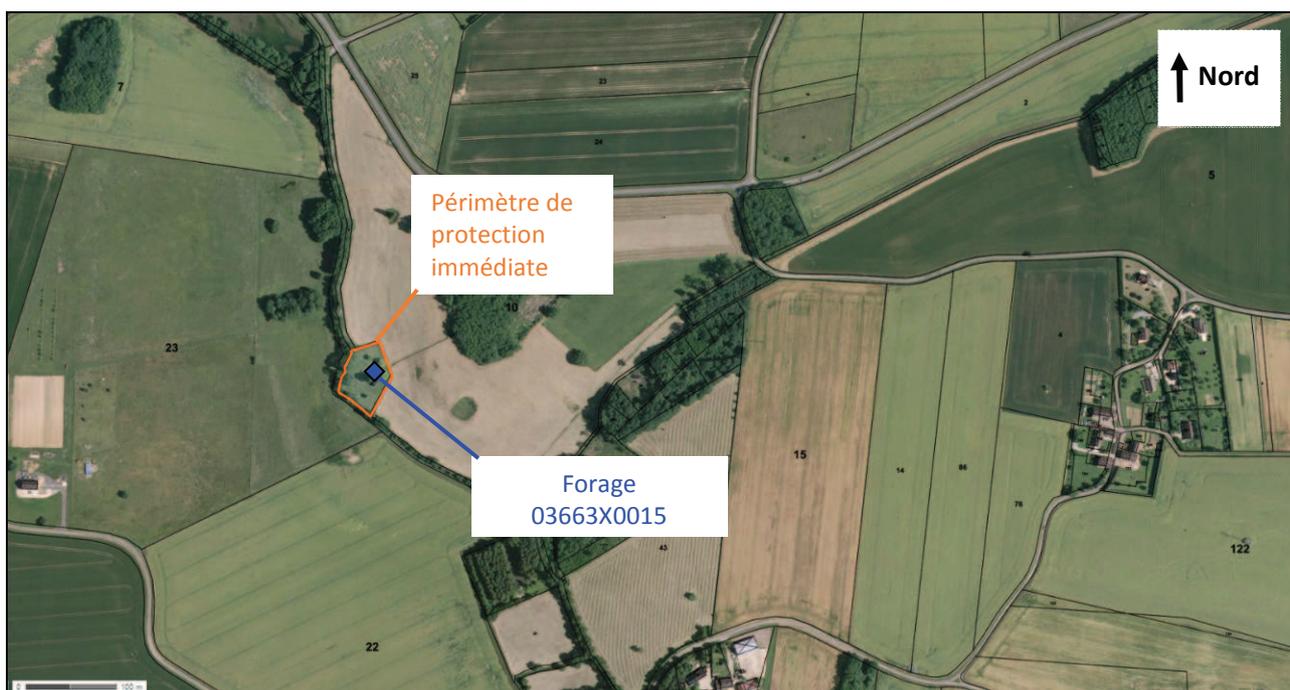
Figure 30 : Emprise du périmètre de protection immédiate (Source : Géoportail – Février 2016)

L'emprise du périmètre de protection immédiate est précisée sur la **Figure 30**.

La parcelle cadastrée ZR09, d'une superficie d'environ 3 000 m², propriété de la ville et sur laquelle est implantée la source constitue ce périmètre.

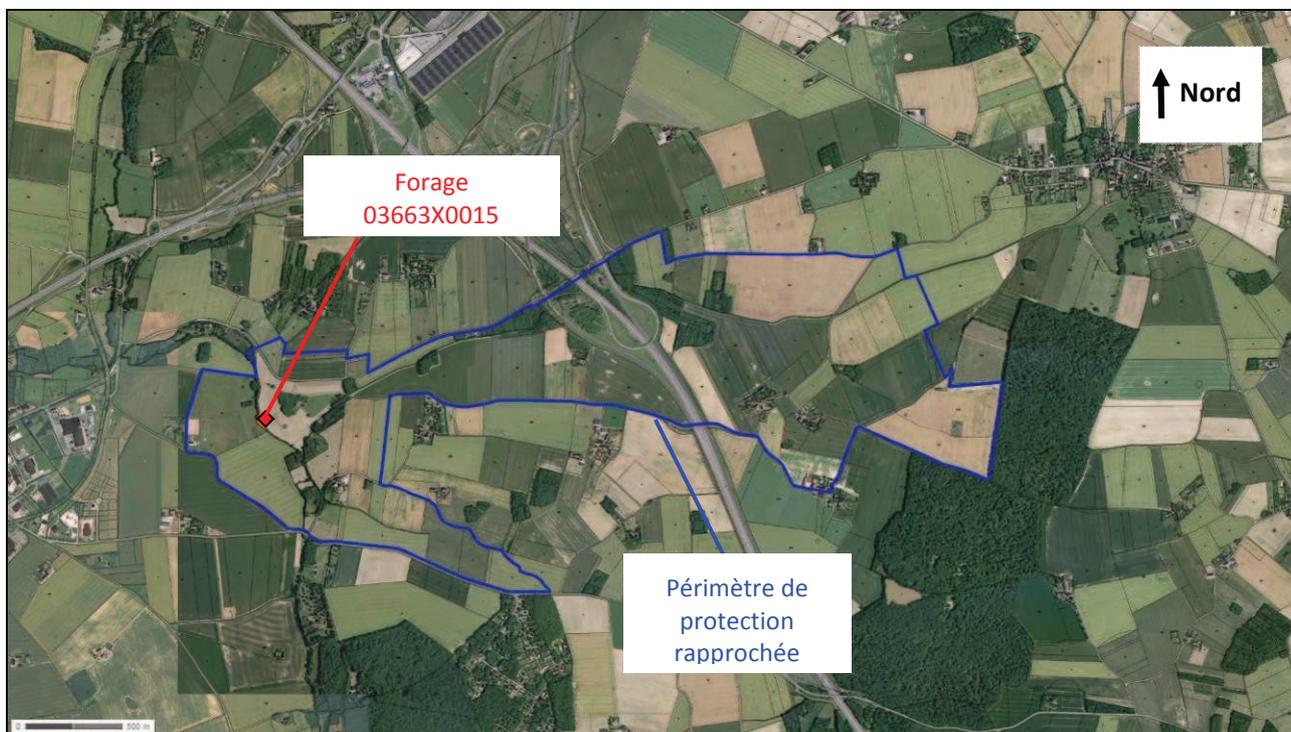
Figure 31 : Emprise du périmètre de protection rapprochée (Source : Géoportail – Février 2016)

L'emprise du périmètre de protection rapprochée est précisée en **Figure 31**.

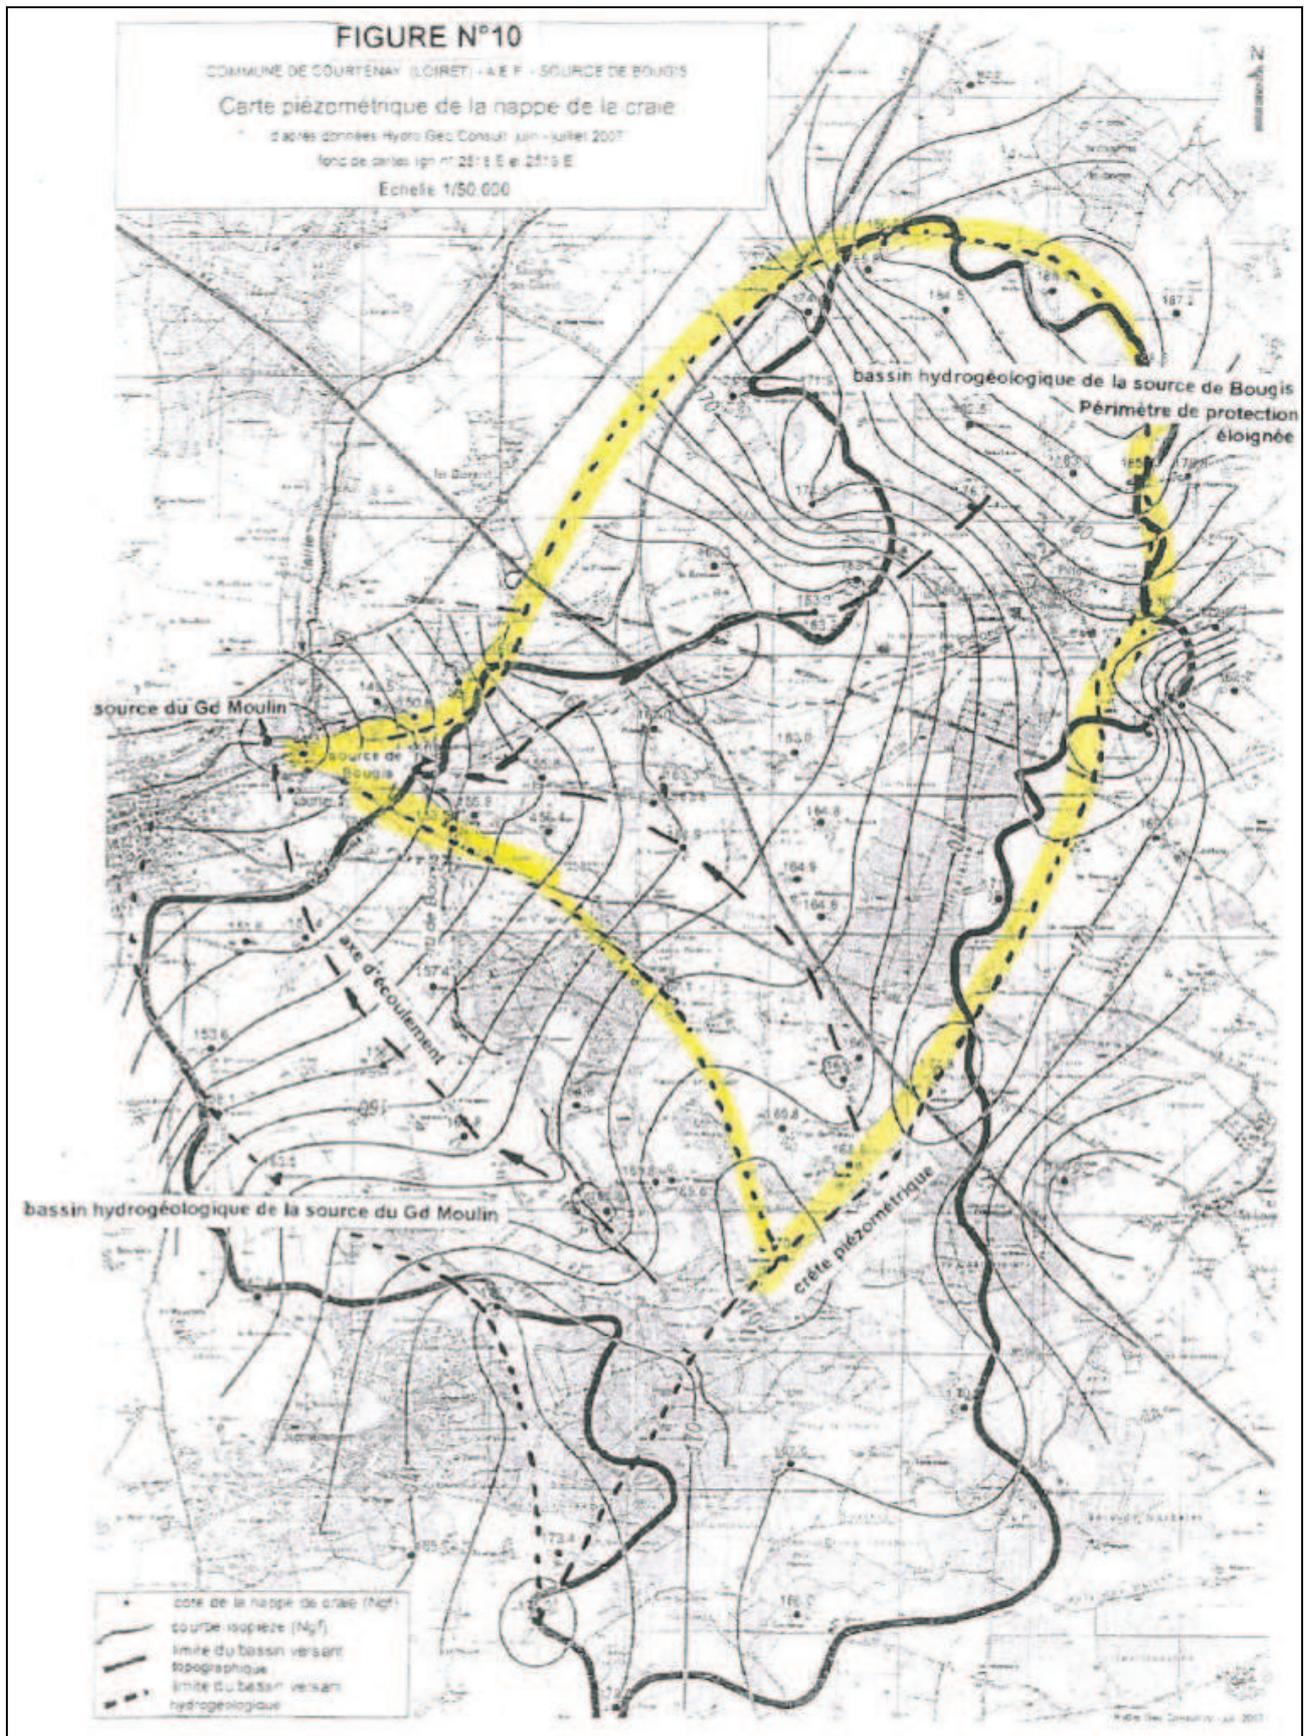
Figure 32 : Périmètre de protection éloignée (Source : rapport de l'hydrogéologue agréé – Novembre 2007)

Celui-ci sera constitué par l'ensemble du bassin-versant hydrogéologique. Pour en préciser les limites, il préconise que les limites de la carte piézométrique établie en juillet 2007 soient largement étendues à au moins 3 km au-delà de l'emprise actuelle.

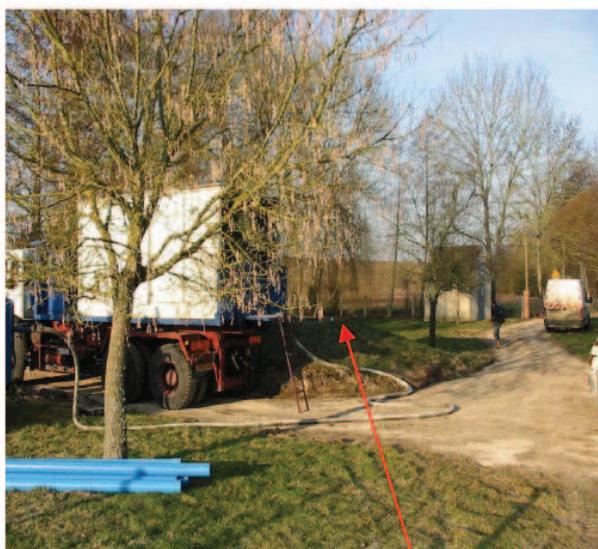
Vue extérieure du captage

Le 29 mars 2006, le niveau statique était reconnu à 0,6 m/sol dans le captage. La margelle du captage est constituée d'une buse en béton de diamètre 2000 mm, d'une hauteur de 1,05 m, sous un talus enherbé.

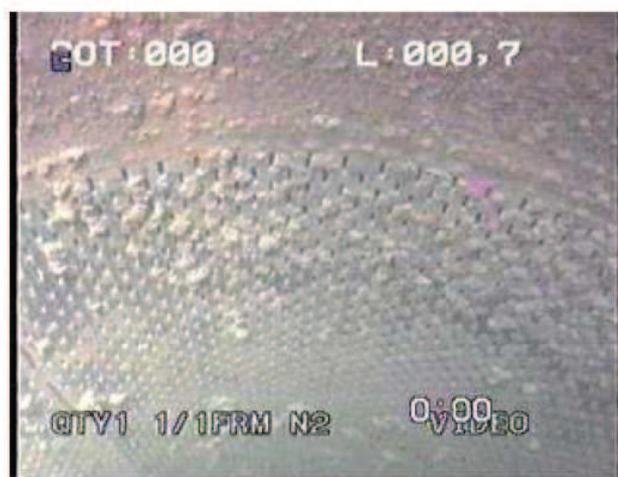
*Vue intérieure du captage
raccord tube plein / crépines*

La coupe technique est la suivante :

- De 0 à 1,3 m de profondeur : tube plein acier de diamètre 1200 mm ;
- De 1,3 à 6,1 m de profondeur : tube acier crépiné de diamètre 1200 mm (trous oblongs 30*6 mm, 20% de vides), massif filtrant de 20 cm d'épaisseur (gravillons siliceux calibrés de granulométrie inconnue) à l'extrados.

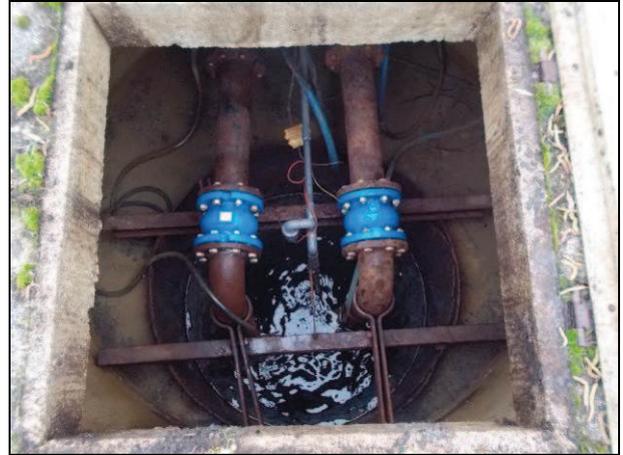
Photo 2 : Captage

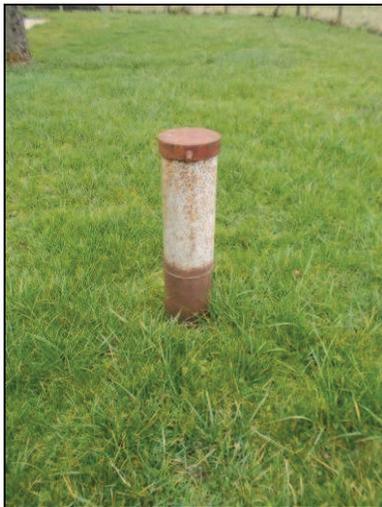
Photo 3 : Piézomètre

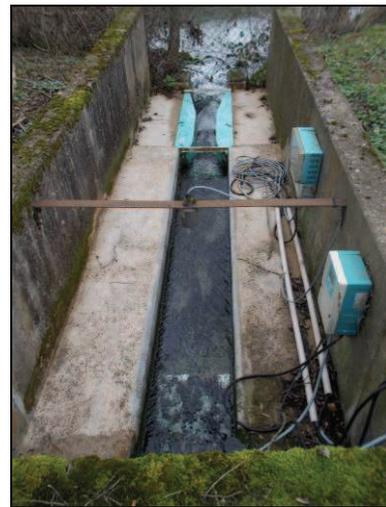
Photo 4 : Trop plein

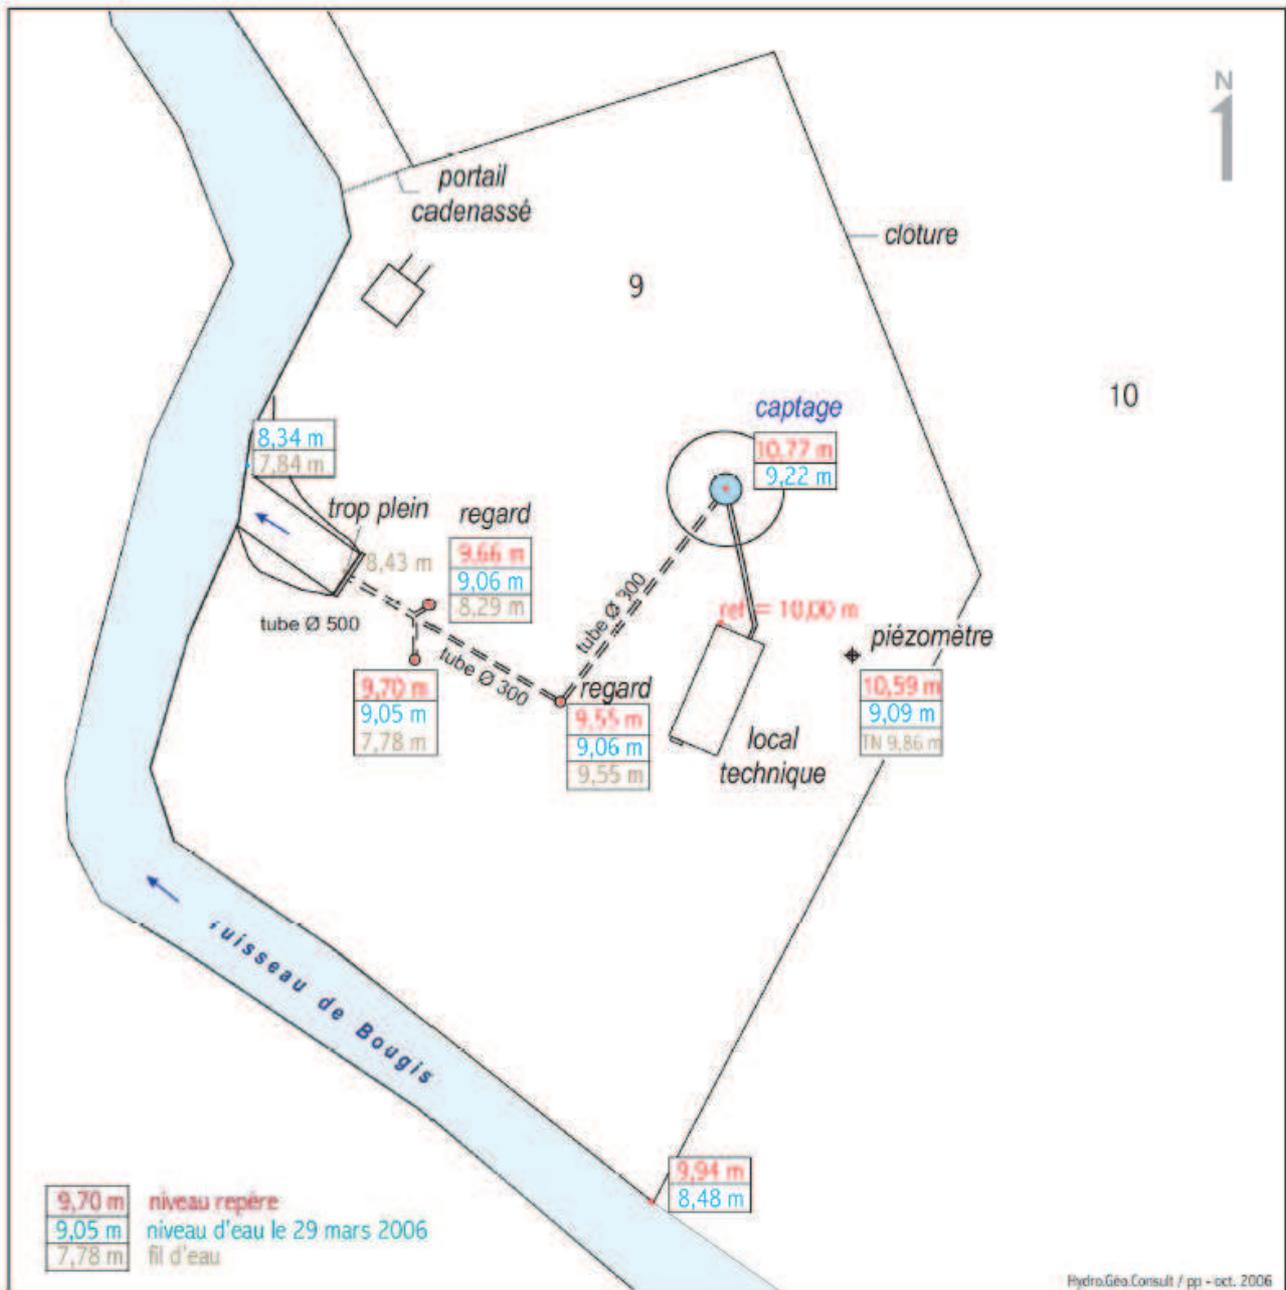
Figure 34 : Plan de masse schématique du site de production (source : Etude préalable – Hydro Géo Consult - 2006)

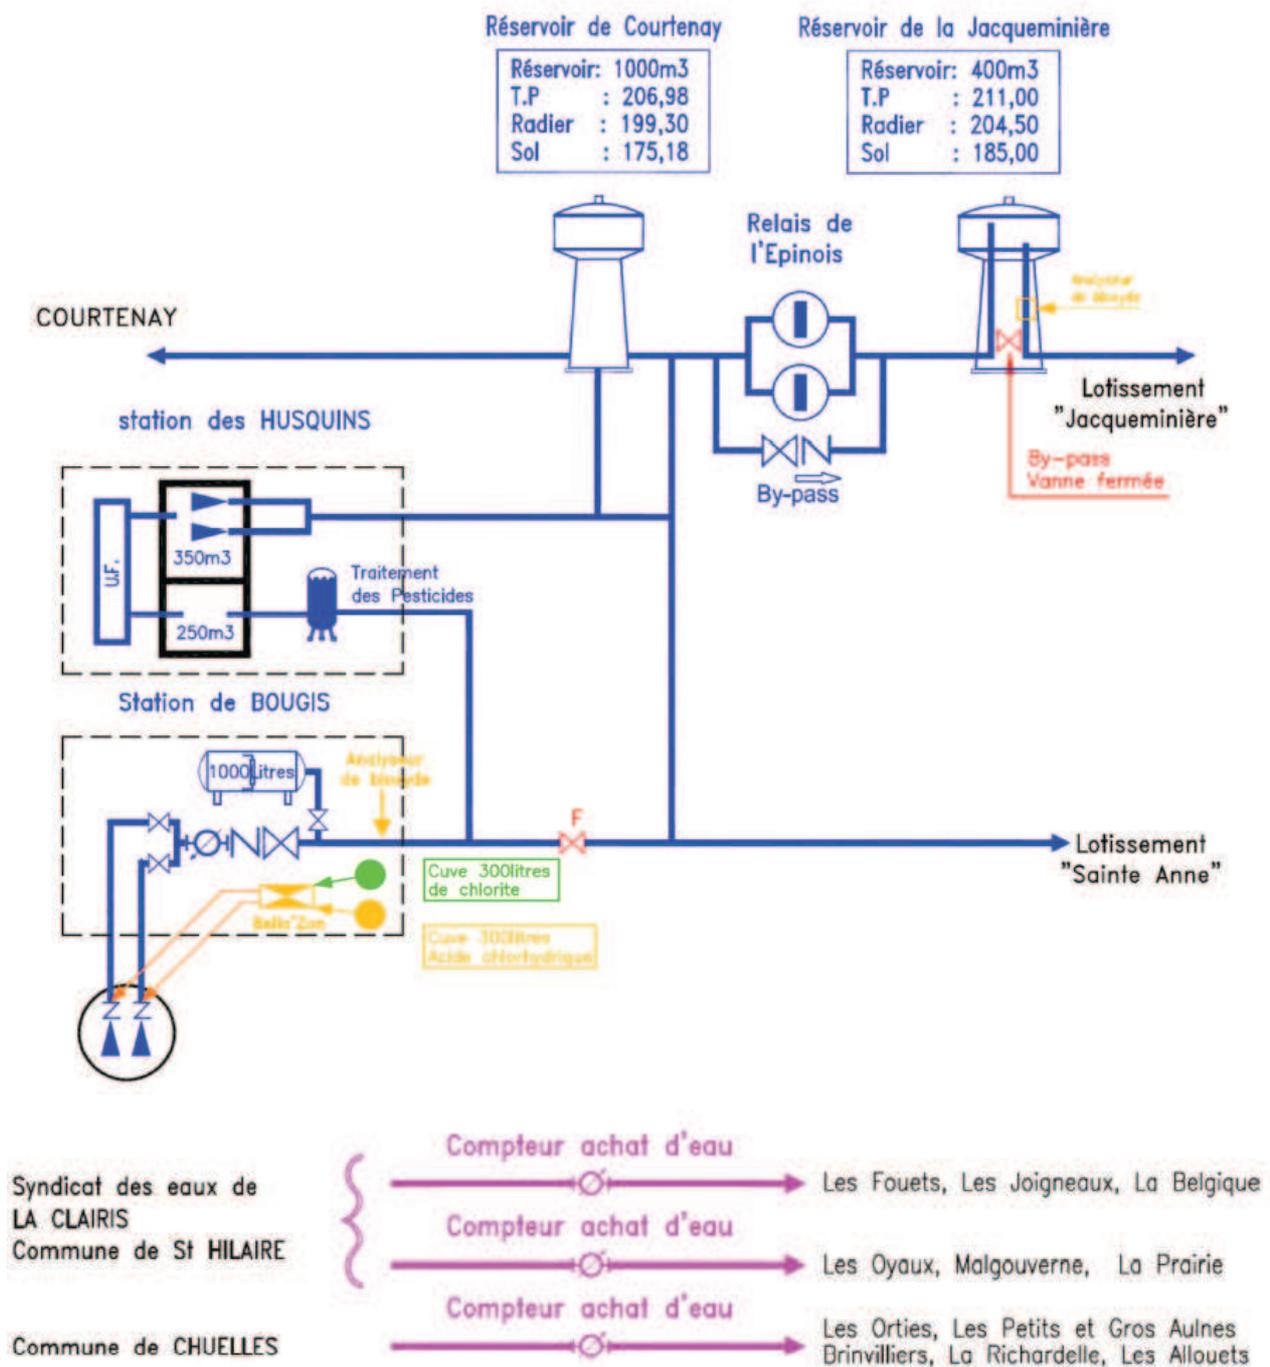
Figure 35 : Synoptique de fonctionnement (Source : RAD 2014)

La production d'eau potable est assurée de façon exclusive par la source de Bougis. Les eaux brutes sont envoyées vers la station de traitement des Husquins puis dirigées vers les deux réservoirs communaux (Courtenay et Jacqueminière). Le plan du réseau est présenté en **Figure 36**.

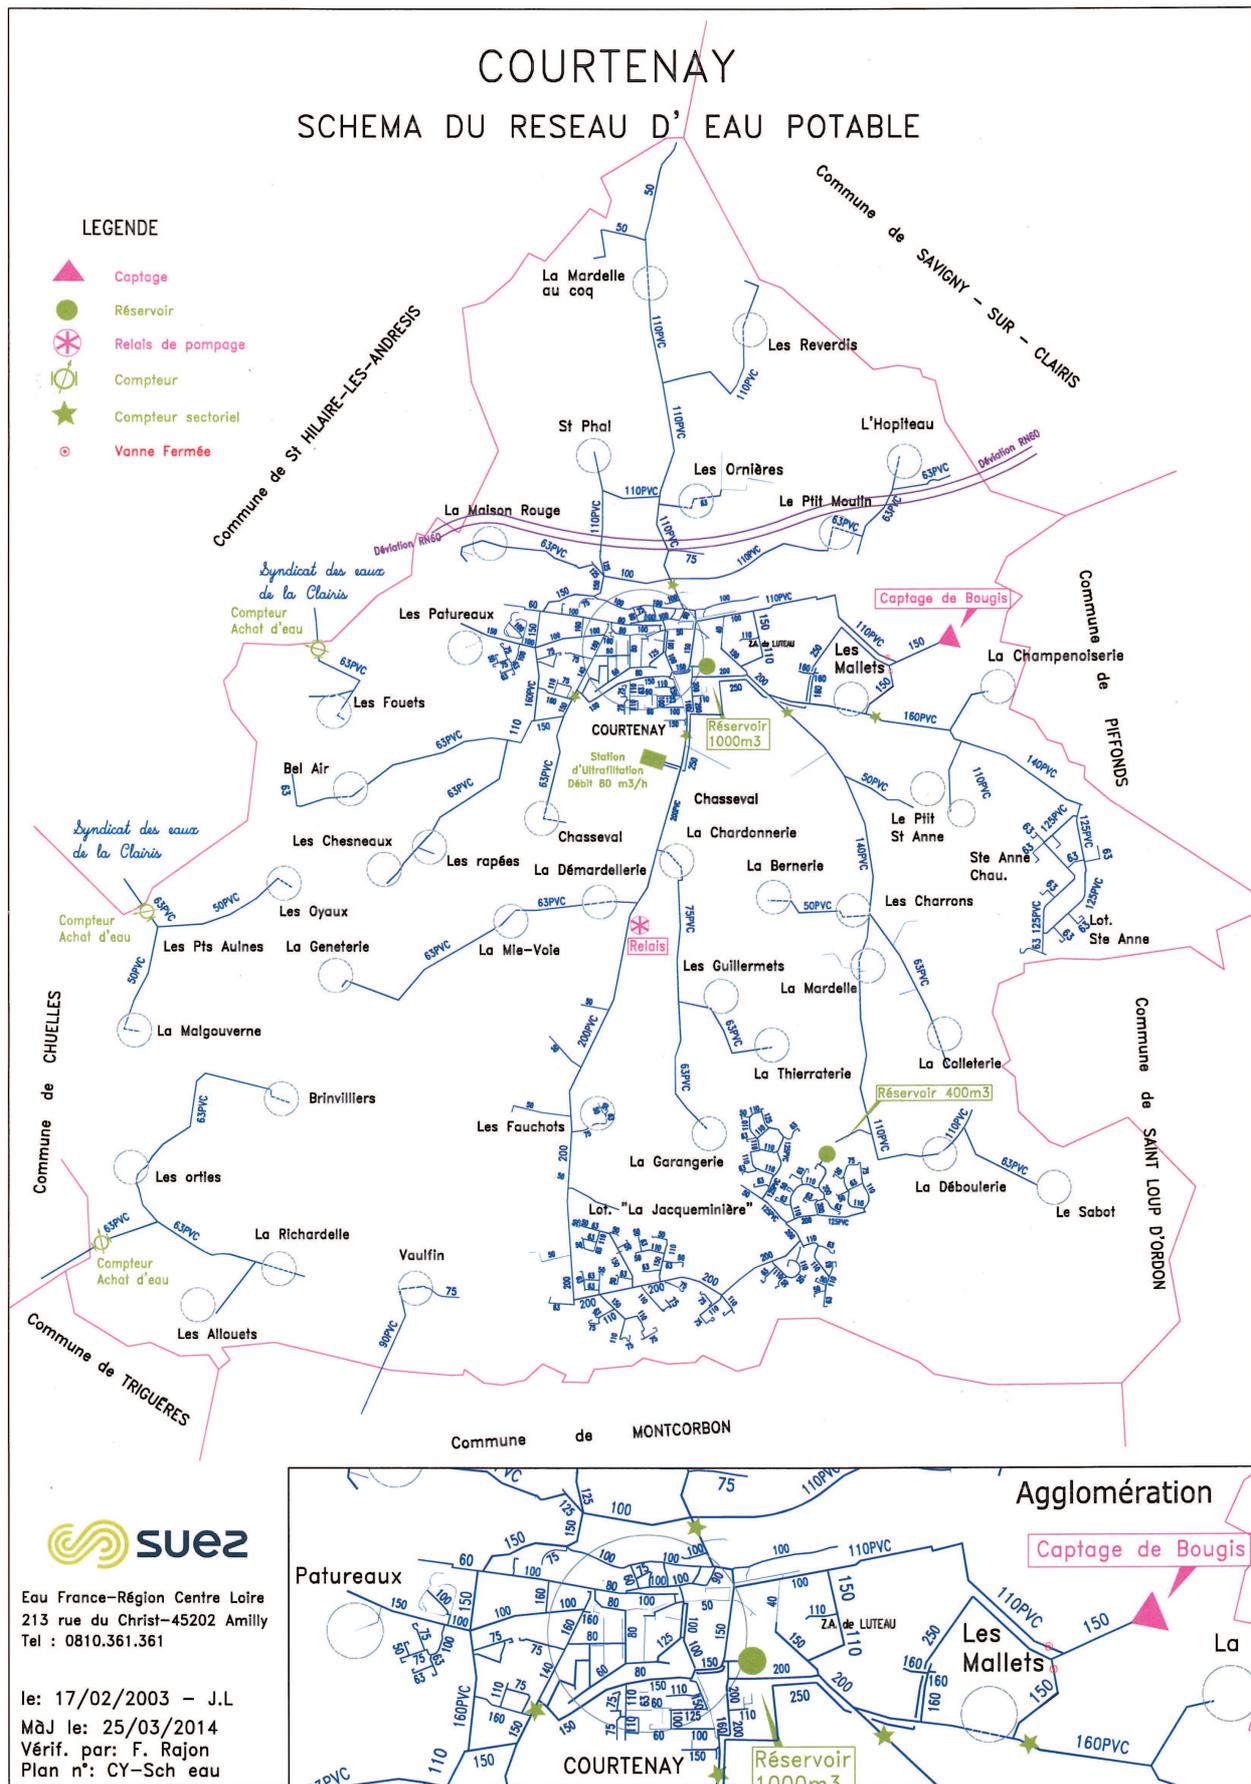
Figure 36 : Réseau AEP de la ville de Courtenay (Source : Ville de Courtenay – Février 2016)

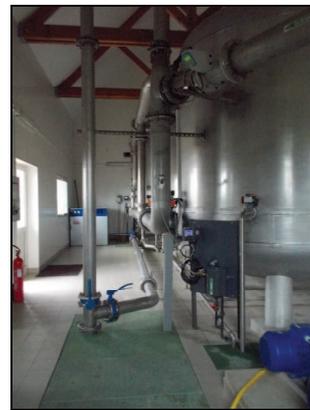
Photo 4 : Filtration par charbons actifs

Le CAG est posé sur un plancher, qui laisse passer les eaux filtrées. Les filtres sont alimentés en partie haute à l'aide d'un dispositif adapté. L'eau traverse le filtre de haut en bas, travers le plancher filtrant.

La station comprend 3 filtres à CAG en parallèle.

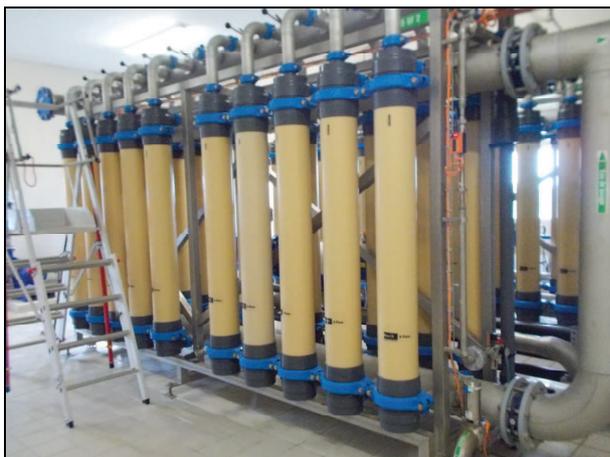
Photo 5 : Filtration sur membrane

L'ultrafiltration est un procédé uniquement physique qui permet de retenir les matières en suspension. Il consiste à faire passer de l'eau à travers un milieu poreux et élimine toutes les matières en suspension.

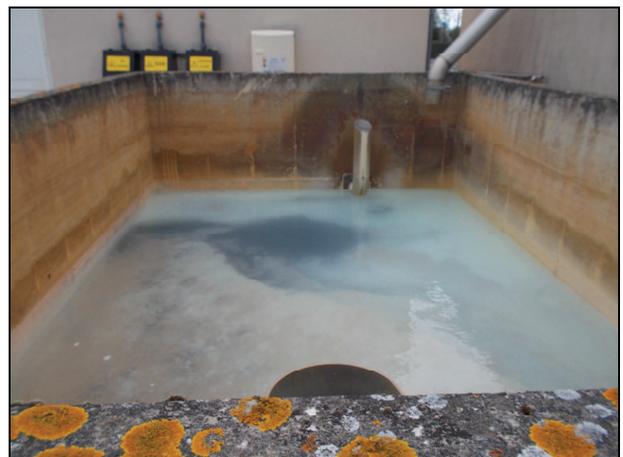
Photo 6 : Lagune de décantation

Les eaux de lavage sont envoyées vers une lagune de décantation dont le réseau d'eaux usées constitue l'exutoire.

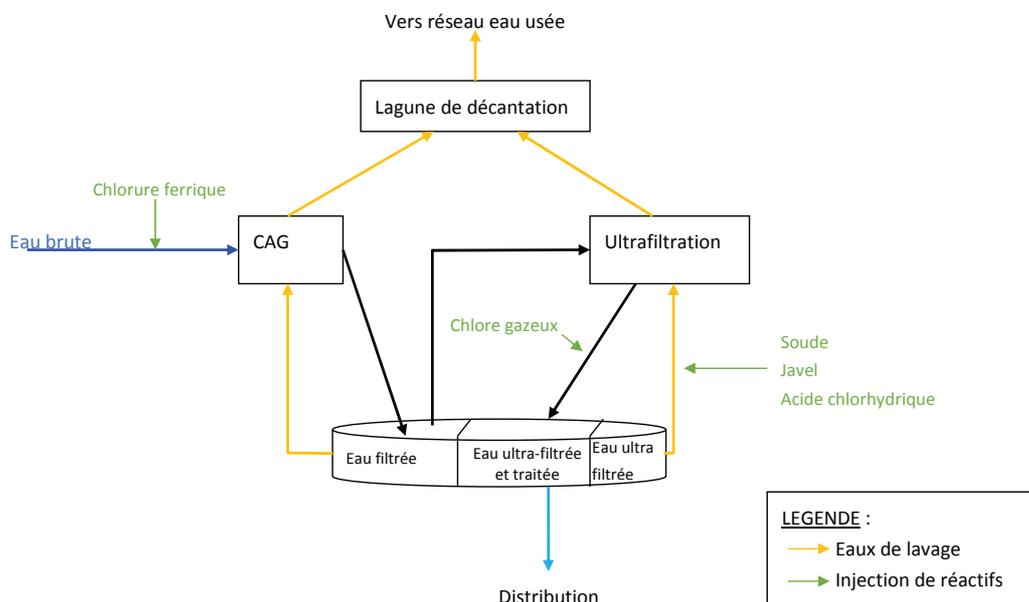
Figure 38 : Synoptique de fonctionnement de la station de traitement

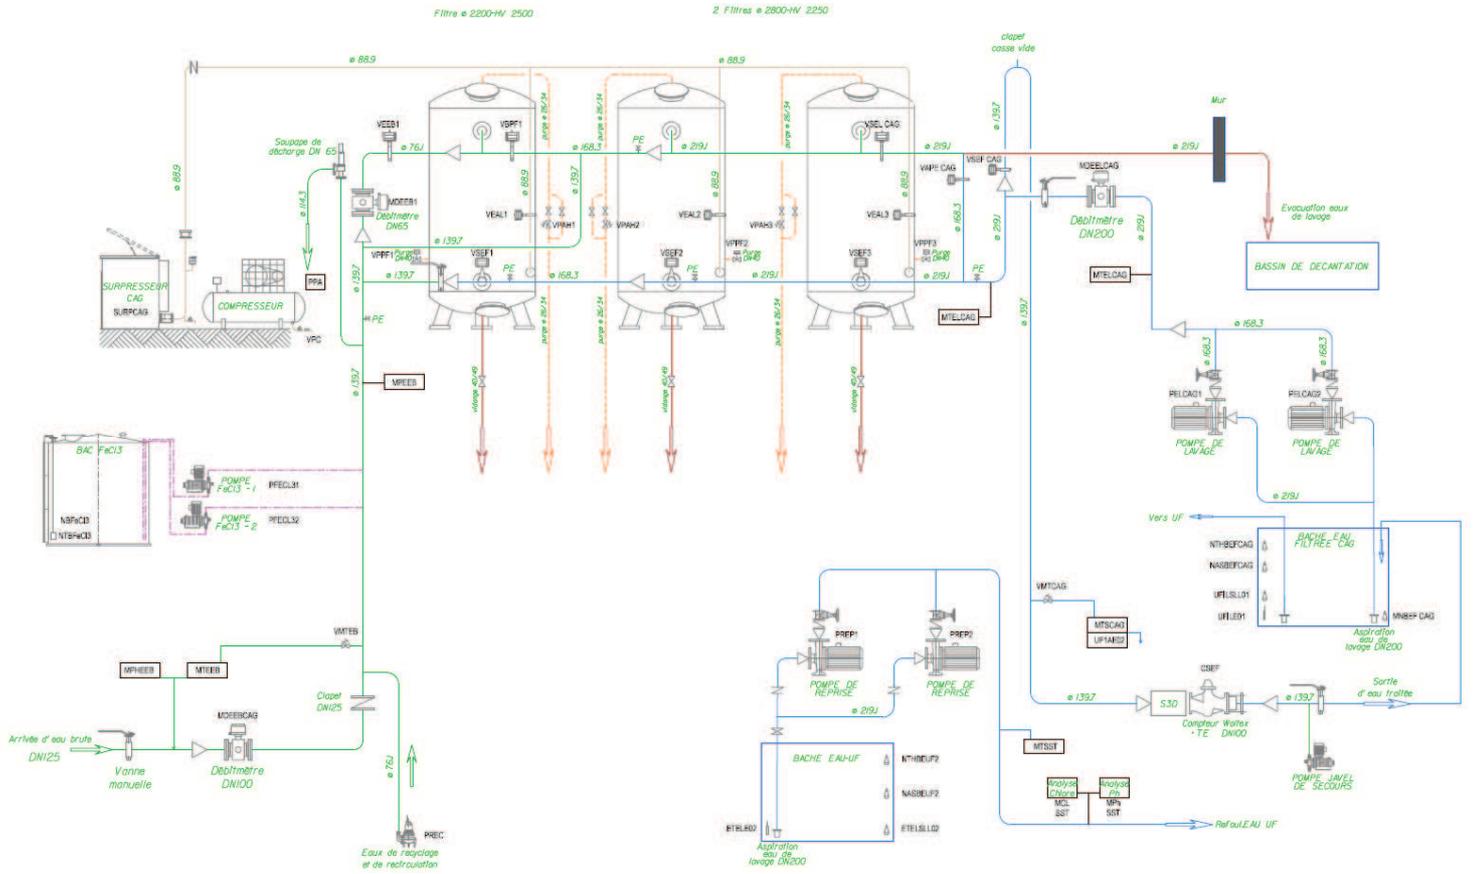
Figure 40 : Filtration sur charbon actif en grain

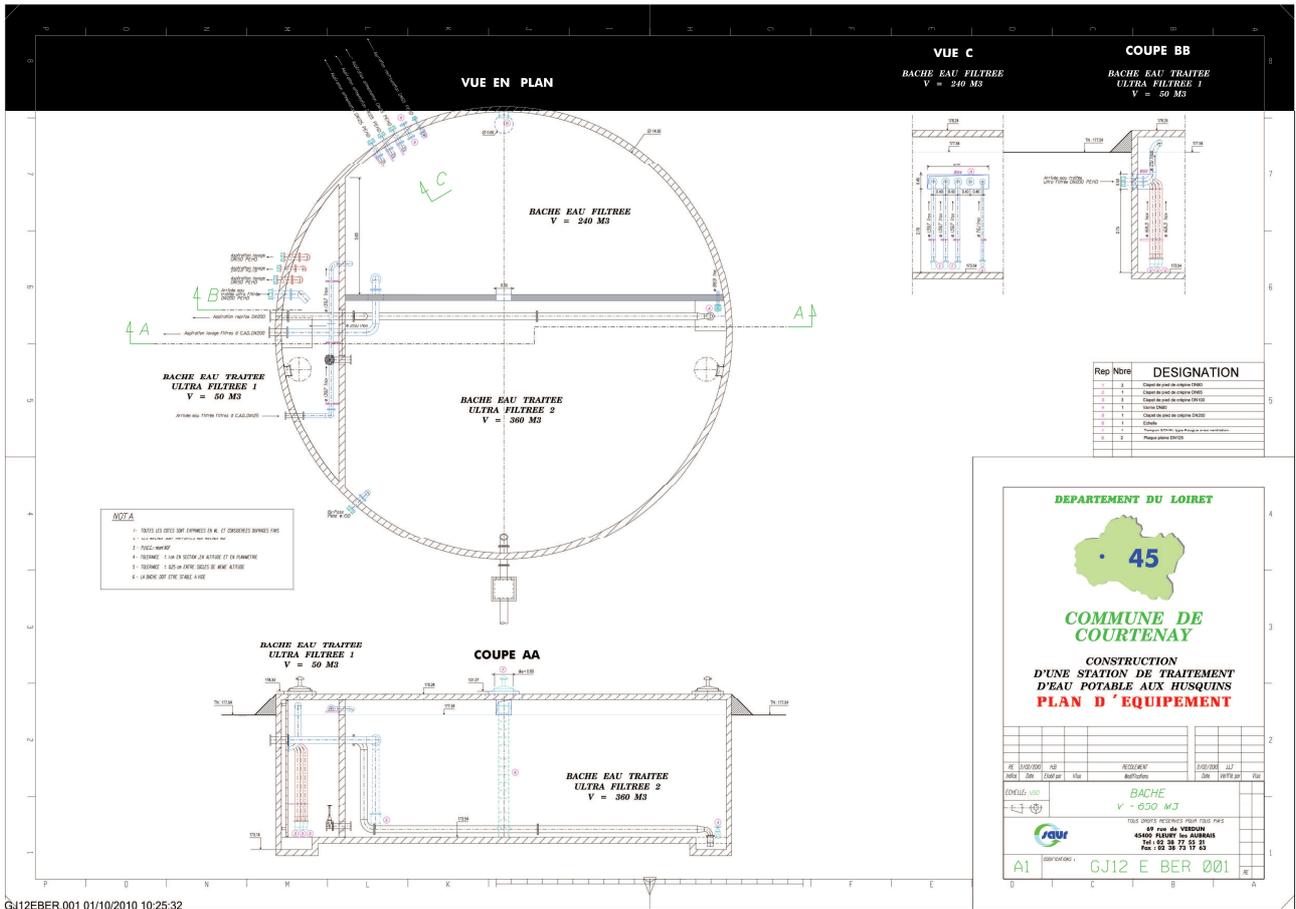
Figure 42 : Plan de la bache de stockage

Après passage sur les filtres à CAG, les eaux sont dirigées vers la bêche de stockage dans le compartiment eau filtrée d'un volume de 250 m³.
