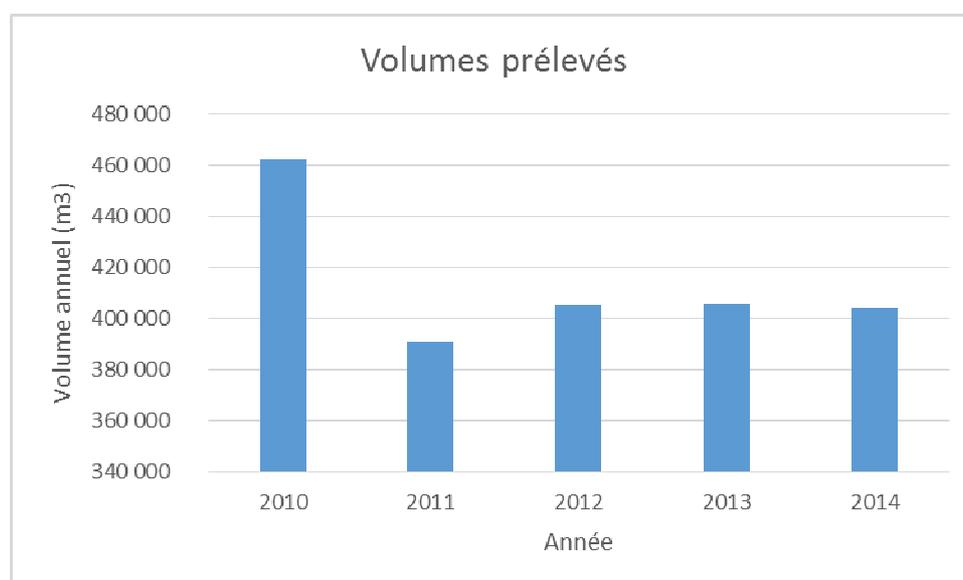
Figure 43 : Volumes prélevés à la source de Bougis entre 2010 et 2014 (Source : RAD 2014 – Février 2016)

Il est constaté une baisse des volumes prélevés à partir de 2010. Cette baisse correspond à une augmentation conséquente du rendement du réseau entre 2010 et 2011. Le rendement en 2014 était de 74,5 %.
