# I- Cadre général de l'étude

## 1. PRESENTATION DE L'ETUDE

La Préfecture de l'Yonne a souhaité intégrer le risque de ruissellement lié au Val Saint-Quentin sur la commune d'ARMEAU dans un Plan de Prévention des Risques.

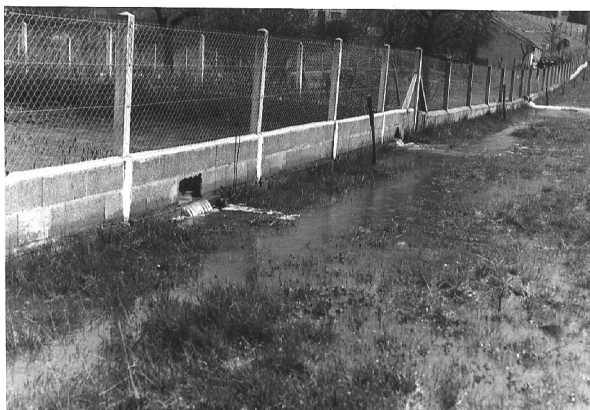
Photo A : Ecoulement en 1978  
depuis le mur du n°38 Val-Saint-Quentin :

Des évènements concernant le ruissellement du Val-Saint-Quentin ont eu lieu en 1978 ; 1982 et 1988 (d'après les enquêtes d'habitat et l'enquête auprès de la commune). En Mars 1978, l'habitation située au n°38 rue du Val-Saint-Quentin a subi une inondation provoquant des dégâts importants (1,25 m d'eau dans le sous-sol). De fortes pluies d'orage ont provoqué la mise en charge du réseau karstique de la vallée entraînant un ruissellement en fond de vallée (voir photos A et B ci dessous).

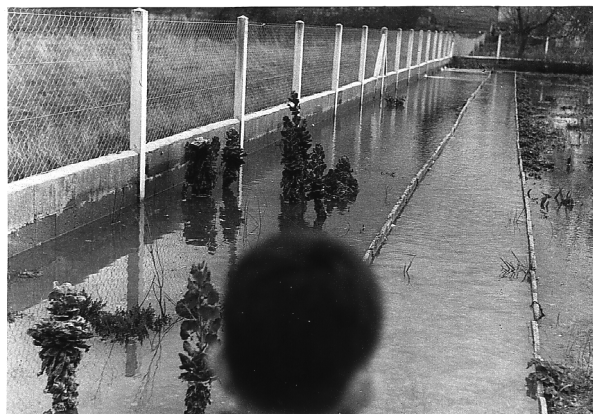
Photo B : Fond du terrain de l'habitation  
n°38
