SIAEP D'Annay-Môlay (89)

**REVISIONS DES PÉRIMÈTRES DE PROTECTION
DU CAPTAGE DE LA SOURCE SAINT BLAISE**

PIÈCE N°7 : RAPPORT DE L'HYDROGEOLOGUE AGREE

**Avis d'hydrogéologue agréé
en matière d'hygiène publique**

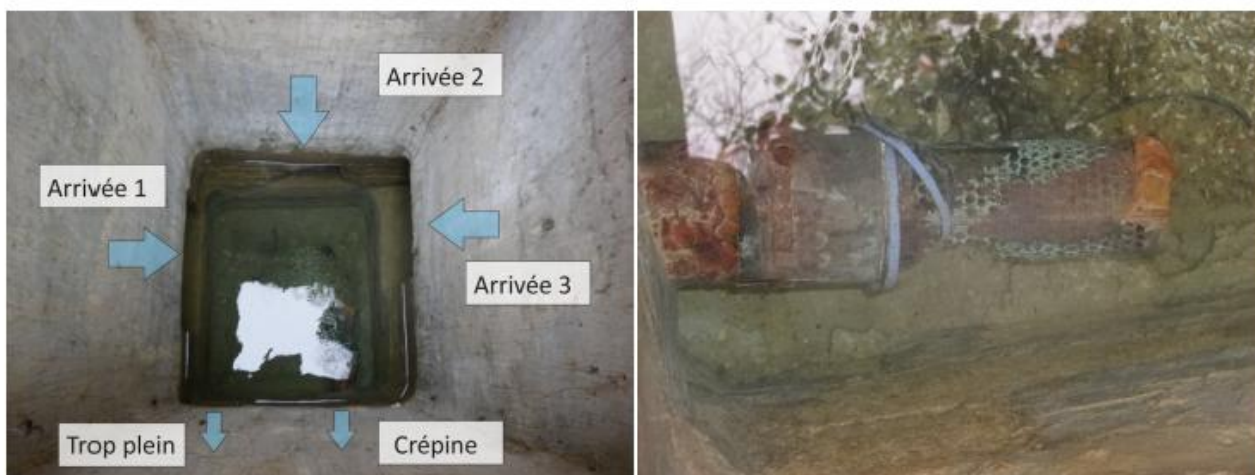
La chambre du captage est située directement en bordure du chemin forestier, à ras de la grille d'accès au site. Ses dimensions intérieures sont de 0,80 mètre sur 0,90 mètre pour une profondeur de 2,45 mètres par rapport au sommet du regard.

La crépine de prise d'eau est en mauvaise état. De par la conception de l'ouvrage, elle est toujours en charge avec sa conduite reliant la bêche de reprise.

Figure 5 : Aperçu de la chambre de captage et de la crépine d'aspiration.

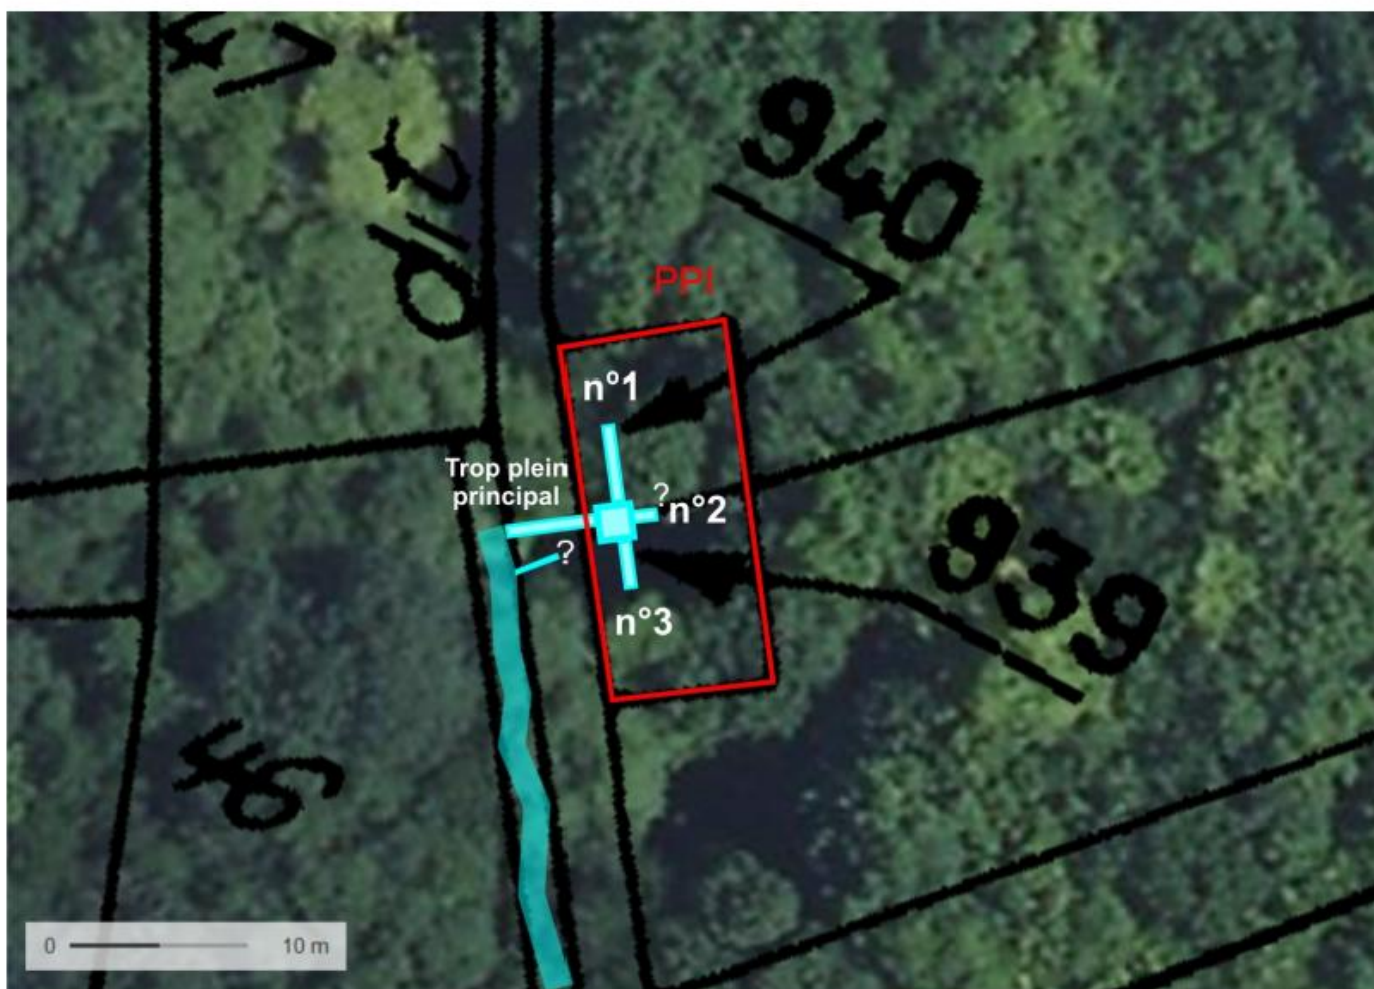
Le schéma de synthèse suivant récapitule les observations.

Figure 6 : schéma de synthèse des observations.

L'eau captée arrive dans la chambre de captage par la base via trois arrivées d'eau. Ces drains ont été inspectés en septembre 2016 par Sciences Environnement grâce à une caméra ombilicale permettant l'enregistrement vidéo des observations : Les trois drains sont en pierres calcaires maçonnées et ils sont en bon état. Les longueurs respectives sont de 8,6 m ; 1,2 m et 2,5 m pour les drains Nord, Est et Sud. L'extension des drains est comprise dans les limites du périmètre de protection immédiate du captage. Les deux plus longs drains (cf. figure n°6 page suivante) sont situés parallèlement au chemin forestier, à une distance estimée entre 1 et 2 mètres de la clôture.

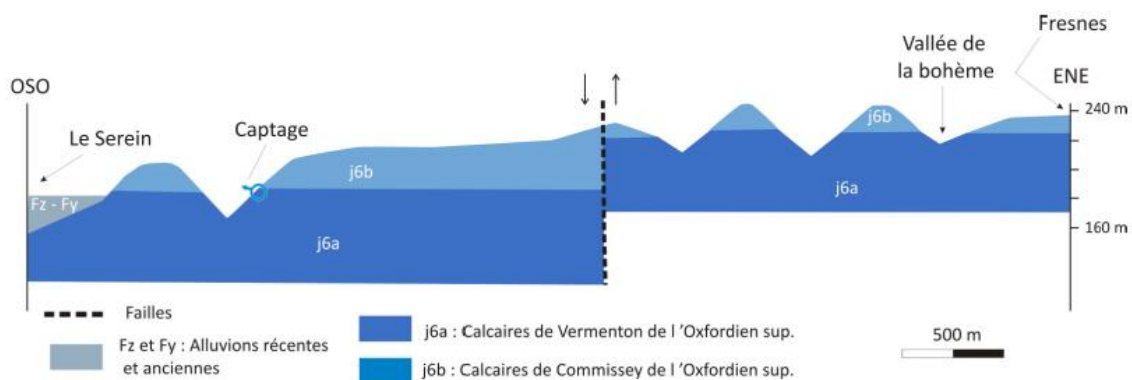
Figure 31 : coupe géologique B.

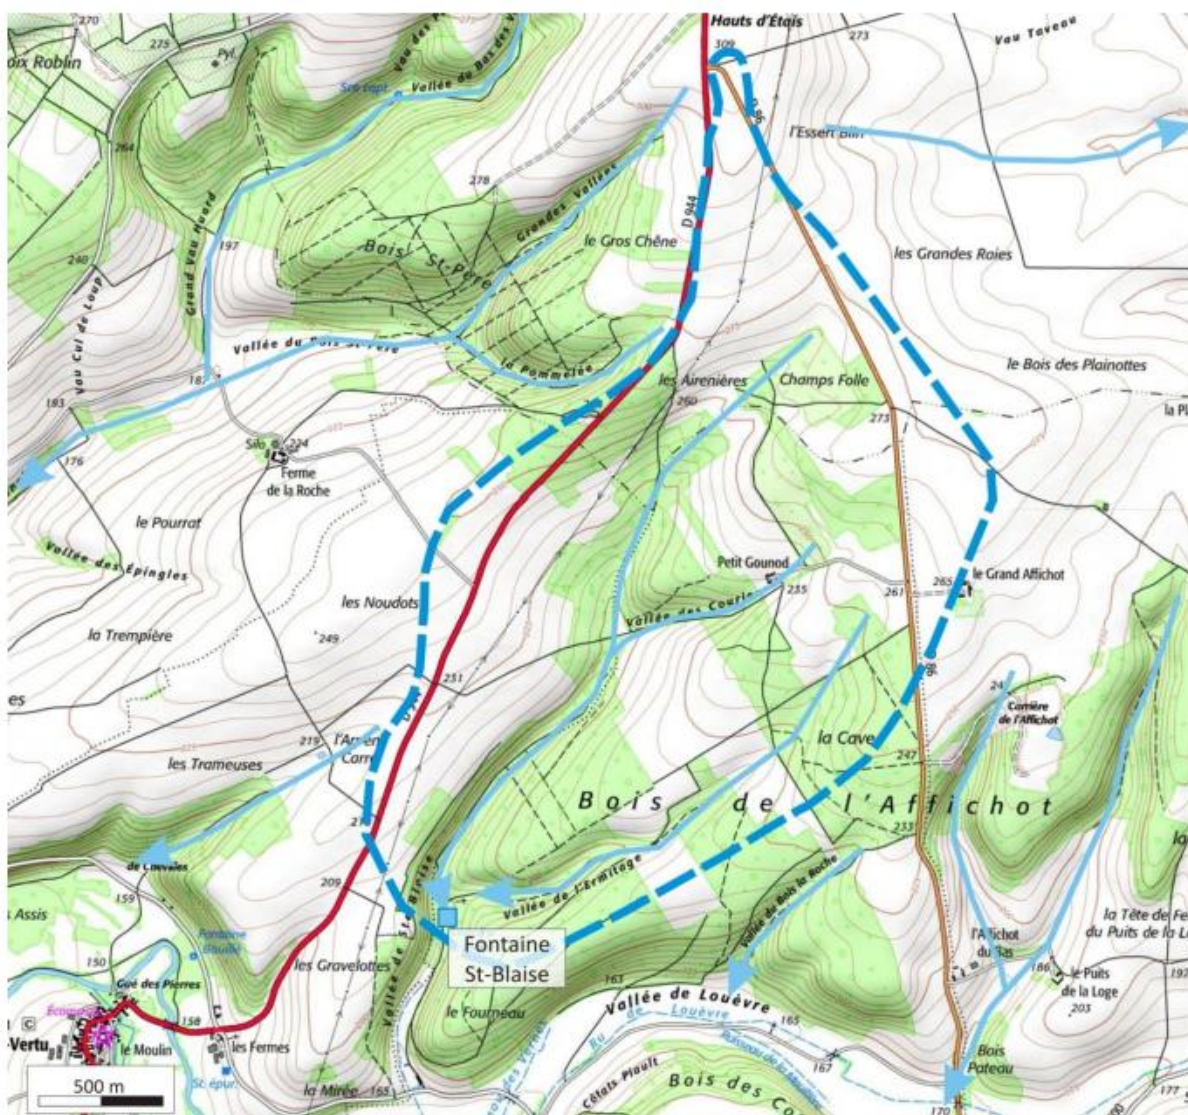
Bassin d'alimentation théorique de la source Saint-Blaise correspondant au bassin versant topographique

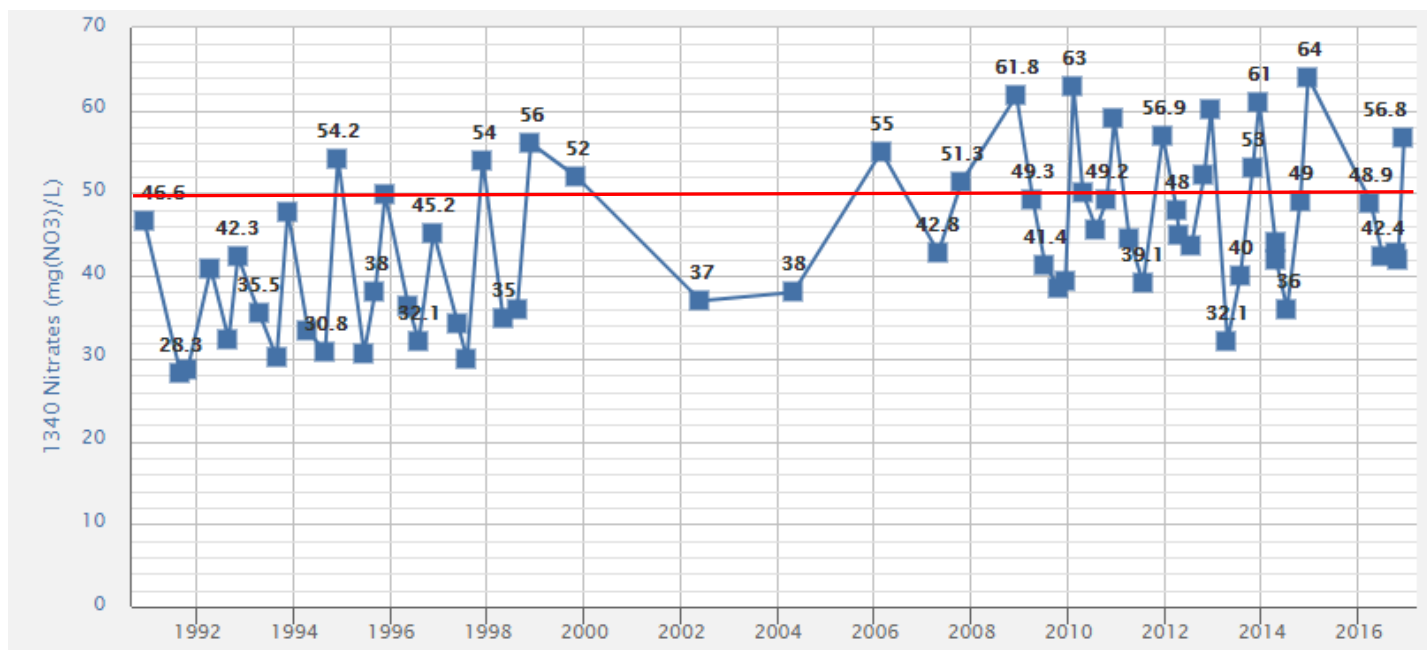
Evolution des concentrations en nitrates en mg/l (période 1990/2017)
Portail National eaux souterraines SIE, ADES

Les teneurs en nitrate augmentent fortement entre 1969 et 1972 (passage de 5 à 28 mg/l) avec une augmentation progressive et régulière ensuite. Sur les vingt dernières années présentées en analyses, environ 40% sont en dépassement de la norme de potabilité de 50 mg/l en nitrates.

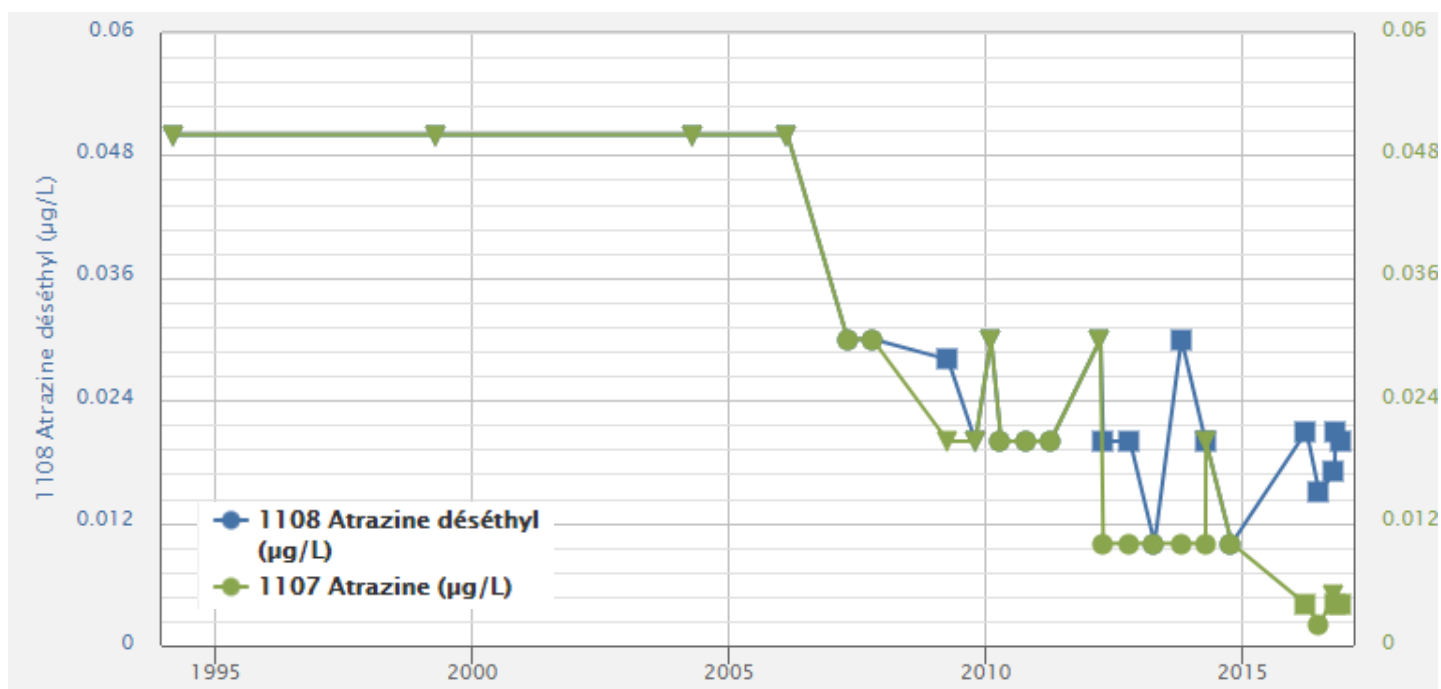
Evolution des concentrations en atrazine et atrazine déséthyl en mg/l (période 1994/2017)
Portail National eaux souterraines SIE, ADES

L'atrazine est un herbicide de la famille des triazines, utilisé jusqu'en 2003 (date d'interdiction en France). Au cours du temps, l'atrazine dans les eaux souterraines se dégrade lentement en déséthylatrazine, puis en atrazine déséthyl déisopropyl, puis en atrazine-2-hydroxy, les molécules étant de plus en plus petites. Il est donc probable que d'autres métabolites de l'atrazine apparaissent dans les années à venir.

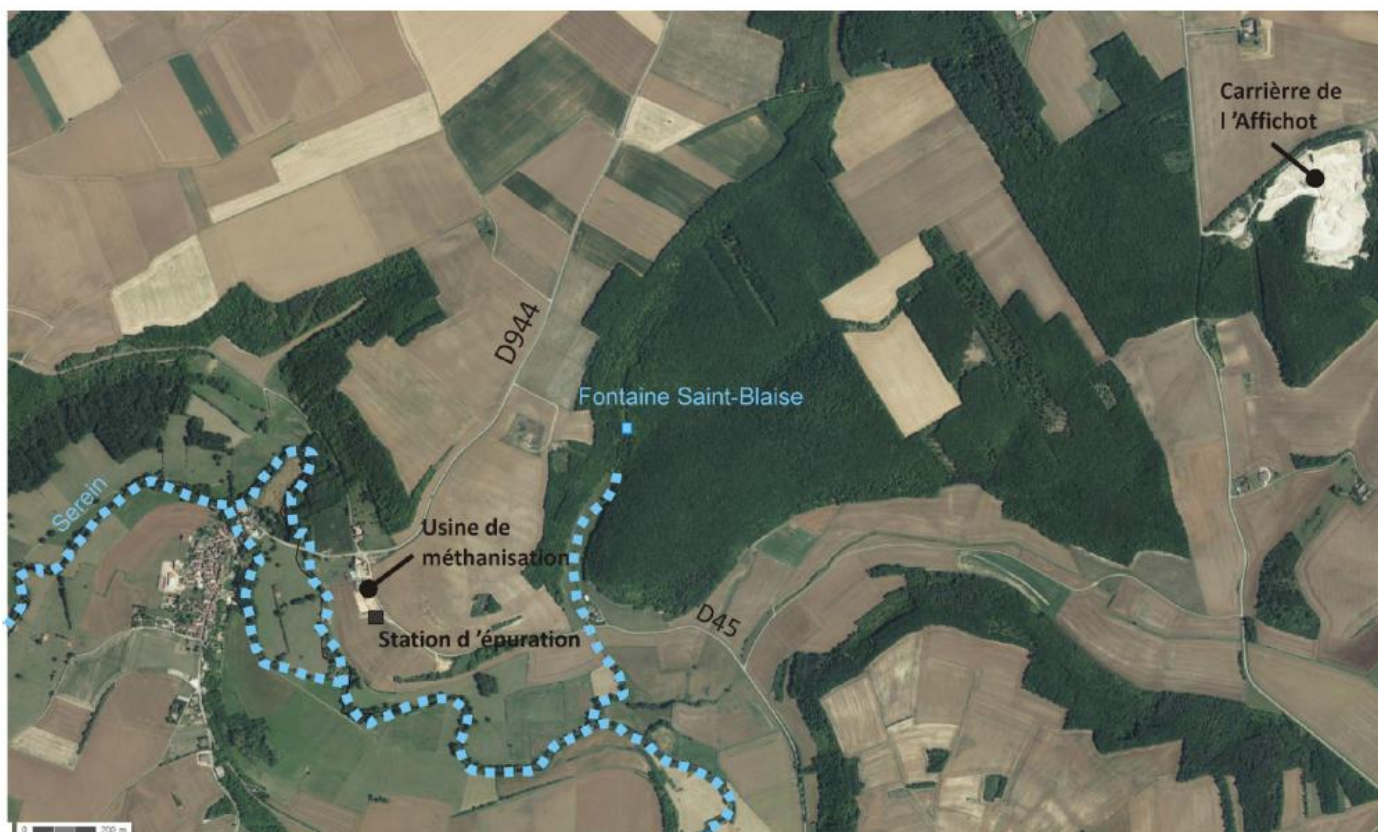
Occupation des sols et points particuliers dans les environs du captage
 Extrait du rapport Sciences Environnement 15AUX42 Figure 10

Le captage s'inscrit dans une zone boisée de feuillus, correspondant au bois de l'Affichot et dominée par une zone cultivée. Le fond de la vallée du Serein est occupé par des prairies, alors que les terres agricoles situées sur les versants et le plateau sont consacrées aux cultures céréalières. La commune de Môlay fait le lien entre les plateaux agricoles et la vallée du Serein à l'Est.
