ETUDE E190366 : AMENAGEMENTS DE BOIS DU CURE ET MALASSIS.
EXPERTISE DES ENJEUX ECOLOGIQUES ET DES RISQUES ECO-
MORPHOLOGIQUES SUR LA CURE ASSOCIES A LA GESTION HYDROLOGIQUE
DES AMENAGEMENTS.

Volet Evaluation des risques

Auteurs : Philippe BARAN
Vincent CORNU

Janvier 2020

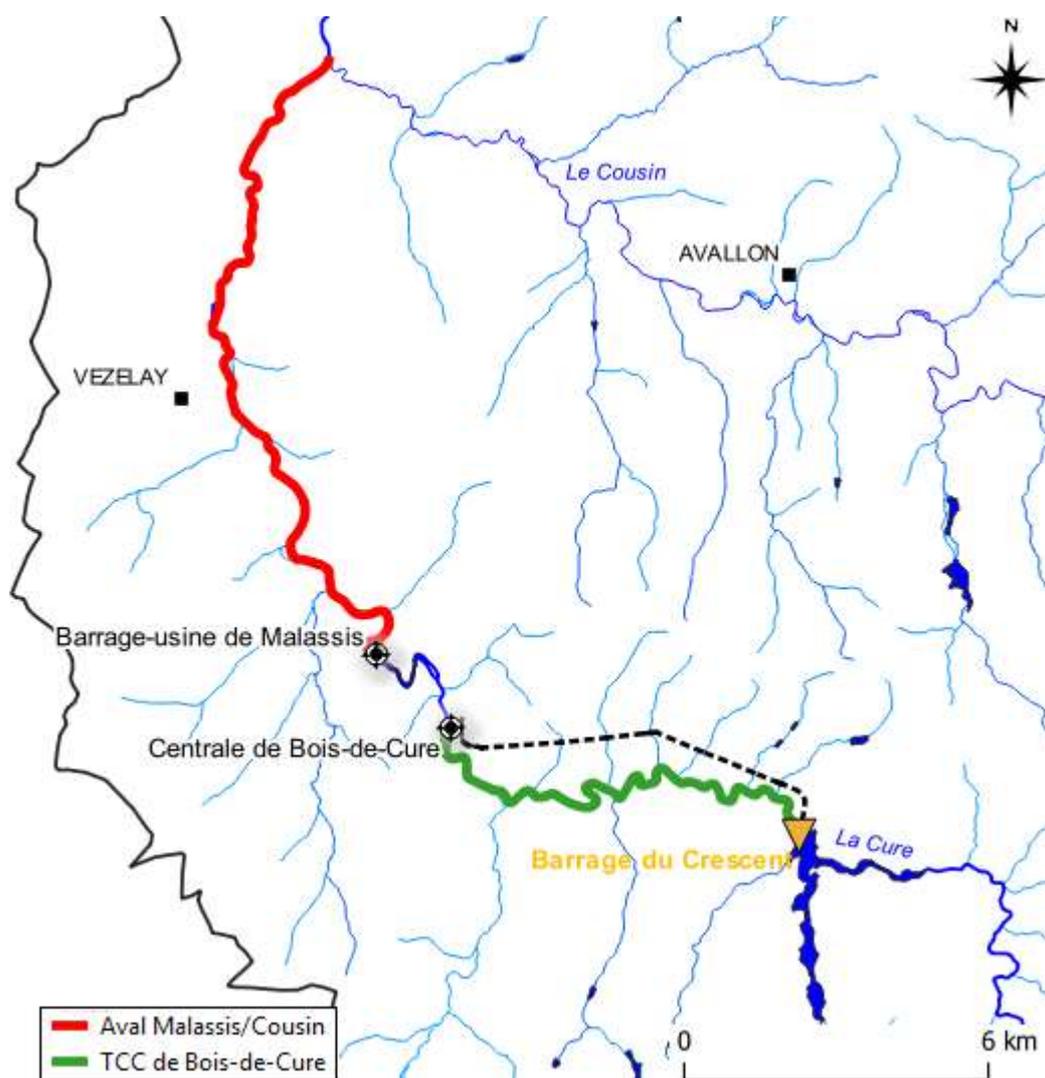
La zone d'étude couvre les ouvrages de Bois de Cure et de Malassis sur la Cure. Elle comprend le tronçon court-circuité de Bois-de-Cure (aval barrage du Crescent) jusqu'à la restitution de la centrale de Bois-de-Cure (linéaire de 11.3 km) et la Cure en aval de Malassis jusqu'à la confluence du Cousin (linéaire de 16.2 km).

Figure 1: La zone d'étude.

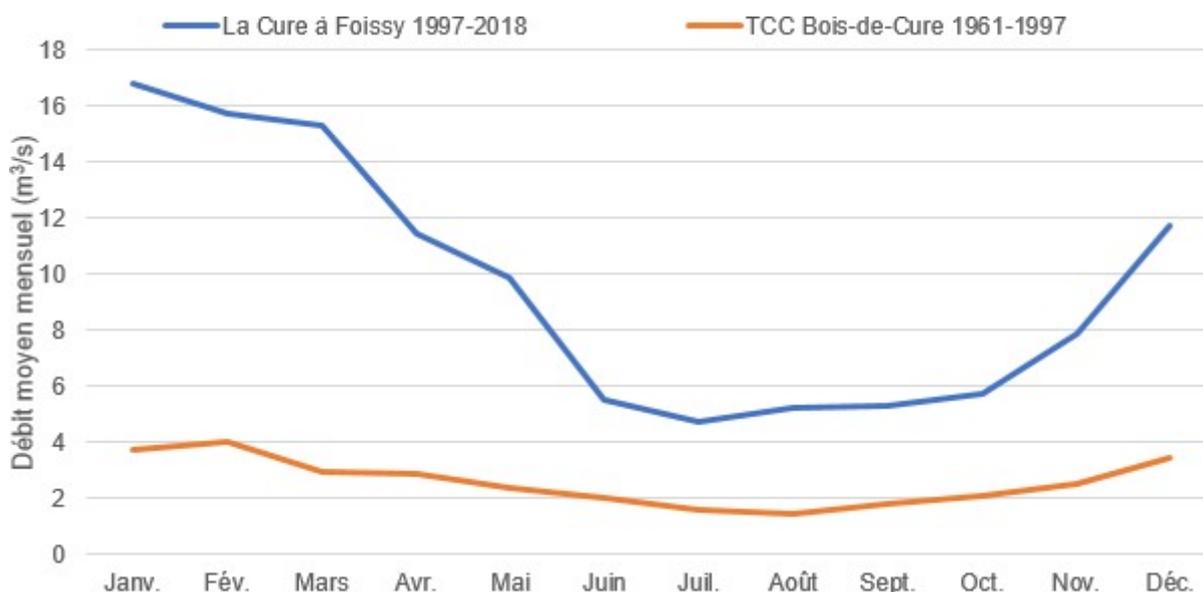
Le régime hydrologique de la Cure à Foissy-lès-Vézelay est de type pluvial, avec des hautes eaux en hiver et un étiage estival. La période printanière correspond à une baisse des débits qui s'amorce en mars mais qui devient plus marquée en mai et juin. L'effet du soutien d'étiage se fait ressentir au mois d'août et septembre. Le module à Foissy est de 9.4 m³/s.

Figure 2 : Débit moyen mensuel de la Cure à Foissy-lès-Vézelay et dans le TCC (aval Crescent).

Le caractère pluvial du régime hydrologique de la partie aval du TCC de Bois-de-Cure est très affaibli par rapport à la station de Foissy. Il y a très peu de débits soutenus durant la période hivernale et une faible variabilité annuelle. Le débit moyen annuel du TCC est de 2.6 m³/s.

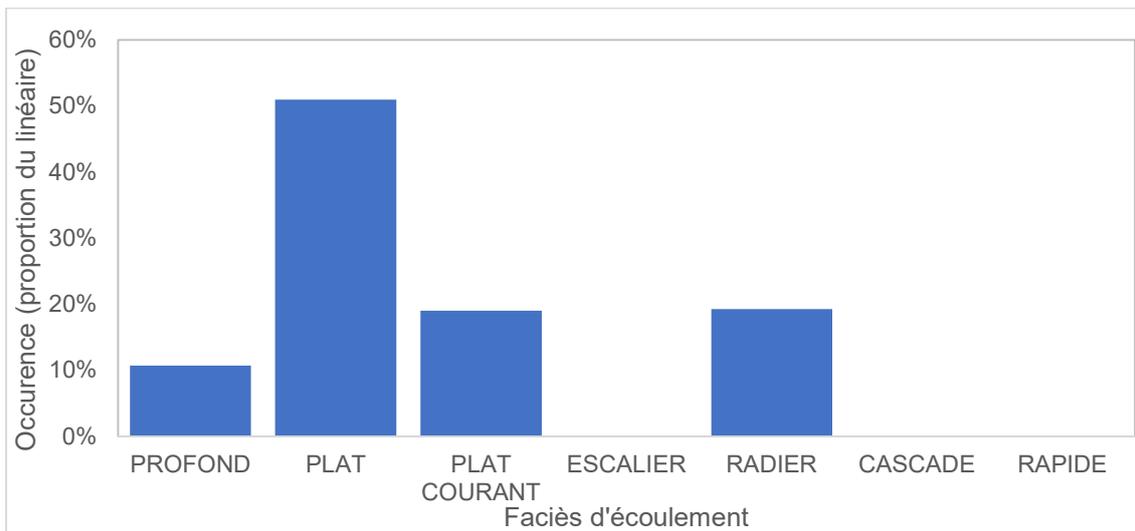
Ce tronçon est dominé par les plats (51% du linéaire). Les radiers et les plats courants représentent chacun 19% du linéaire et les profonds 11%. Aucune cascade infranchissable pour la faune piscicole n'a été rencontrée.

Figure 4 : Représentativité des faciès d'écoulement de la Cure dans le tronçon 1.

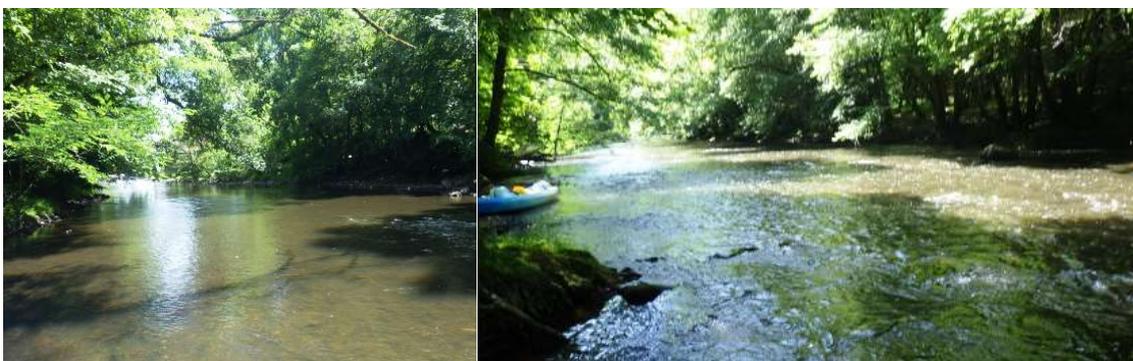
Photos 1 et 2 : Illustrations des 2 types de faciès dominants du tronçon (faciès plat et faciès radier).

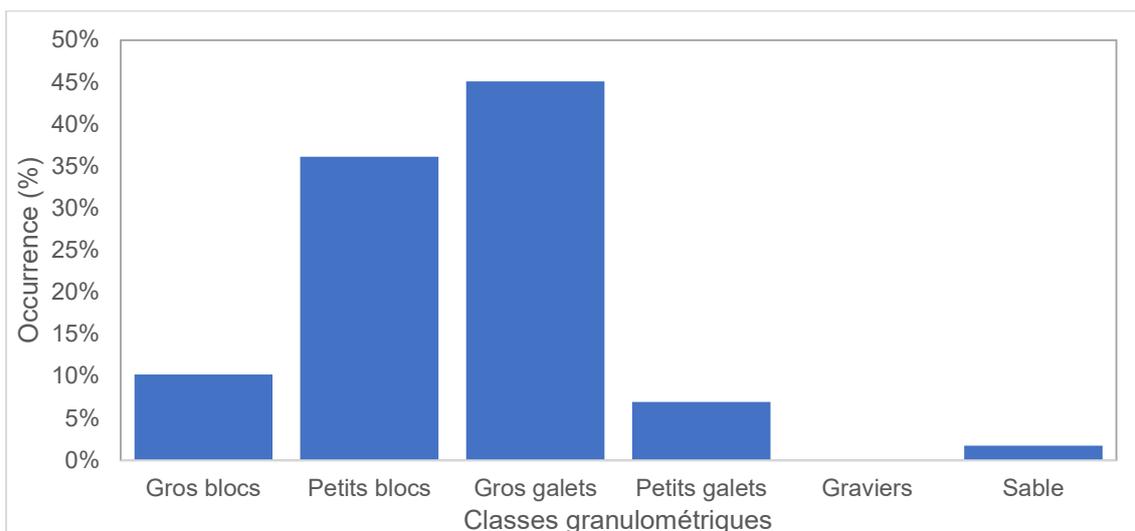
La granulométrie dominante de ce tronçon est de type gros galet (10-20 cm) et petit blocs (respectivement 45 et 36% des surfaces). On trouve ensuite les gros blocs pour 10% et les petits galets (2-10 cm) pour 7%. La fraction de graviers est quasiment absente.

Figure 5 : Composition des substrats de la Cure dans le tronçon 1.

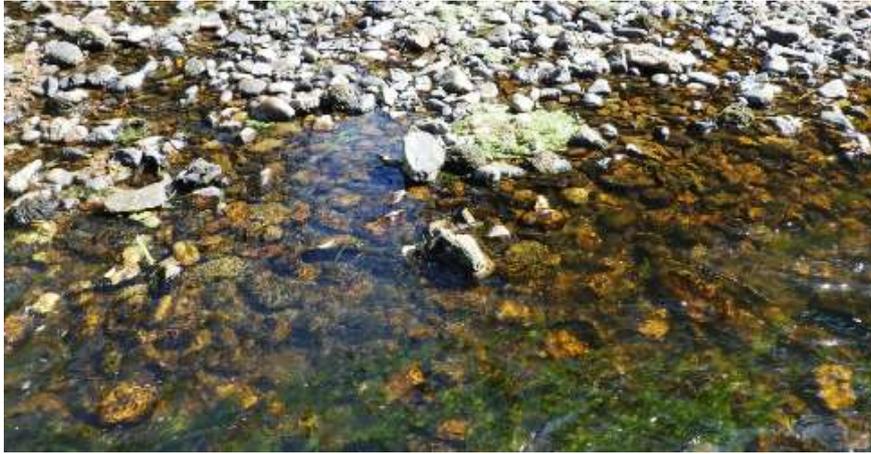
Photo 3 : Illustrations de la composition des substrats dominants du tronçon.

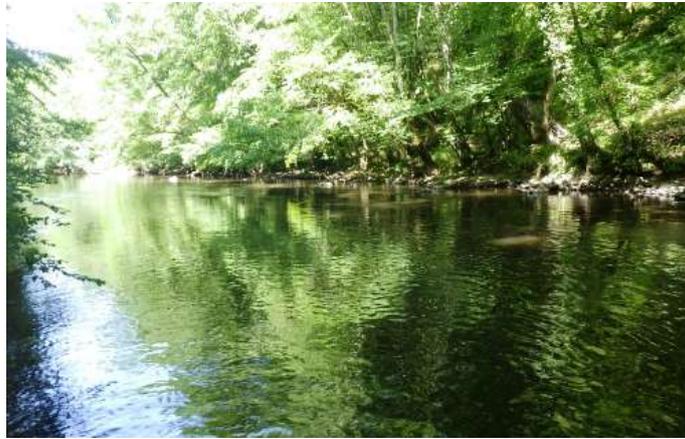
La ripisylve est dense, la Cure s'écoulant dans un environnement quasiment forestier.

Photo 4 : Illustrations de l'environnement forestier du cours d'eau.

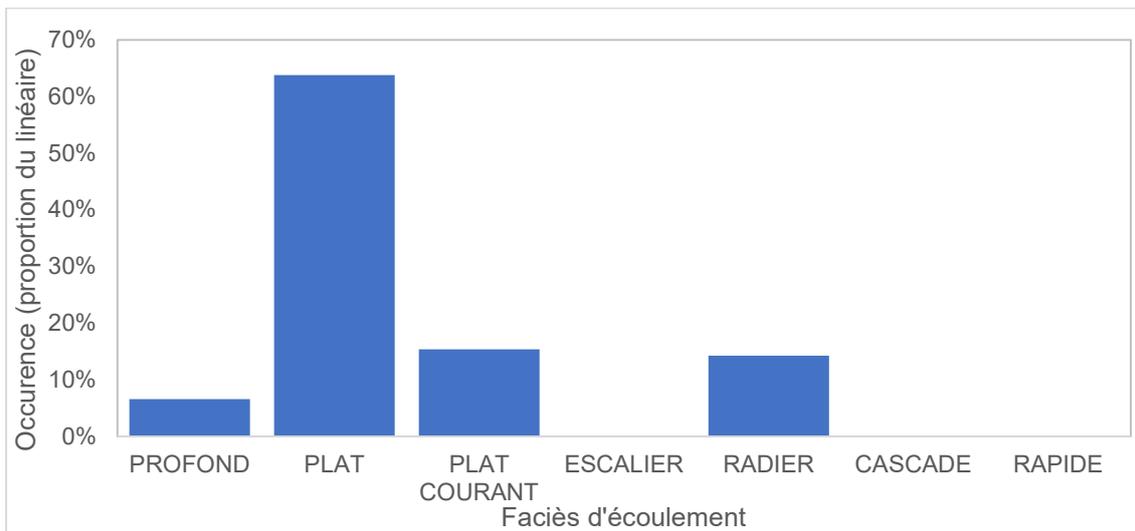
Ce tronçon est dominé par les plats (64% du linéaire), les plats courants (15%) et les radiers (14%). Aucune cascade infranchissable pour la faune piscicole n'a été rencontrée.

Figure 6 : Représentativité des faciès d'écoulement de la Cure dans le tronçon 2.

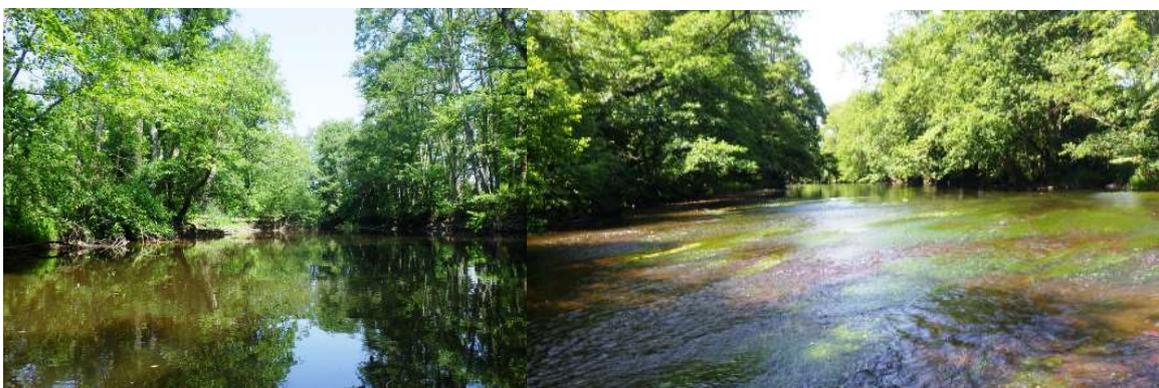
Photos 5 et 6 : Illustrations des 2 types de faciès dominants du tronçon (faciès plat et faciès radier).

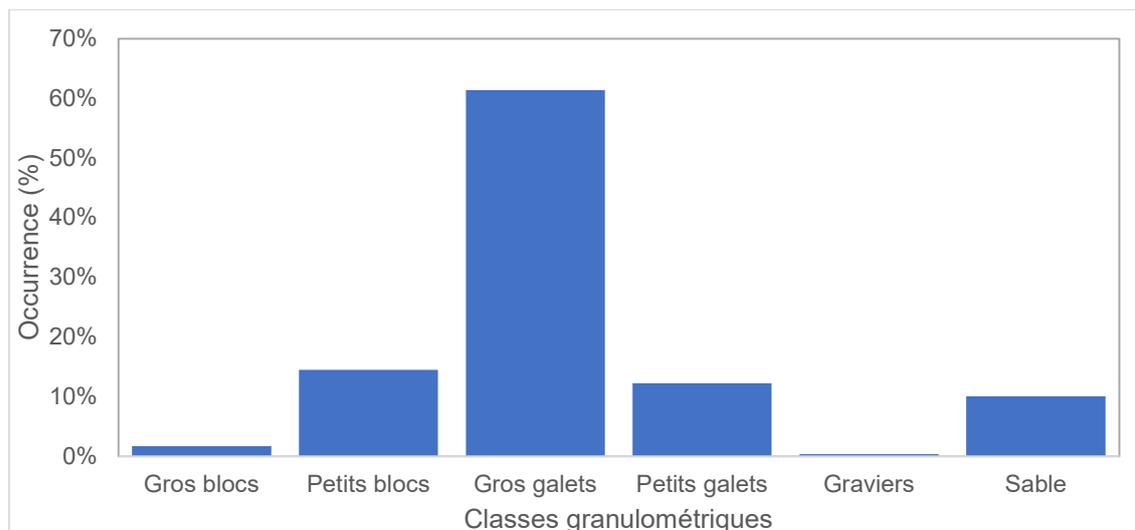
La granulométrie dominante de ce tronçon est de type gros galet (10-20 cm) avec plus de 60% de la surface. On retrouve ensuite à part quasi équivalente les petits blocs et les petits galets (respectivement 14 et 12% des surfaces). La fraction de graviers est quasiment absente.

Figure 7 : Composition des substrats de la Cure dans le tronçon 2.

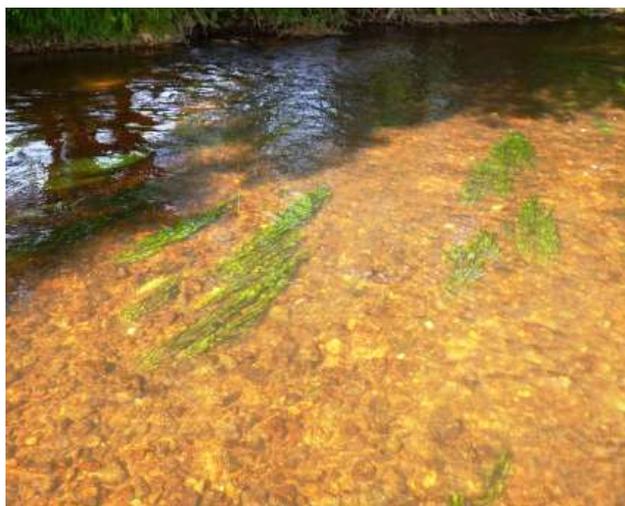
Photo 7 : Illustrations de la composition des substrats dominants du tronçon.

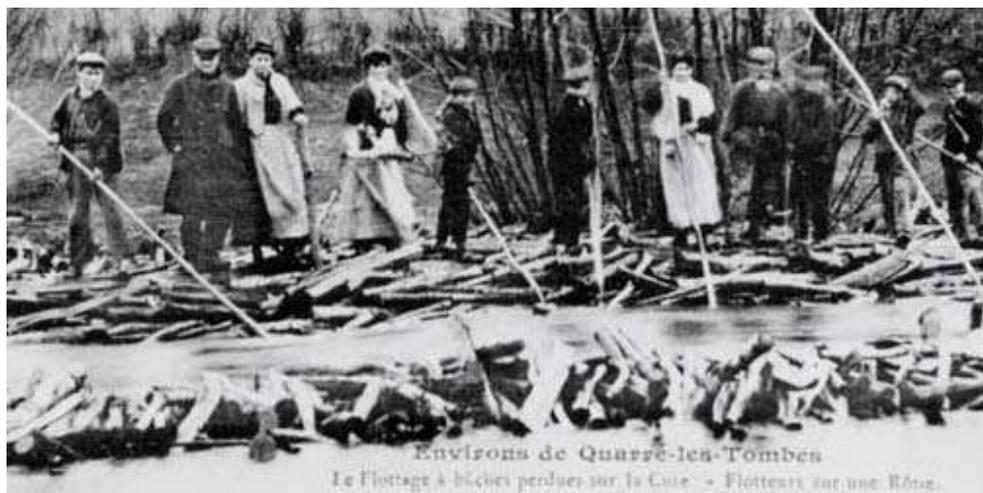
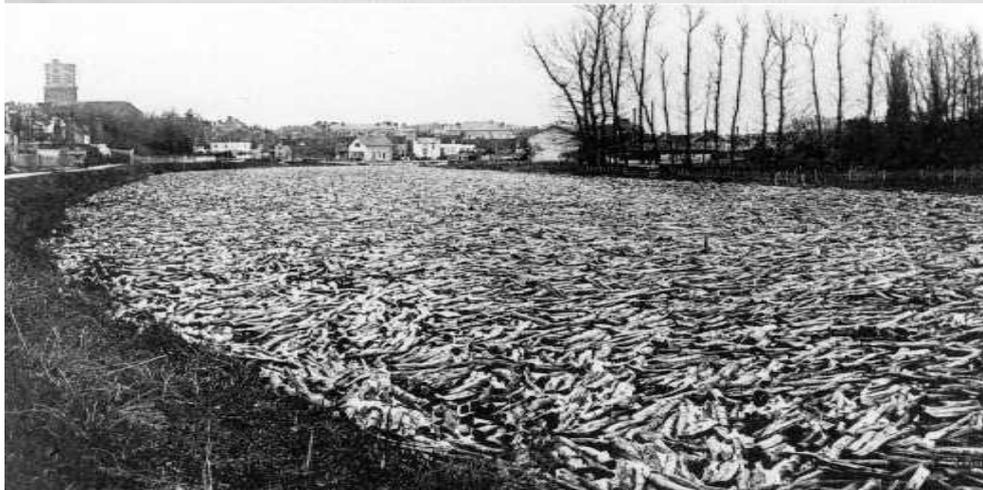
Photos 9 et 10 : Illustration du flottage à bois perdu sur la Cure dans sa partie amont puis plus en aval avant le tirage, le tricage et l'empilage (source : PNR du Morvan).

Ainsi le flottage du bois sur la Cure a engendré des modifications morphologiques de la rivière encore visibles de nos jours (mise des blocs en berge, chenalisation du lit).

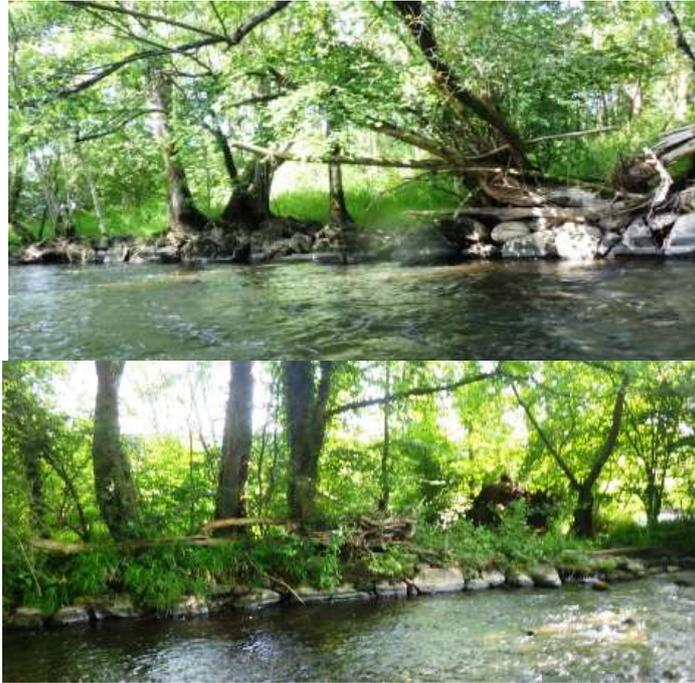
Photos 11 et 12 : Berge enrochées de la Cure dans le tronçon 2.

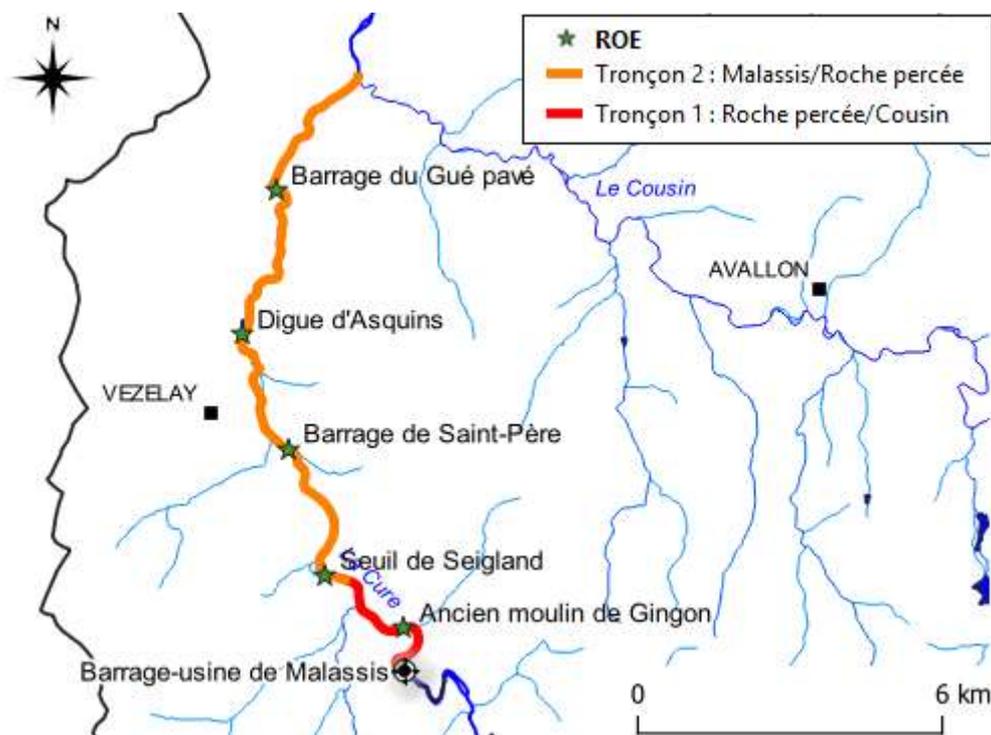
Cinq seuils sont recensés par le ROE sur cette partie de la Cure.

Figure 8 : Extrait du ROE (version 2017) des deux tronçons de la Cure.

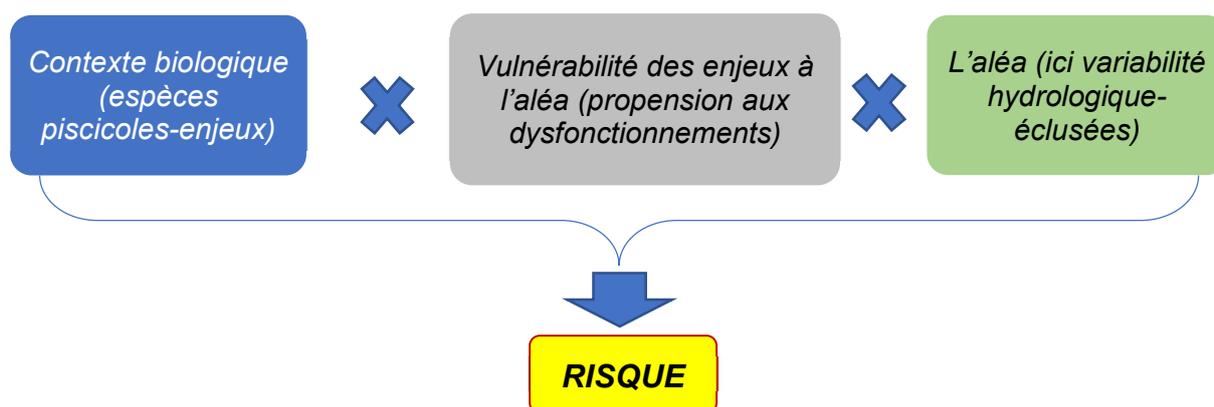
Figure 9 : Schéma de principe d'une analyse de risques.

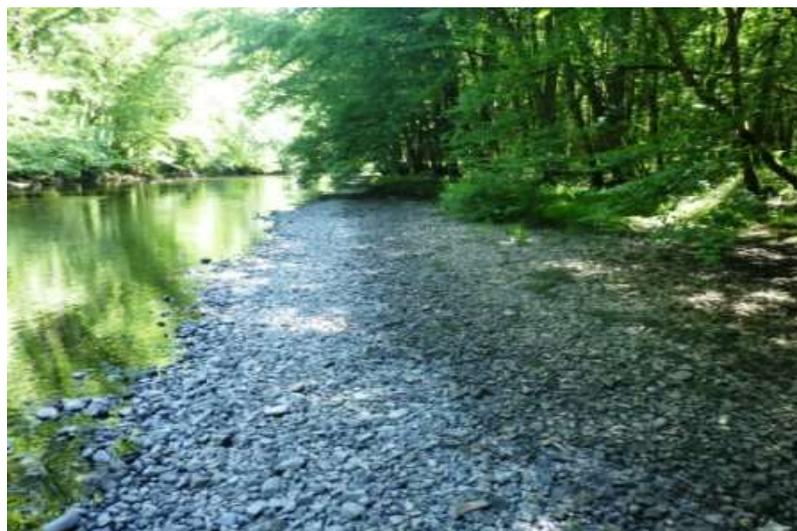
- de bancs d'alluvions surtout en bordure,

Figure 11 : Illustrations d'un banc d'alluvions en bordure de la Cure dans le tronçon T1.

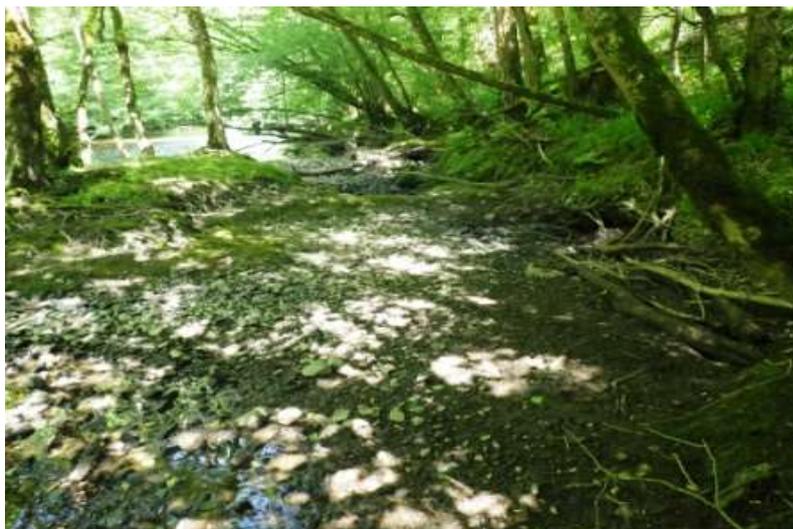
- de chenaux secondaires dans le lit ou dans la ripisylve,

Figure 12 : Illustrations d'un chenal secondaire de la Cure à sec à 1.5 m³/s.

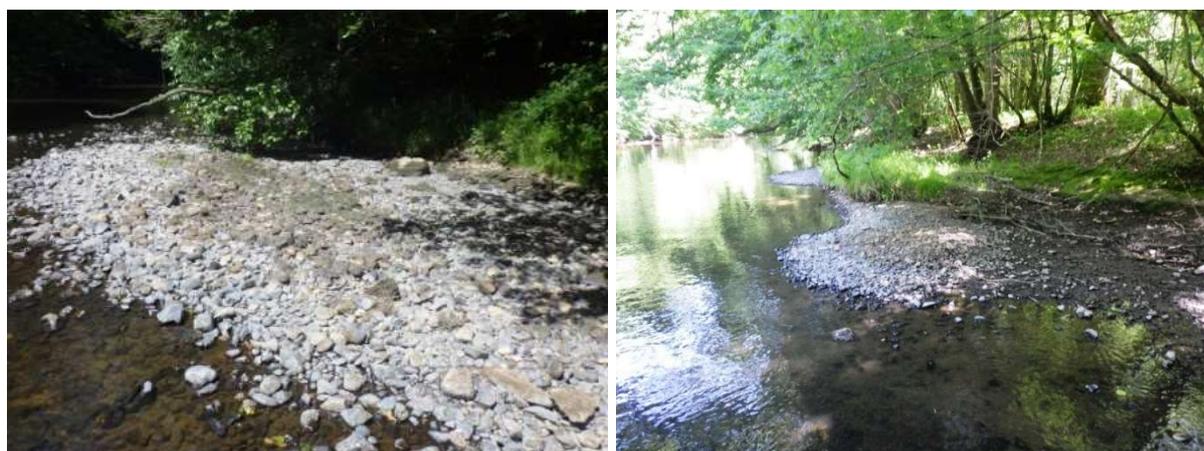
- de bordures constituées soit de substrats grossiers soit d'hélophytes,

Figure 13 : Illustrations de bordures à substrats grossiers ou hélophytes sur la Cure.

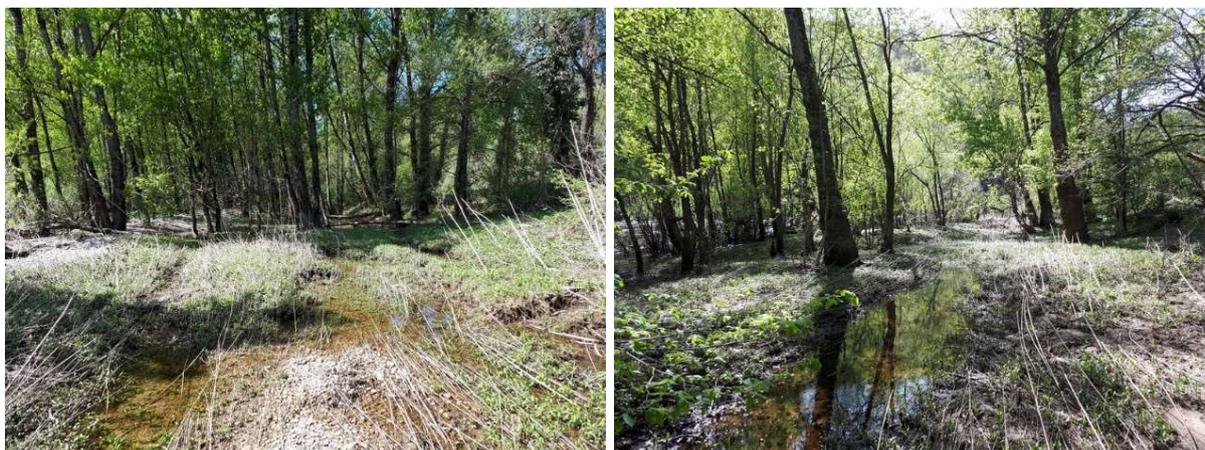
- un écrêtement des crues fréquentes favorisant le développement d'une végétation arborée très proche voire même dans le lit mineur, couplé à des forts débits maximaux turbinables qui vont s'écouler dans cette végétation arborée et y créer des chenaux propices aux piégeages,

Figure 14 : Illustrations de chenaux au sein de la forêt alluviale dans lesquels l'eau s'écoule au débit maximum turbiné (ici sur la Dordogne, cas non rencontré sur la Cure).

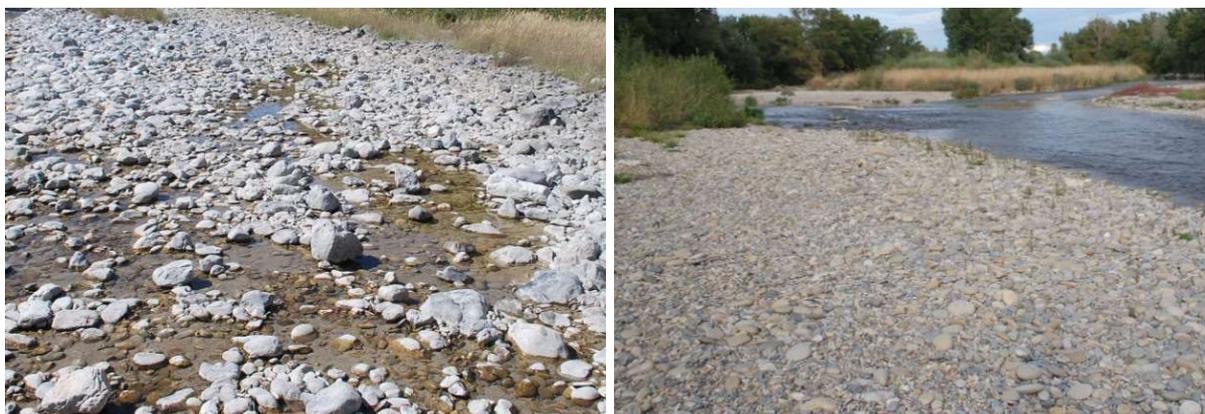
- un déficit du transport sédimentaire notamment pour les fractions de graviers et petits galets conduisant à des bancs recouverts surtout de substrats grossiers (gros galets, petits blocs) qui offrent beaucoup d'anfractuosités et de dépressions piégeuses.

Figure 15 : Illustrations de deux zones amont de bancs dans des contextes de transport solide différents (faible TS pour les fractions graviers/petits galets à gauche, fort TS pour ces fractions à droite).

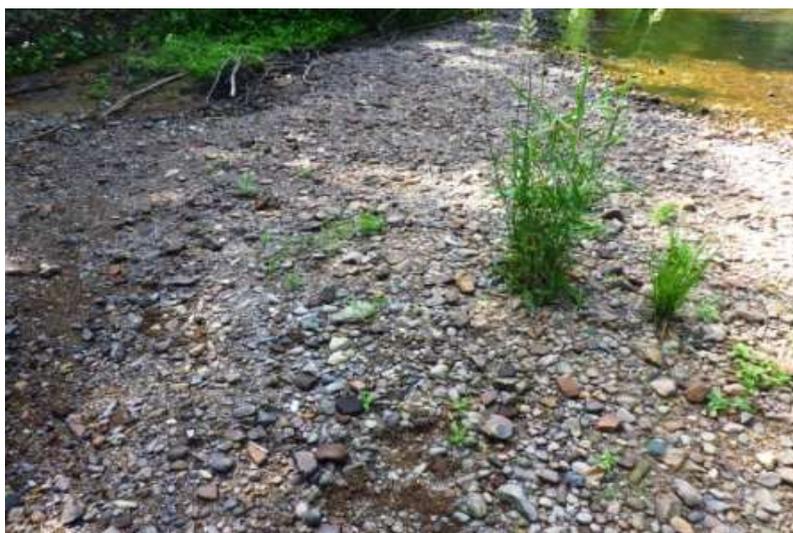
Figure 16 : Illustrations d'une zone de frayère potentielle exondée à 1.5 m³/s.

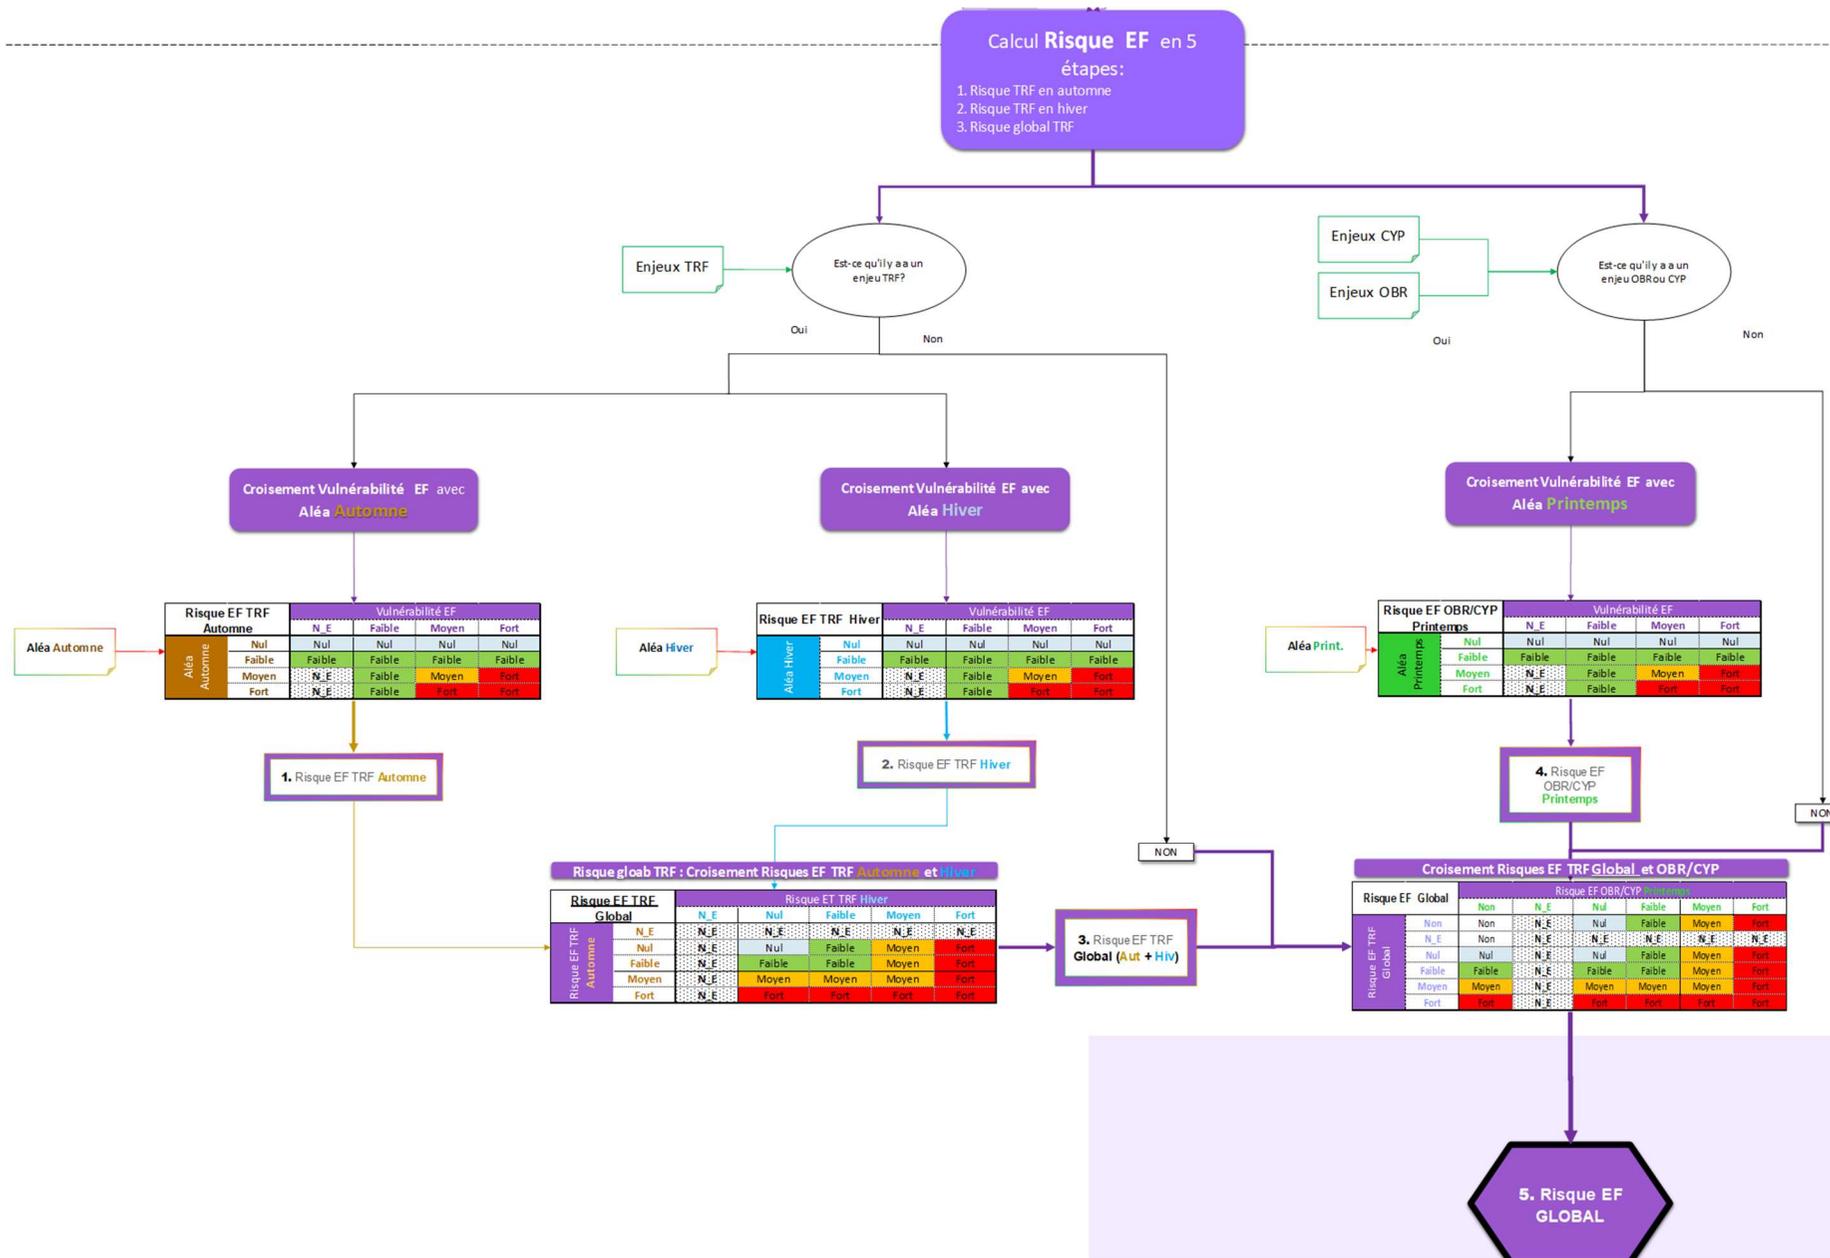
Figure 17 : Logigramme d'évaluation du risque global d'exondation de frayères.

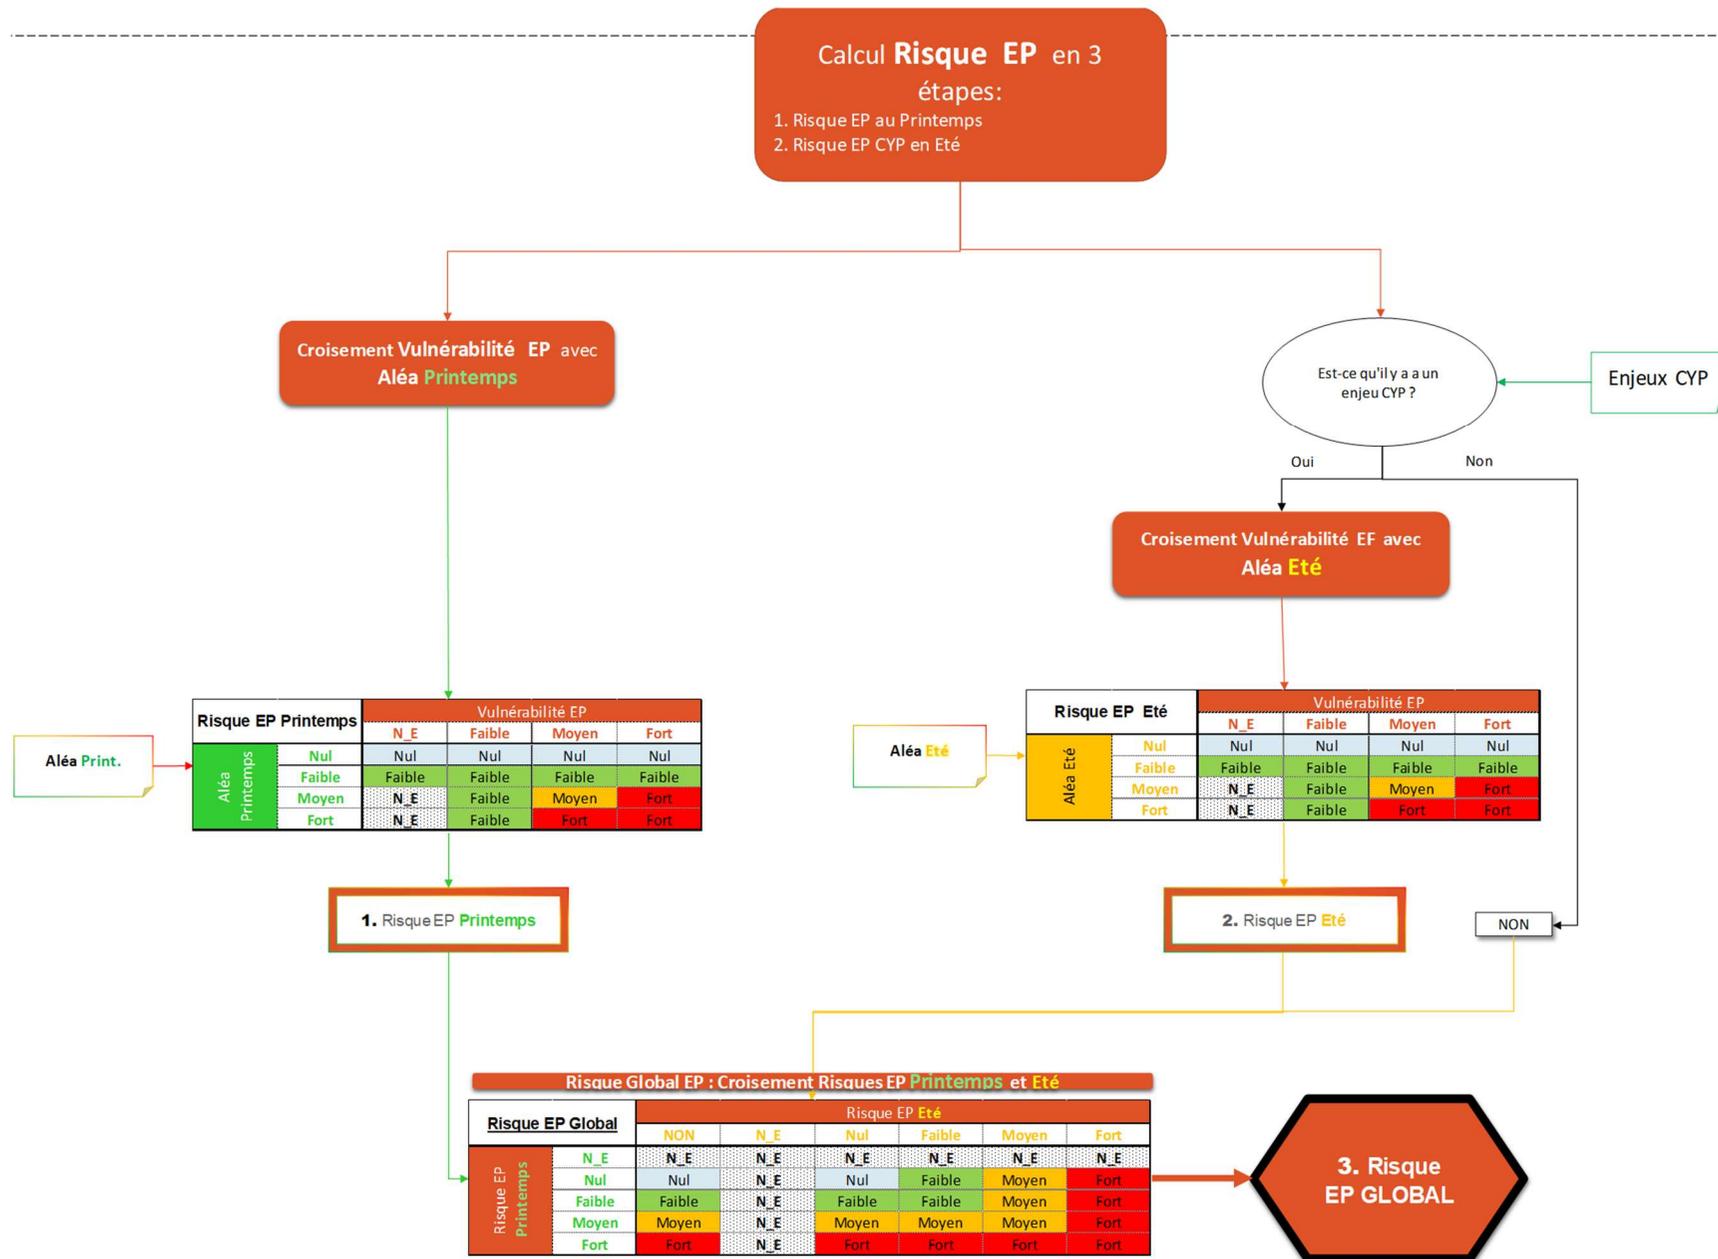
Si les enjeux piscicoles concernent à la fois la truite, les lithophiles précoces et les lithophiles printaniers, le risque global d'échouage-piégeage retenu sera le risque le plus élevé entre le printemps et l'été.

Figure 18 : Logigramme d'évaluation du risque global d'échouage-piégeage.

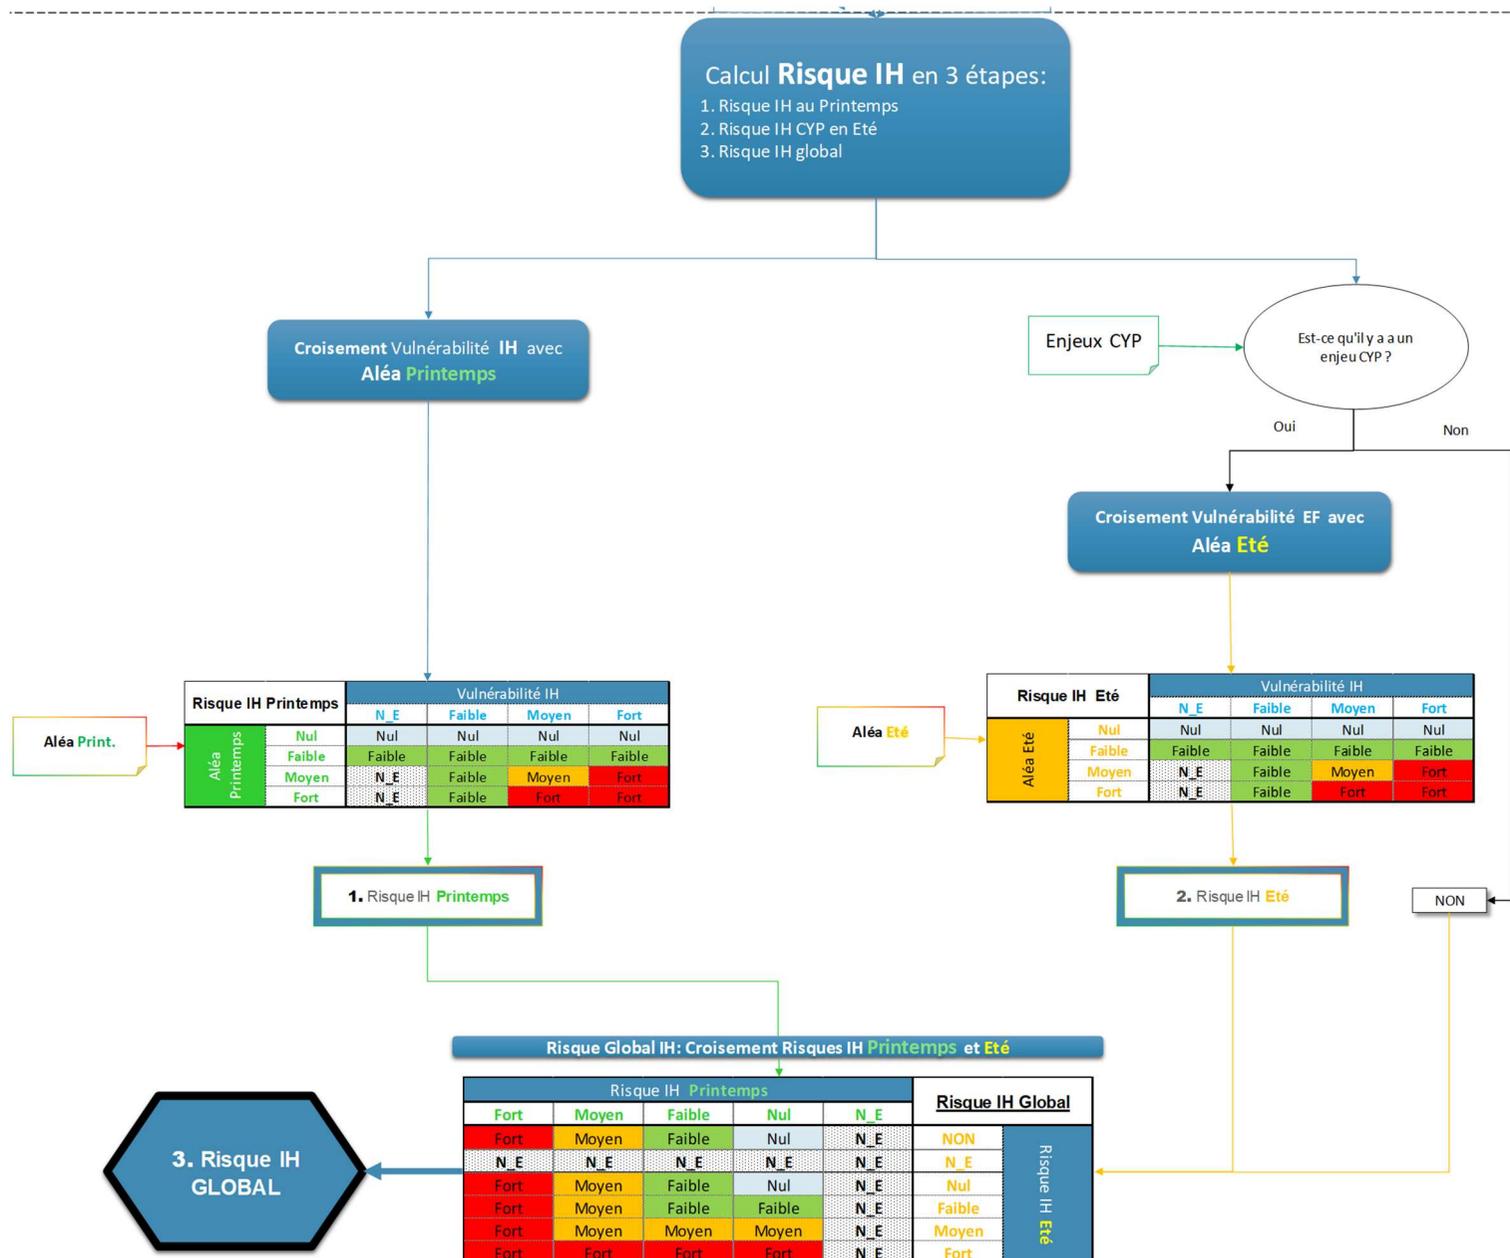
Figure 19 : Logigramme d'évaluation du risque global d'instabilité hydraulique.

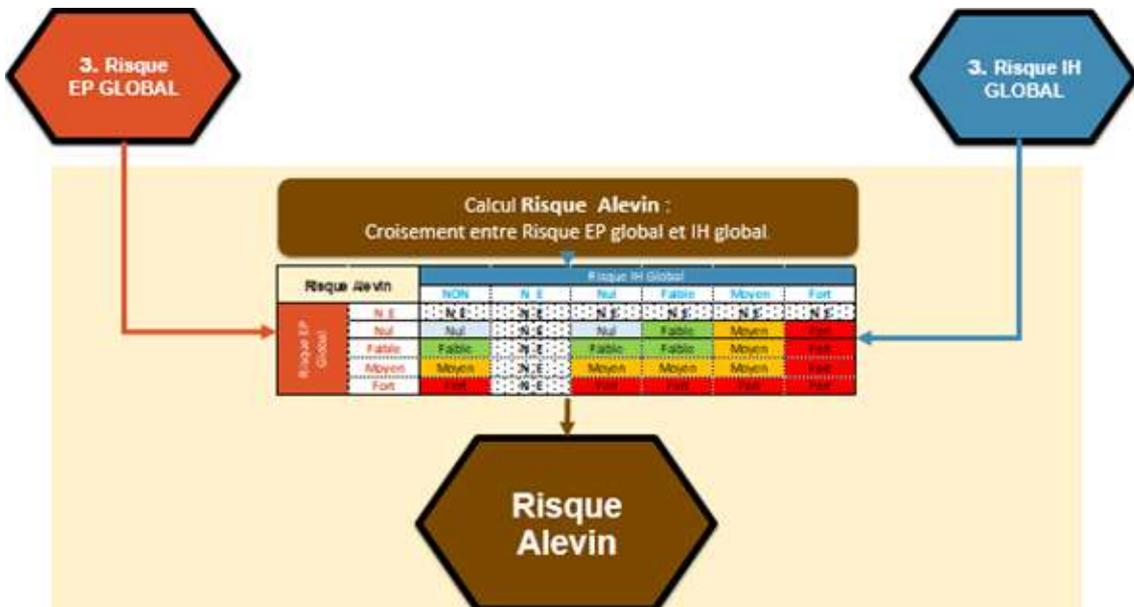
Le risque alevin correspond donc à la valeur la plus élevée du risque IH et du risque EP

Figure 20 : Logigramme d'évaluation du risque global Alevin.

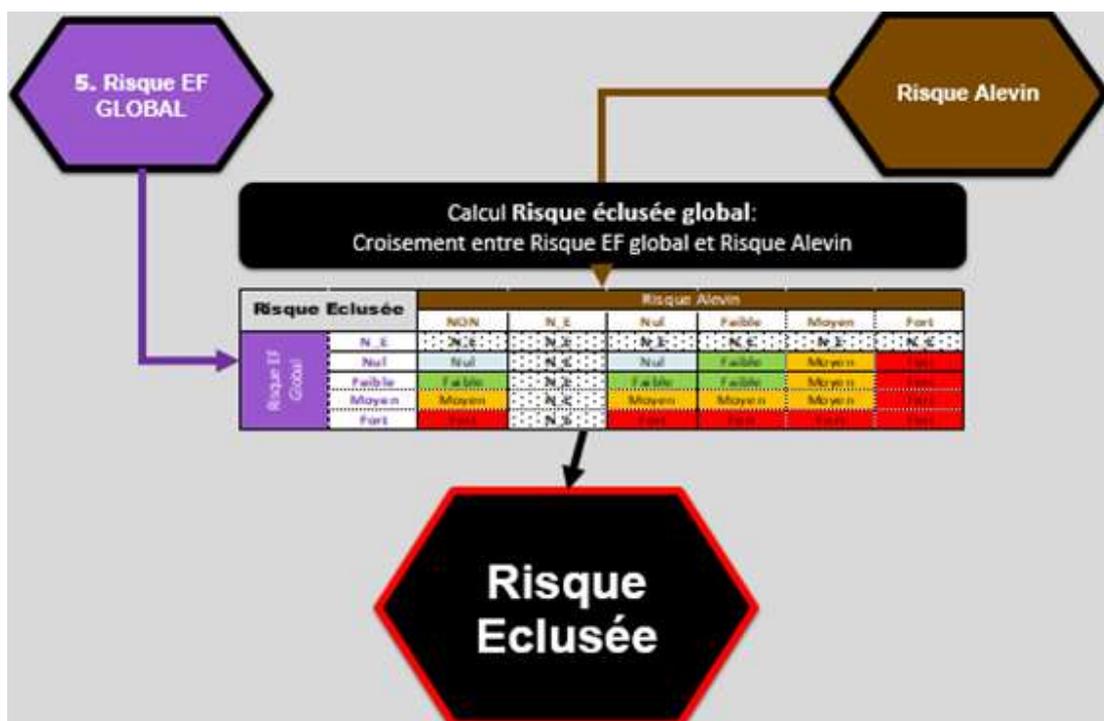
Pour chaque secteur d'étude, nous disposons d'un niveau de risque pour l'EF et Alevin. La détermination d'un risque global s'appuie sur le croisement de ces deux risques.

Figure 21 : Logigramme d'évaluation du risque global Éclusée par secteur d'études.

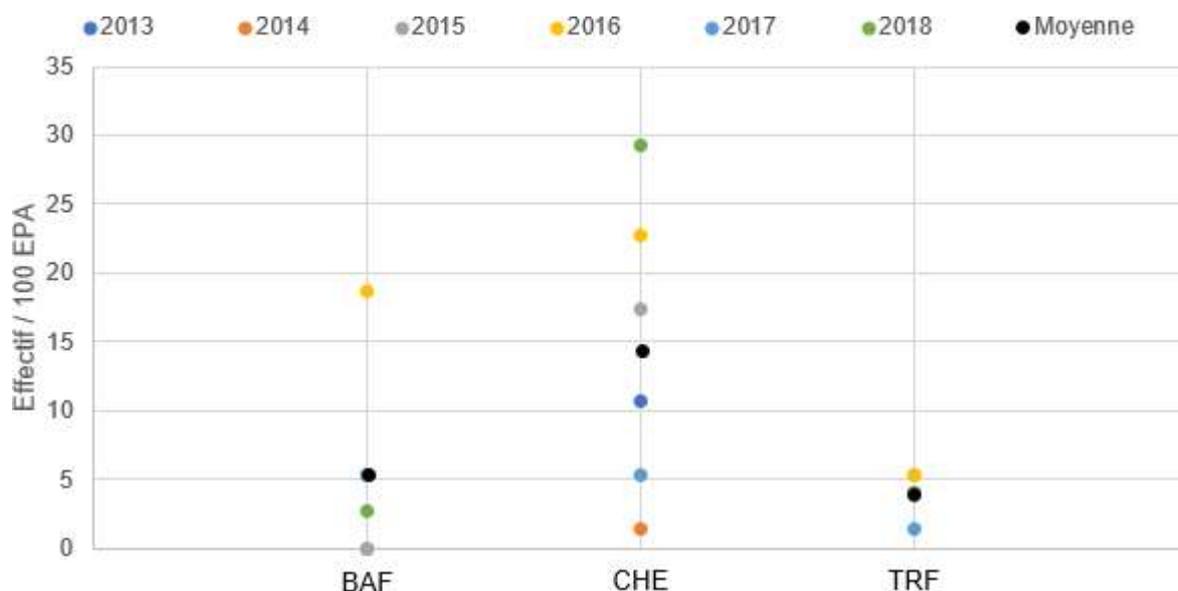
- les abondances des 0+ de barbeaux sont très fluctuantes (CV=130%), avec des années sans recrutement (2014 et 2015, mais pour ces deux années, les pêches ont eu lieu en juin, il est donc possible que les 0+ n'aient pas pu être échantillonnés),
- les abondances en 0+ de chevesnes sont également très fluctuantes (CV=74%)
- les abondances en 0+ de truites sont les plus stables, avec un CV de 37%.

Figure 30 : Comparaison des abondances en 0+ observées pour le barbeau, le chevesne et la truite au niveau de la station de pêche d'Asquins (période 2013-2018).

Pour la truite, les effectifs capturés varient entre 1.3 et 5.3 individus pour 100 EPA. A titre de comparaison les densités moyennes en truites sont de l'ordre de 79 ind./100 EPA dans la Cère en aval de Brugales (B5), de 17 ind./100 EPA dans la Dordogne Corrézienne (B6) et de 9.3 ind./100 EPA dans le Lot en aval de la Truyère (B6).

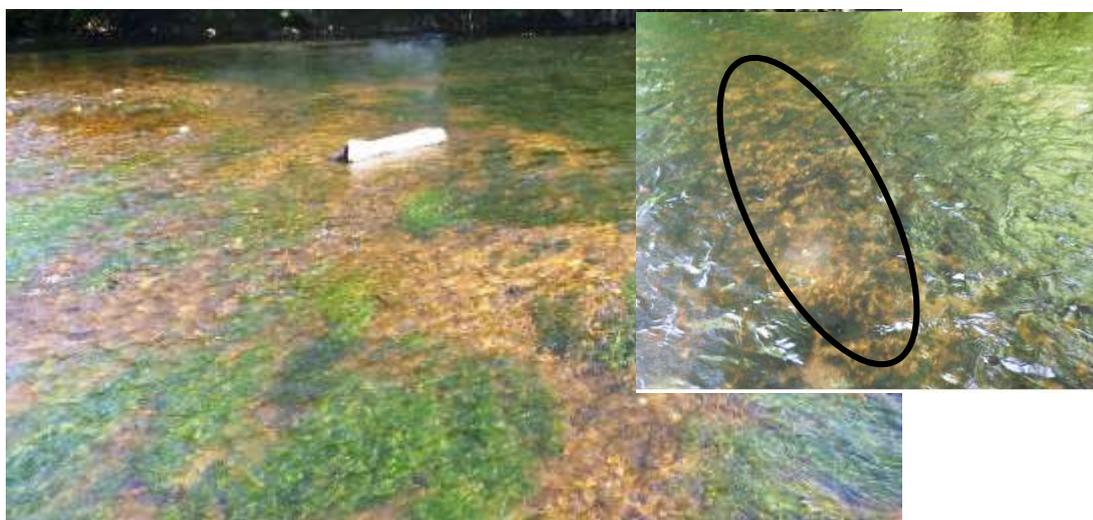
Dans ce tronçon, 27 zones de frayères potentielles ont été localisées. Elles représentent une surface totale de 628 m², soit 0.9% de la surface totale du tronçon. Parmi ces 27 zones, 17 étaient hors d'eau au débit d'observation, pour une surface totale de 350 m² représentant ainsi 55.7% des surfaces de frayères potentielles.

Photo 13 : Illustration de zones de frayère en eau et de nids de barbeaux creusés dans les graviers-petits galets.
