ETUDE E190366 : AMENAGEMENTS DE BOIS DU CURE ET MALASSIS.
EXPERTISE DES ENJEUX ECOLOGIQUES ET DES RISQUES ECO-
MORPHOLOGIQUES SUR LA CURE ASSOCIES A LA GESTION HYDROLOGIQUE
DES AMENAGEMENTS.

Volet Evaluation des risques

Auteurs : Philippe BARAN
Vincent CORNU

Janvier 2020

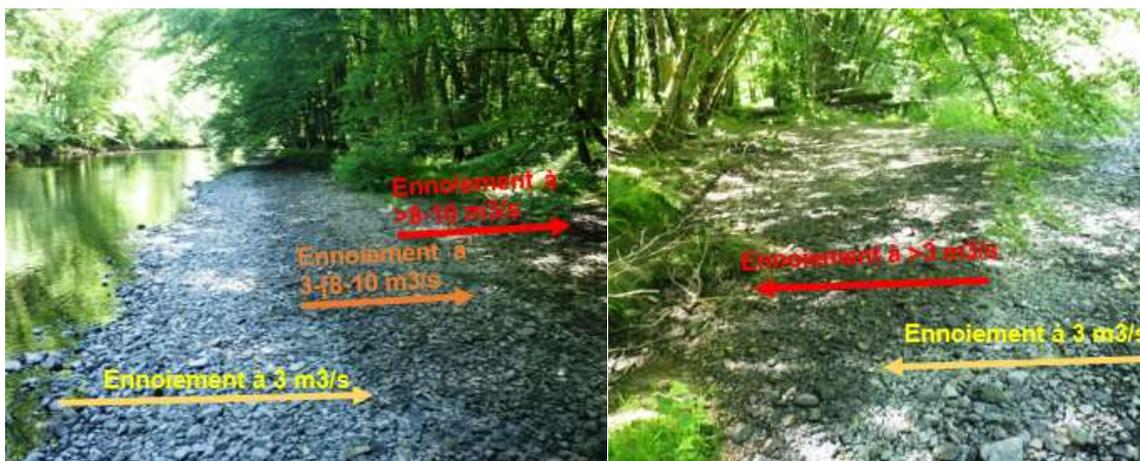
Photos 14 et 15 : Illustrations de zones de frayère exondées à 1,5 m³/s avec des ennoiements successifs selon les débits.

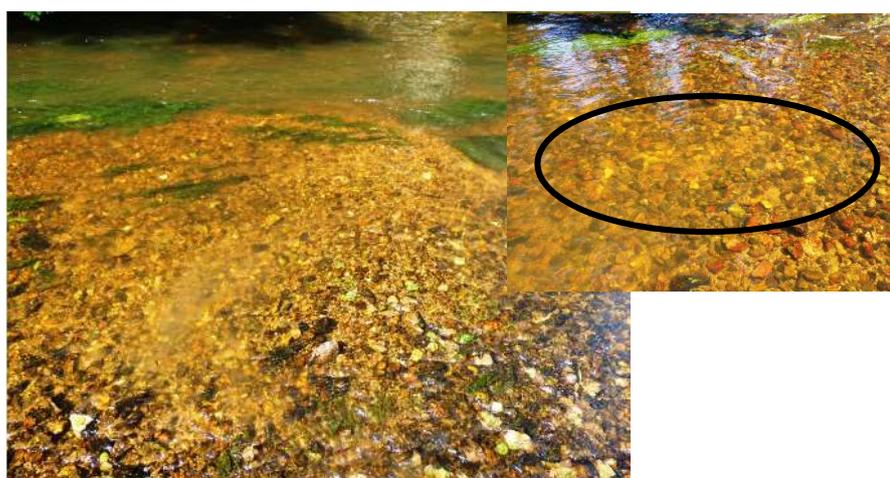
Dans ce secteur, 98 zones de frayère potentielles de lithophiles ont été localisées. Elles représentent une surface totale de 7 394 m², soit 2.3% de la surface totale du tronçon. Parmi ces 98 zones, 30 étaient hors d'eau au débit d'observation, pour une surface totale de 820 m² représentant ainsi 11.1% des surfaces de frayères potentielles.

Photo 16 : Illustration de zones de frayère en eau et de nids de barbeaux creusés dans les graviers-petits galets.

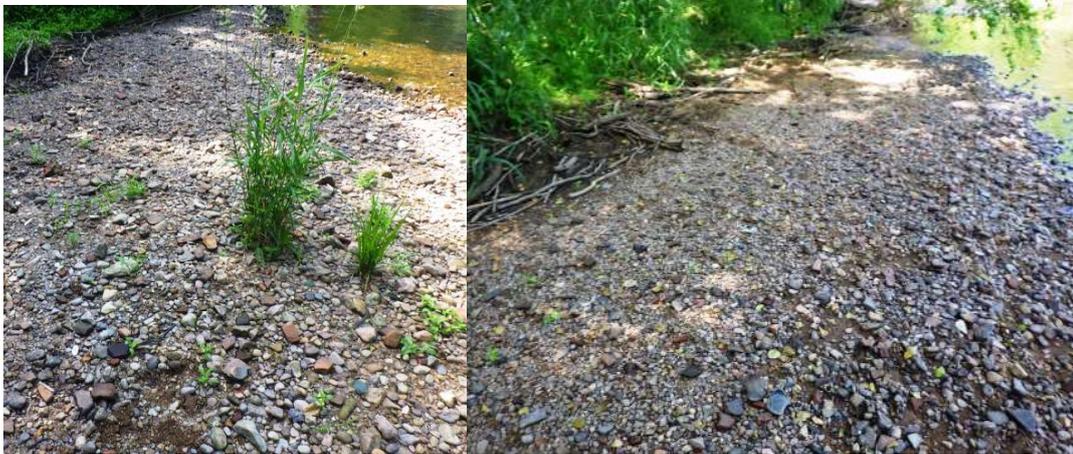
Photos 17 et 18 : Illustrations de zones de frayère exondées à 1,5 m³/s.

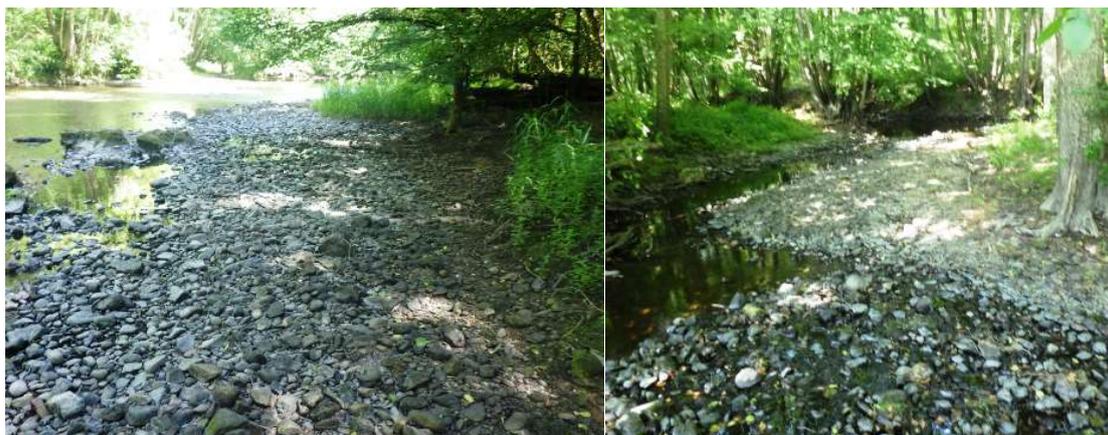
La vulnérabilité morphologique de ce secteur vis-à-vis de l'échouage piégeage est donc moyenne.

Photos 19 et 20 : Banc d'alluvions et chenal secondaire pouvant constitué une zone de piégeage potentielle pour les alevins au printemps.

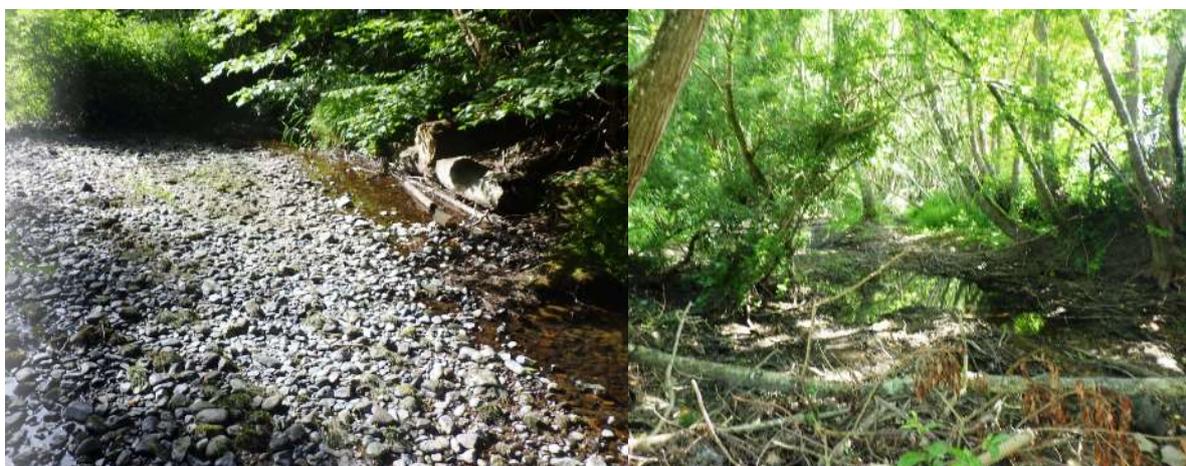
Photos 21 et 22 : Banc d'alluvions et chenal secondaire pouvant constitué une zone de piégeage potentielle pour les alevins au printemps.

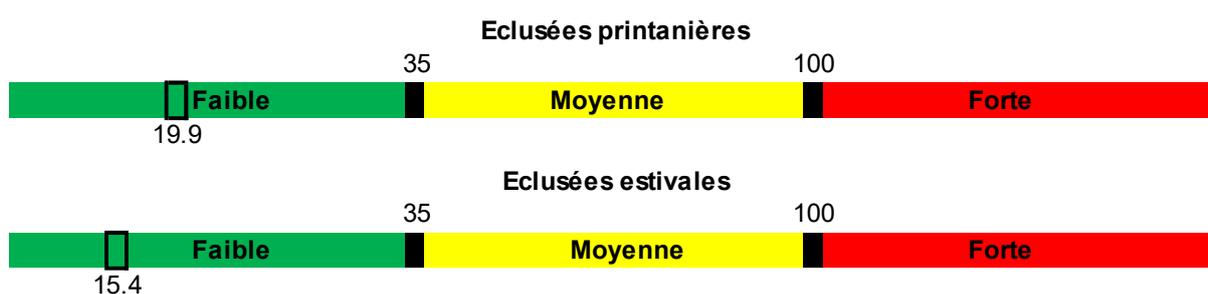
Figure 35 : Position de la puissance de la Cure en éclusées pour le tronçon T1 dans les classes définies pour cet indicateur.

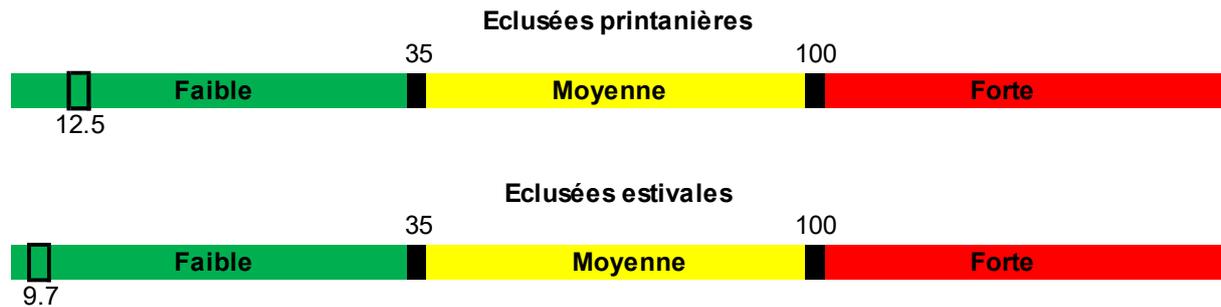
La puissance brute des éclusées est faible pour les éclusées printanières et estivales.

Figure 36 : Position de la puissance de la Cure en éclusées pour le tronçon 2 dans les classes définies pour cet indicateur.

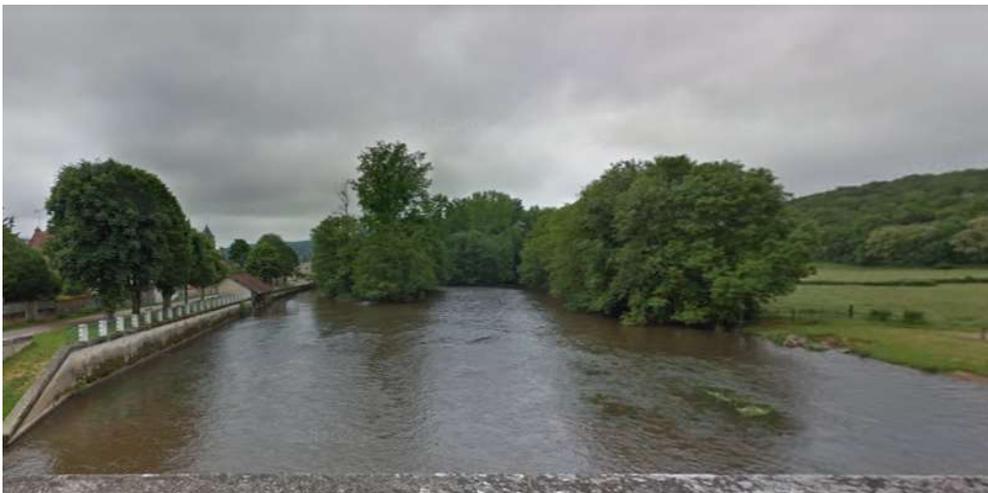
Photo 23 : illustration des écoulements de la Cure à 20 m³/s.

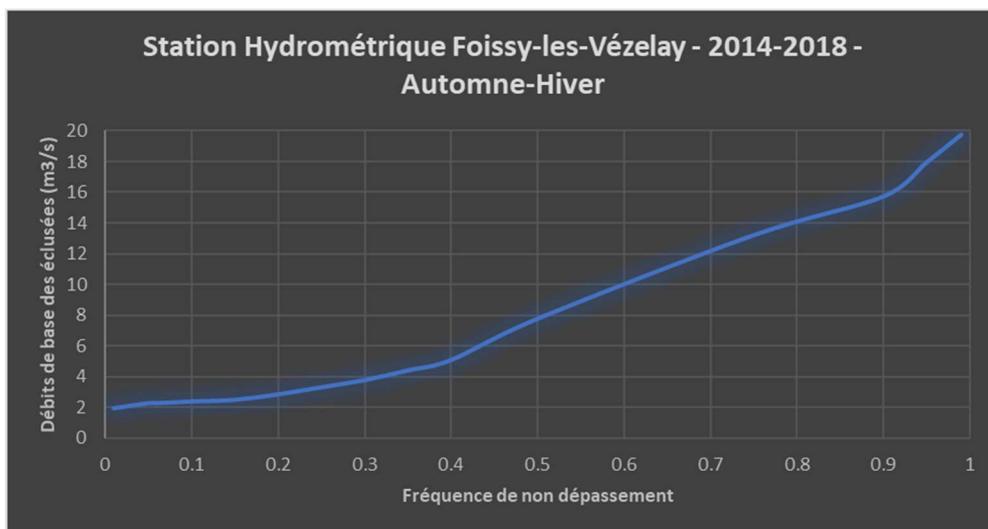
Figure 37 : Débit de base classé pour les éclusées d'automne et d'hiver.

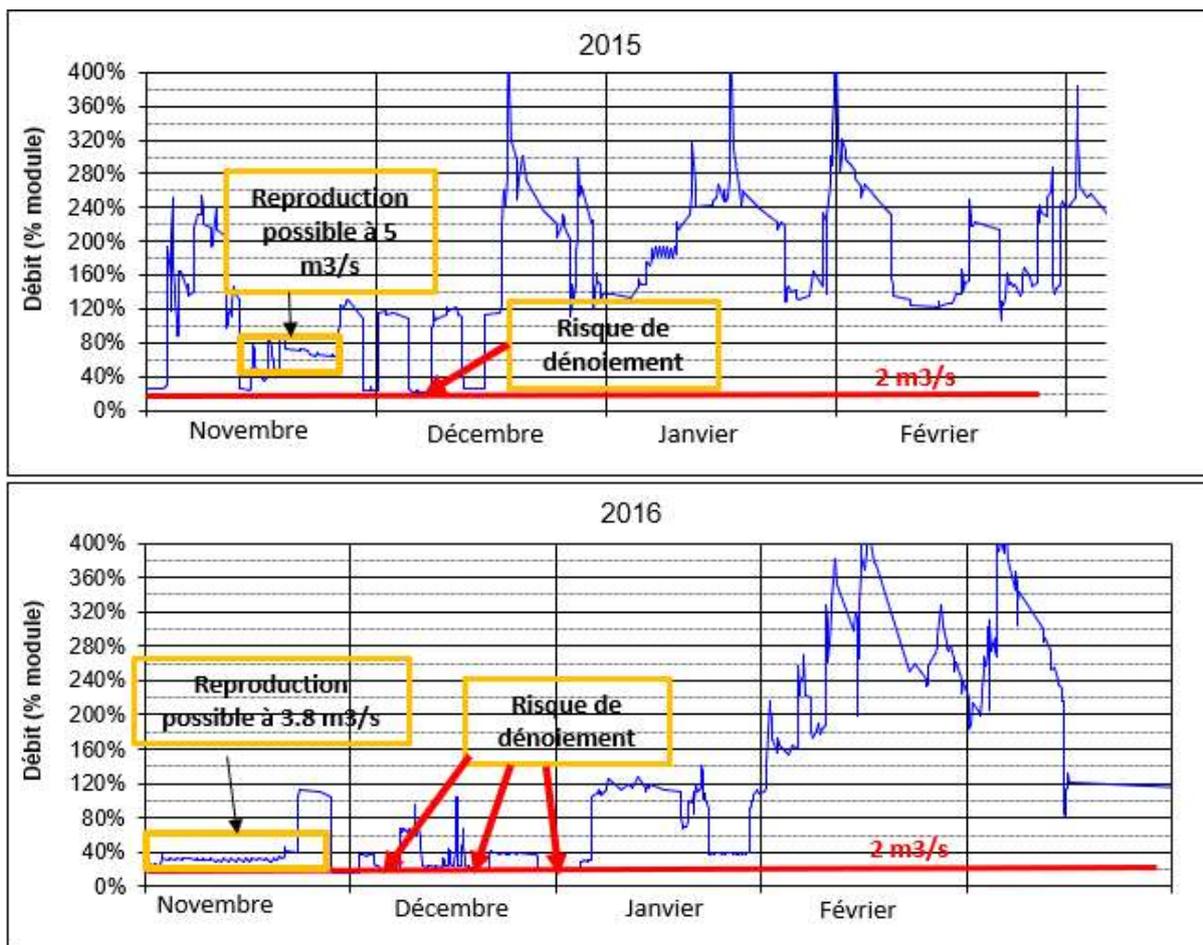
Figures 38 et 39 : Hydrogrammes de Foissy-lès-Vézelay en automne-hiver 2015-2016-2017.

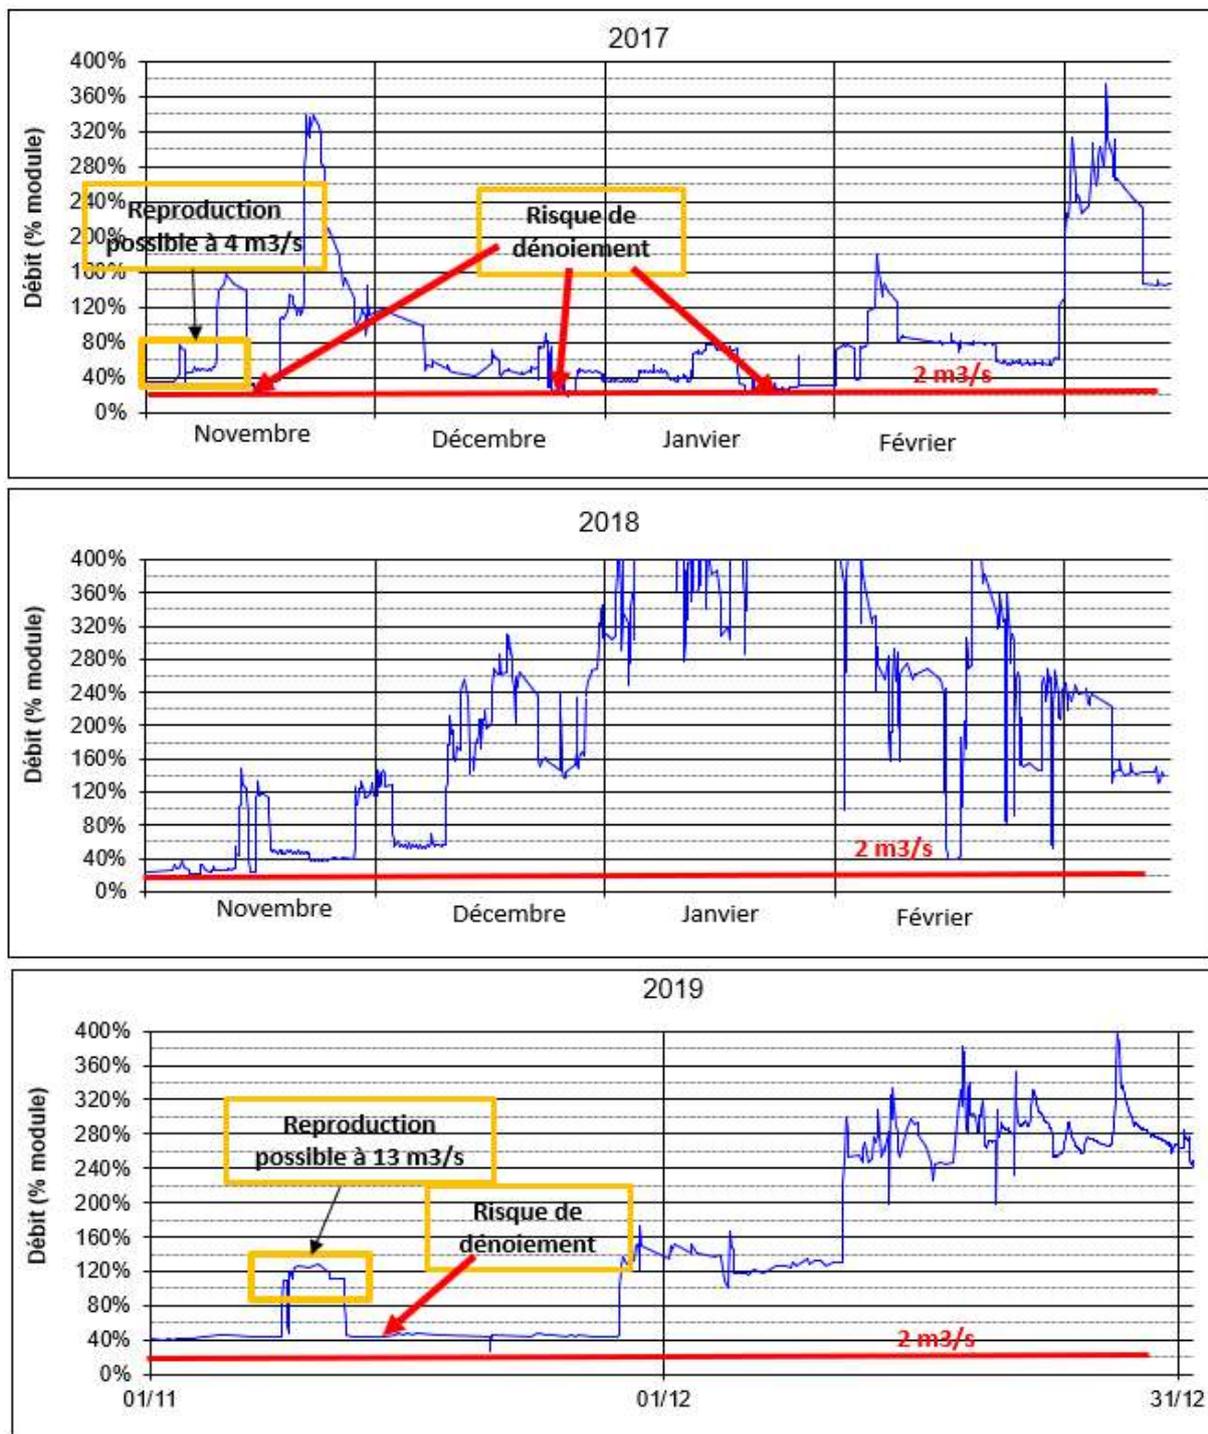
Figures 40, 41 et 42 : Hydrogrammes de Foissy-lès-Vézelay en automne-hiver 2017-2018-2019.

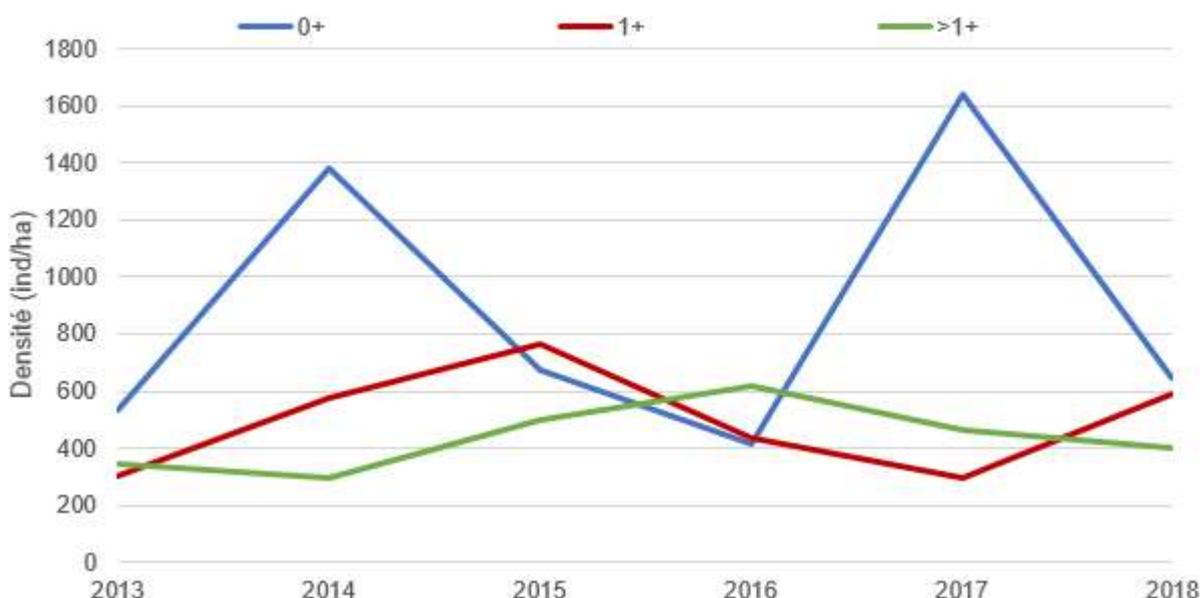
Les densités de truite des différentes classes d'âge varient plus ou moins fortement d'une année sur l'autre. Au cours des 6 années de suivi, le coefficient de variation des densités totales est de 35% (de 1521 à 2744 ind/Ha), pour une moyenne de 1963 ind/Ha.

Figure 47 : Evolution des densités de truites par classes d'âge au niveau de la station de pêche de Lingoult.

Les fluctuations du recrutement en alevins (0+) sont modérées (coefficient de variation de 57%) inférieurs à de nombreuses situations rencontrées dans d'autres rivières du Morvan (80-120% de variation).
