**Commune d'Aisy-sur-Armançon
(Yonne)**

**Révision des périmètres de protection
du captage de la source de la Fontaine
N° BSS001EBD (0436-3X-0001/Source)**

Délimitation des périmètres

Avis du 07/09/2018

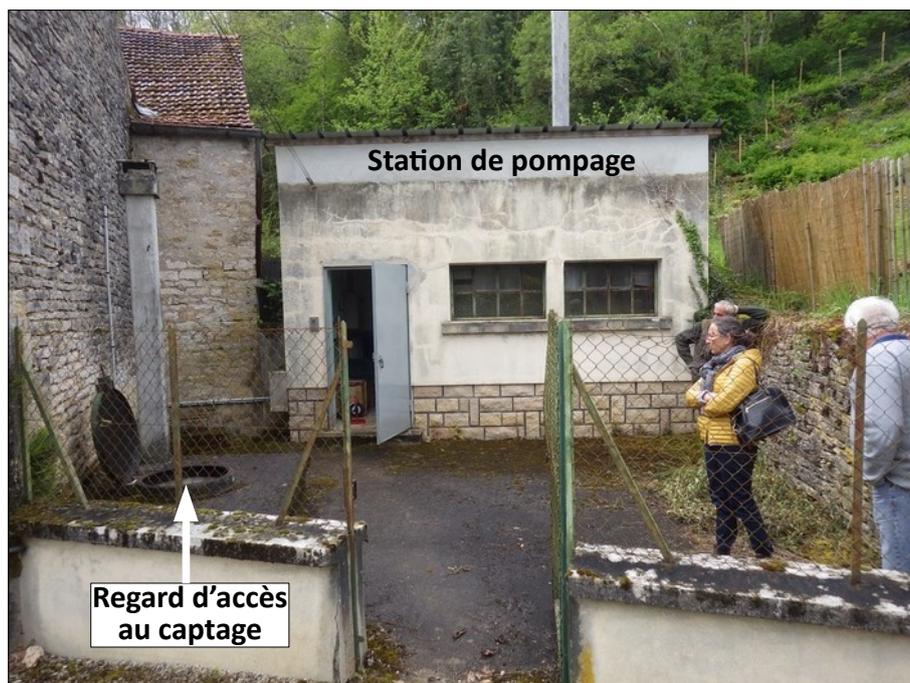
La parcelle AC 335 présente une superficie de 61 m², dont 20 m² environ sont occupés par la station de pompage. Le captage proprement dit se situe sous la station de pompage. Il est mitoyen au Sud de la parcelle AC 336, et également très proche (1 à 2 m) des parcelles AC 188 et AC 189. Ces trois parcelles se trouvent au moins pour partie en amont topographique.

Photo 1: Parcelle AC 335 et station de pompage

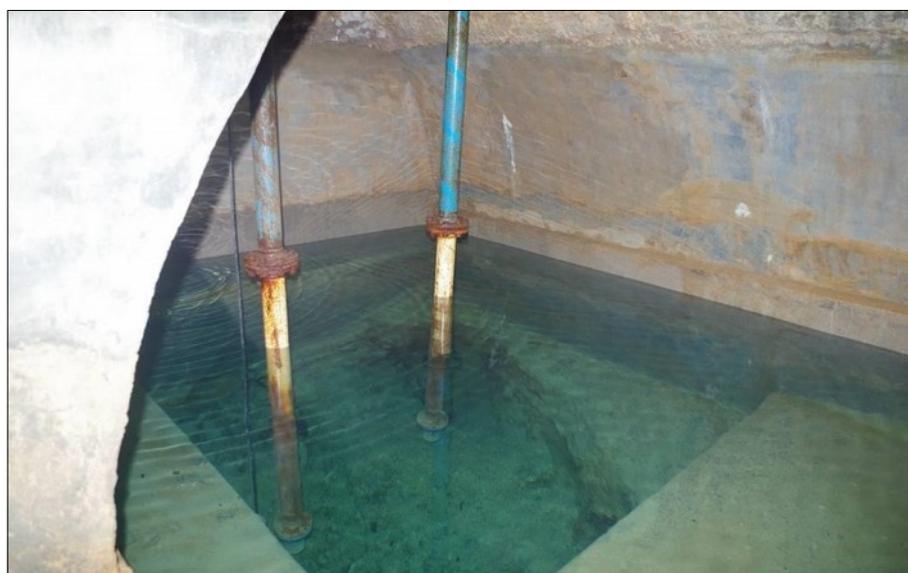
Le captage est constitué d'une chambre de 10 m² environ, profonde de 5 m, creusée dans le rocher et couverte par une voûte maçonnée. À la date de ma visite, le niveau d'eau se trouvait à une profondeur de 3,7 m environ et le trop-plein était sec. Une fissure d'orientation NE – SW est visible dans le fond du captage. Un rapport BRGM de 1983 évoque la présence d'un conduit karstique débouchant dans le captage, ce que je n'ai pas pu vérifier. Aucune trace de dépôt de particules fines n'est visible, bien que le captage ne soit jamais nettoyé.

Photo 2: Chambre de captage (photo SAFEGE)

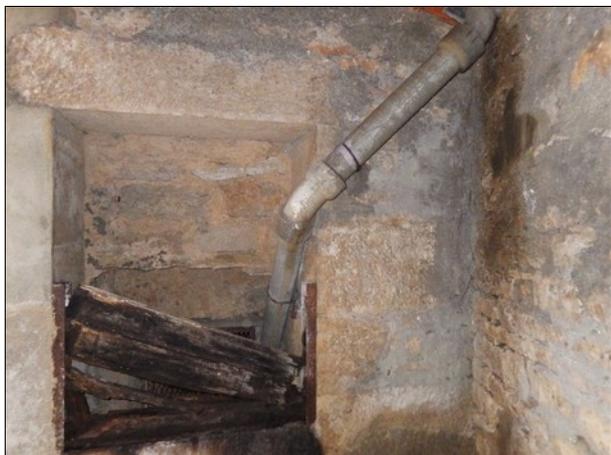
- Une conduite ancienne orientée vers l'Est (direction de l'ancien lavoir), équipée d'une grille en métal déployé et d'un batardeau en planches complètement délabré. Cette conduite collecte également les eaux pluviales en provenance de la cour du captage ;
- Une conduite plus récente, sans doute réalisée après 1984, orientée vers le Nord, et également équipée d'une grille en métal déployé, partiellement détériorée. Un déversoir triangulaire a été installé sur cette conduite par SAFEGE pour réaliser des mesures de débit.

Photo 3: Ancien trop-plein

Le captage proprement dit ne nécessite pas de gros travaux. La grille du nouveau trop-plein et le batardeau de l'ancien trop-plein devront être remis en état. Au moins une grille d'aération de la station de pompage doit également être refaite. L'étanchéité de la conduite d'eaux pluviales rejoignant l'ancien trop-plein devra être vérifiée régulièrement.

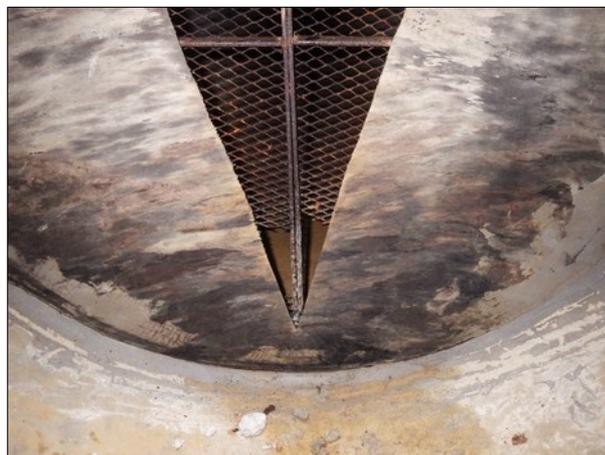
Photo 4: Nouveau trop-plein avec déversoir

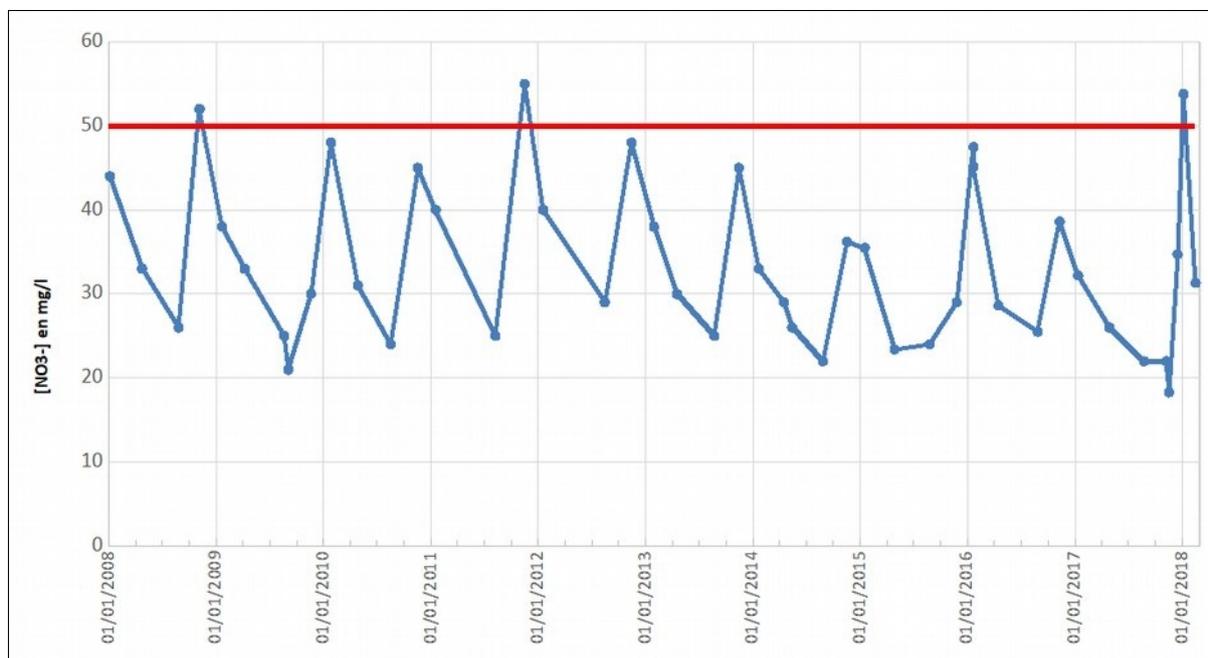
- Au cours des 10 dernières années, la teneur en **nitrate** fluctue entre 18 et 55 mg/l, avec des fluctuations saisonnières nettes. Les teneurs les plus fortes sont observées en période de recharge hivernale. Sur le long terme, on observe des teneurs inférieures à 10 mg/l jusqu'en 1968, puis une augmentation régulière des valeurs à partir de 1969 jusqu'au début des années 1990. Depuis 1990, les teneurs semblent stabilisées, sans que cela soit aisé à déterminer compte tenu des fluctuations saisonnières. L'**ammonium** et les **nitrites** sont absents ;

Fluctuations saisonnières des teneurs en nitrates depuis 2008

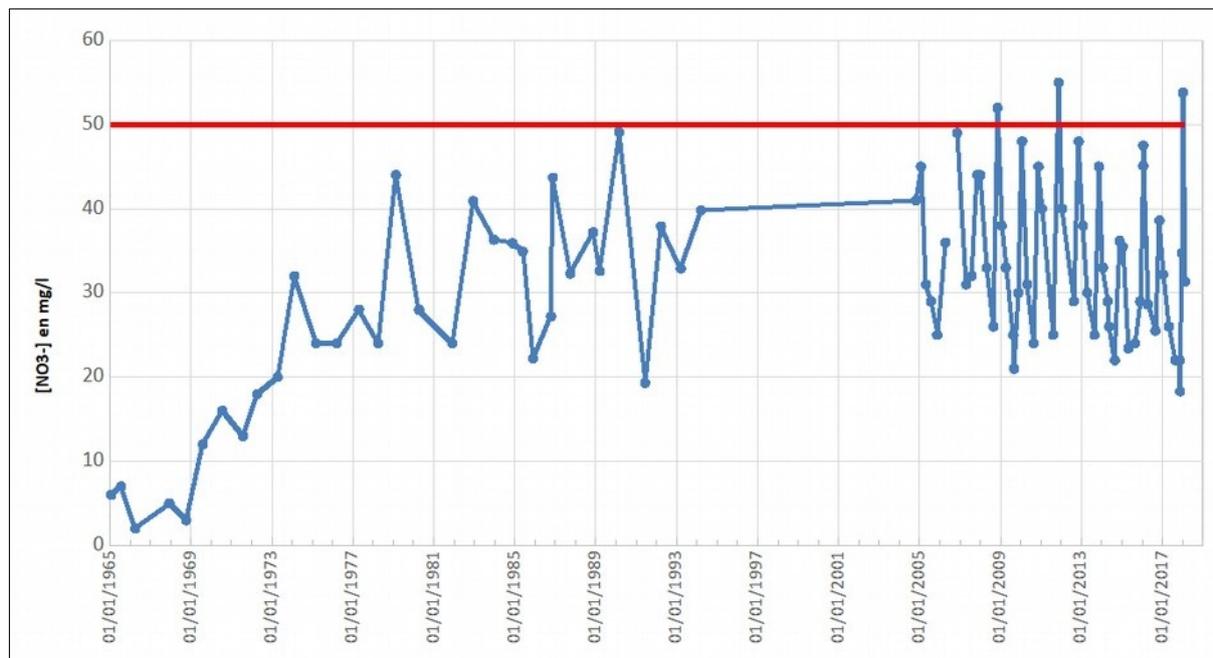
Évolutions des teneurs en nitrates sur le long terme

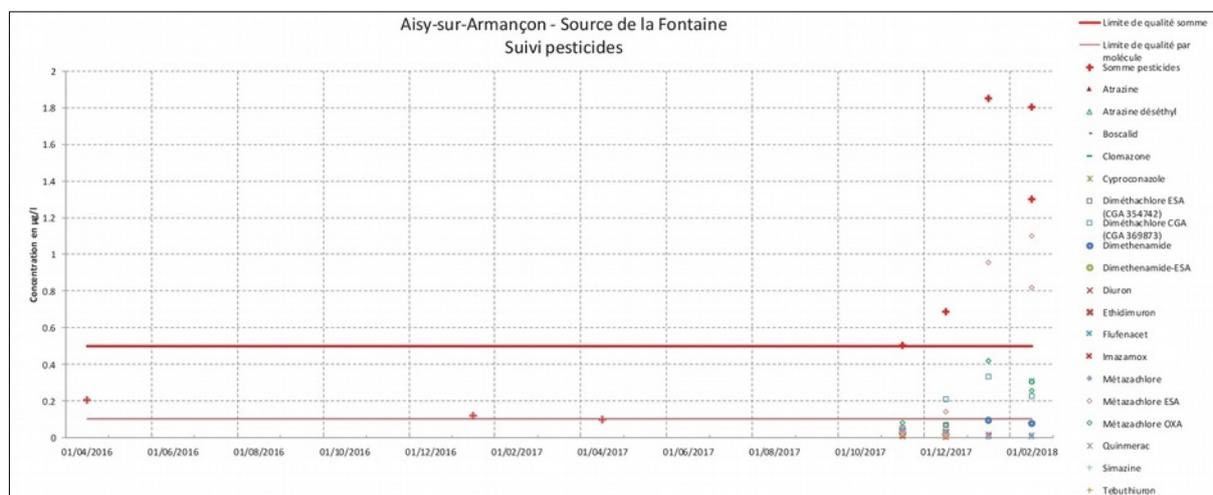
- Les micropolluants organiques (**CAV, COHV, Hydrocarbures Totaux**) et les métaux ne sont pas détectés ;
- L'analyse des **pesticides** montre une contamination systématique depuis au moins 2014. Une vingtaine de molécules sont présentes. Les concentrations les plus importantes sont observées pour le diméthachlor et le métazachlore et peuvent dépasser 1 µg/l, soit 10 fois la limite de qualité pour une substance individuelle (métazachlore : 1,1 µg/l le 15/02/2018). Sur les 8 analyses réalisées entre février 2016 et février 2018, une seule est conforme. L'augmentation des teneurs depuis fin 2017 est à la fois due à l'augmentation du nombre de molécules analysées et à l'augmentation des concentrations individuelles, notamment pour le diméthachlor et le métazachlore. Ces deux molécules sont des herbicides utilisés principalement sur le colza. La contamination se poursuit en avril et août 2018, avec cependant une tendance à la baisse ;

Evolution des teneurs en pesticides

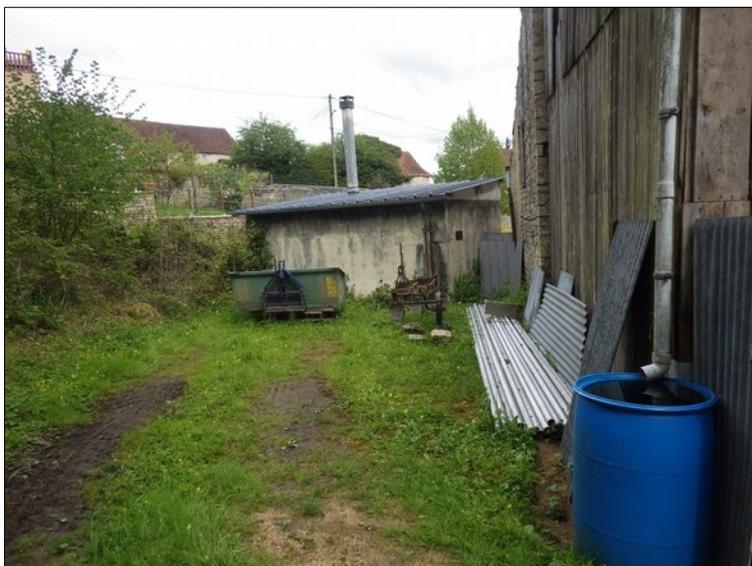
L'environnement proche du captage est caractéristique de la périphérie d'un village. Les parcelles mitoyennes à l'Ouest (AC 188 et AC 189) sont occupées par des jardins. Plusieurs puits y sont présents, dont un dans la parcelle AC 188, à quelques mètres du captage. La parcelle située au Sud et à l'Est (AC 336) est occupée en grande partie par une ancienne grange. Le reste de la parcelle n'est pas utilisé, si ce n'est pour de l'entreposage de matériel. Plus au Sud, on note un coteau boisé. Une excavation y est creusée pour en extraire de la grèze.

Photo 5: Entreposage de matériel sur la parcelle AC 336, derrière le captage

Les bâtiments présents sur la parcelle AC 336 seront soit détruit et leur emplacement enherbé, soit conservés en l'état. Dans ce deuxième cas, ils ne pourront avoir aucune utilisation et devront être entièrement vidés de leur contenu. Leurs eaux pluviales devront être évacuées en dehors du PPI.

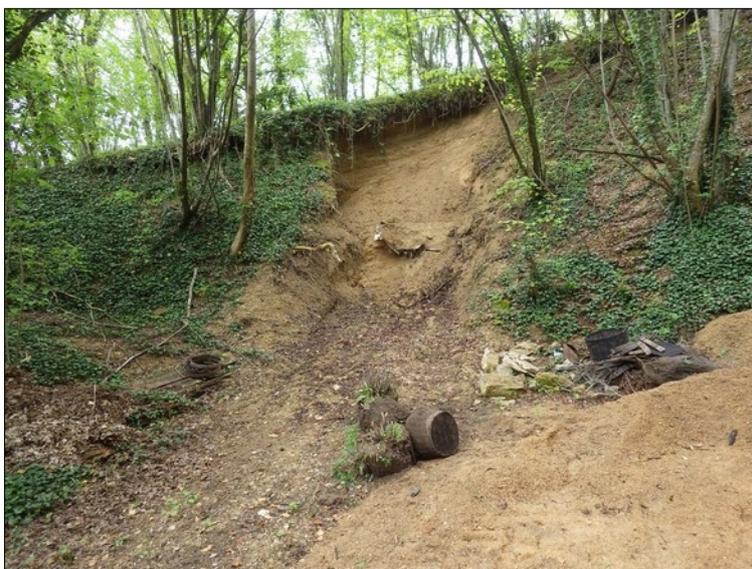
Photo 6: Extraction de grèze au Sud du captage

- Plusieurs petites extractions de grèze, réduisant la protection de la nappe, et qui plus est parfois utilisées pour stocker du matériel agricole ou comme dépôt de déchets divers.

- Les petites exploitations de grèze devront être fermées et réhabilitées ;
- Les fissures pouvant exister ou apparaître dans les sols en calcaire nus autour des bâtiments agricoles devront être comblées de manière à y empêcher l'infiltration des eaux de ruissellement.

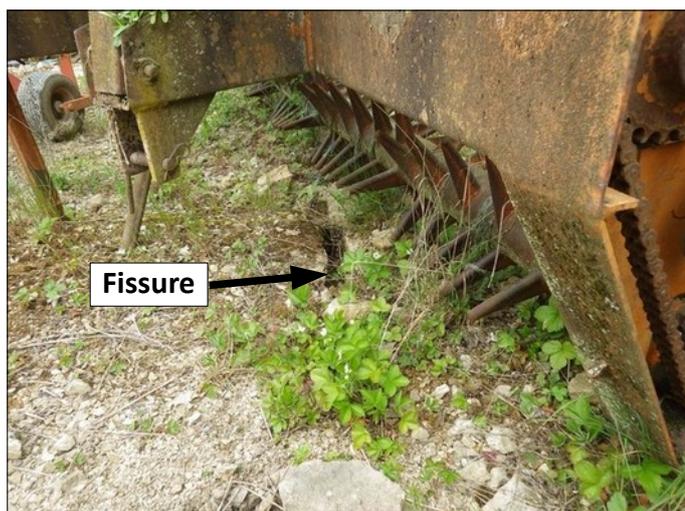
- Les terrassements réalisés pour la construction de bâtiments, mettant à nu les calcaires. Par exemple, à côté du hangar agricole situé en bas de la Come Vosvins, en amont du Four à Chaux, une fissure est visible dans le sol dans une zone de stockage de matériel agricole ;

Photo 7 : sol fissuré près du hangar de la Come Vosvins

Les fissures pouvant exister ou apparaître dans les sols en calcaire nus autour des bâtiments agricoles devront être comblées de manière à y empêcher l'infiltration des eaux de ruissellement.

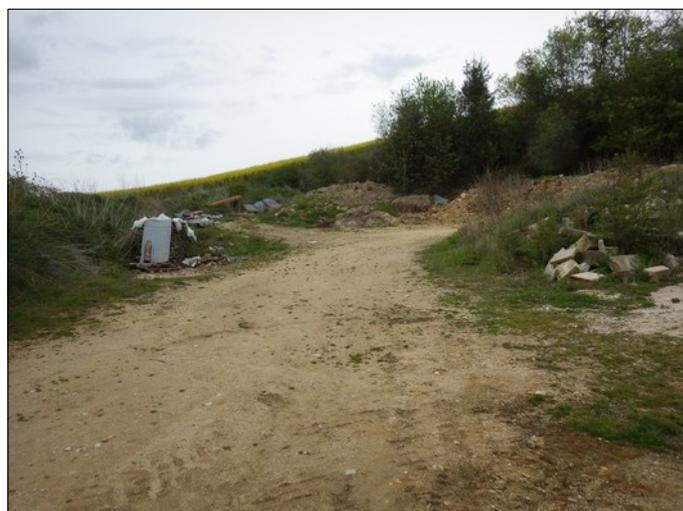
Photo 8: Stockage divers dans une extraction de grèze (come Vosvins)

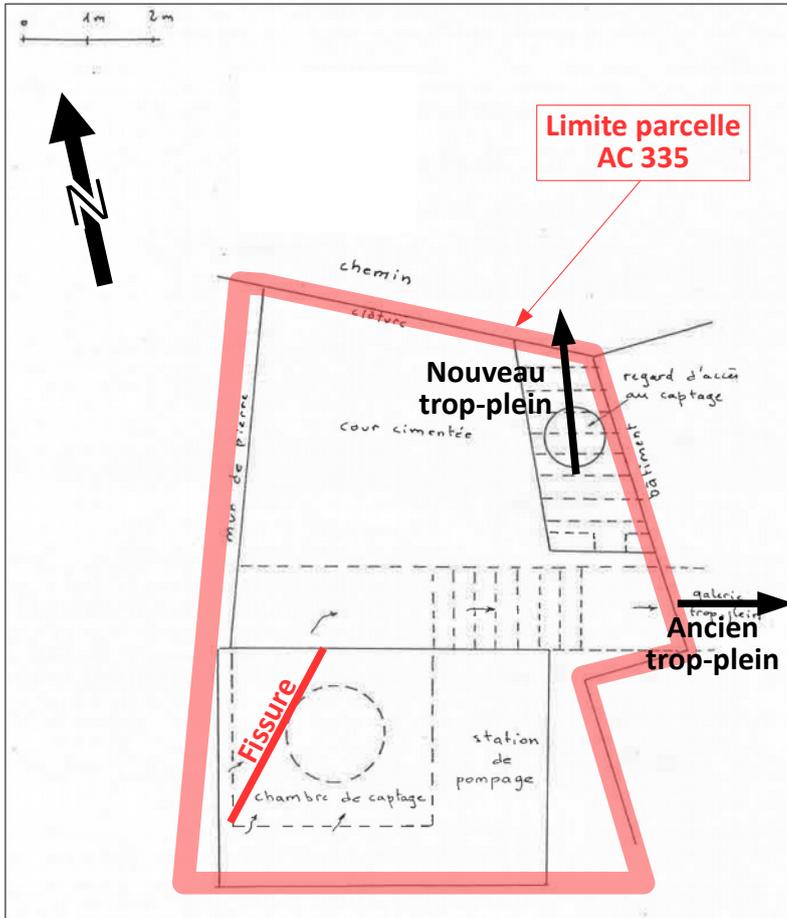
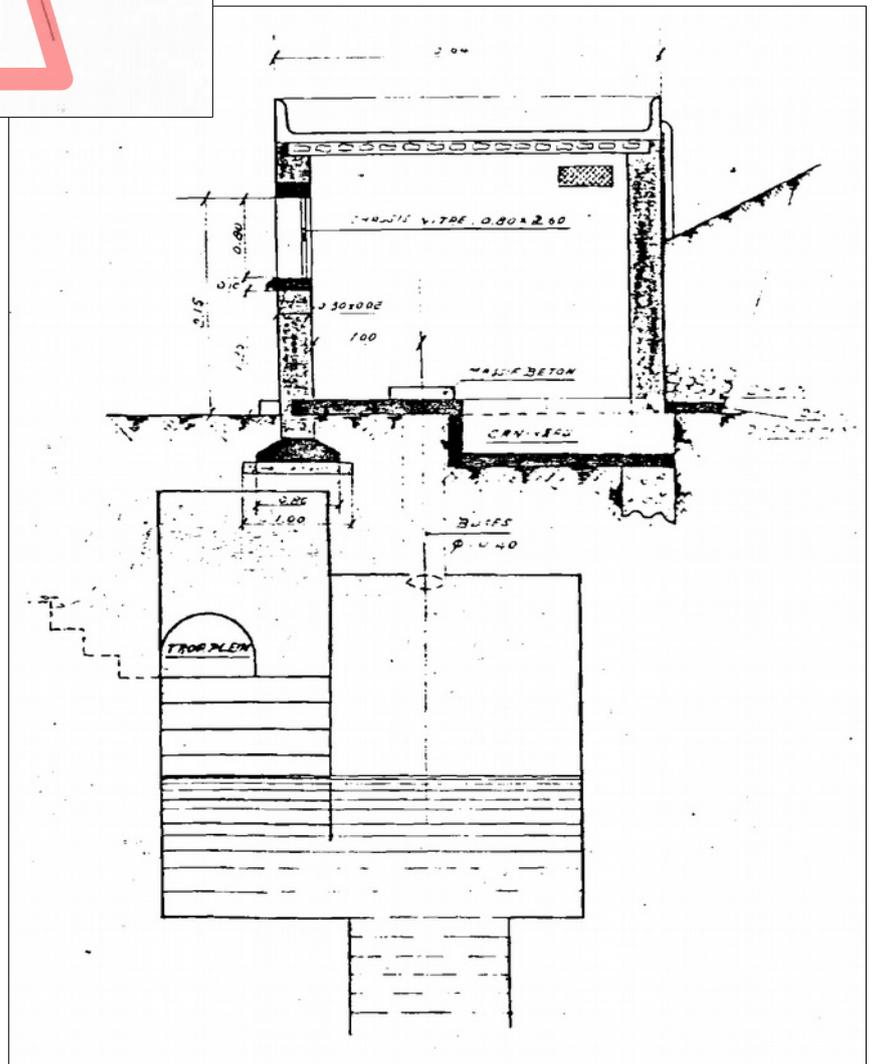
Figure 2 : Plan schématique et coupe du captage
(D'après rapport BRGM 83 SGN 772 BOU de novembre 1983)

Le captage est accessible par un regard fermé par un tampon Foug, situé dans l'angle Nord-Est de la parcelle AC 335, et débouchant sur la galerie de trop-plein (Cf. plan schématique **Figure 2**).

Plan Schématique

Coupe du captage

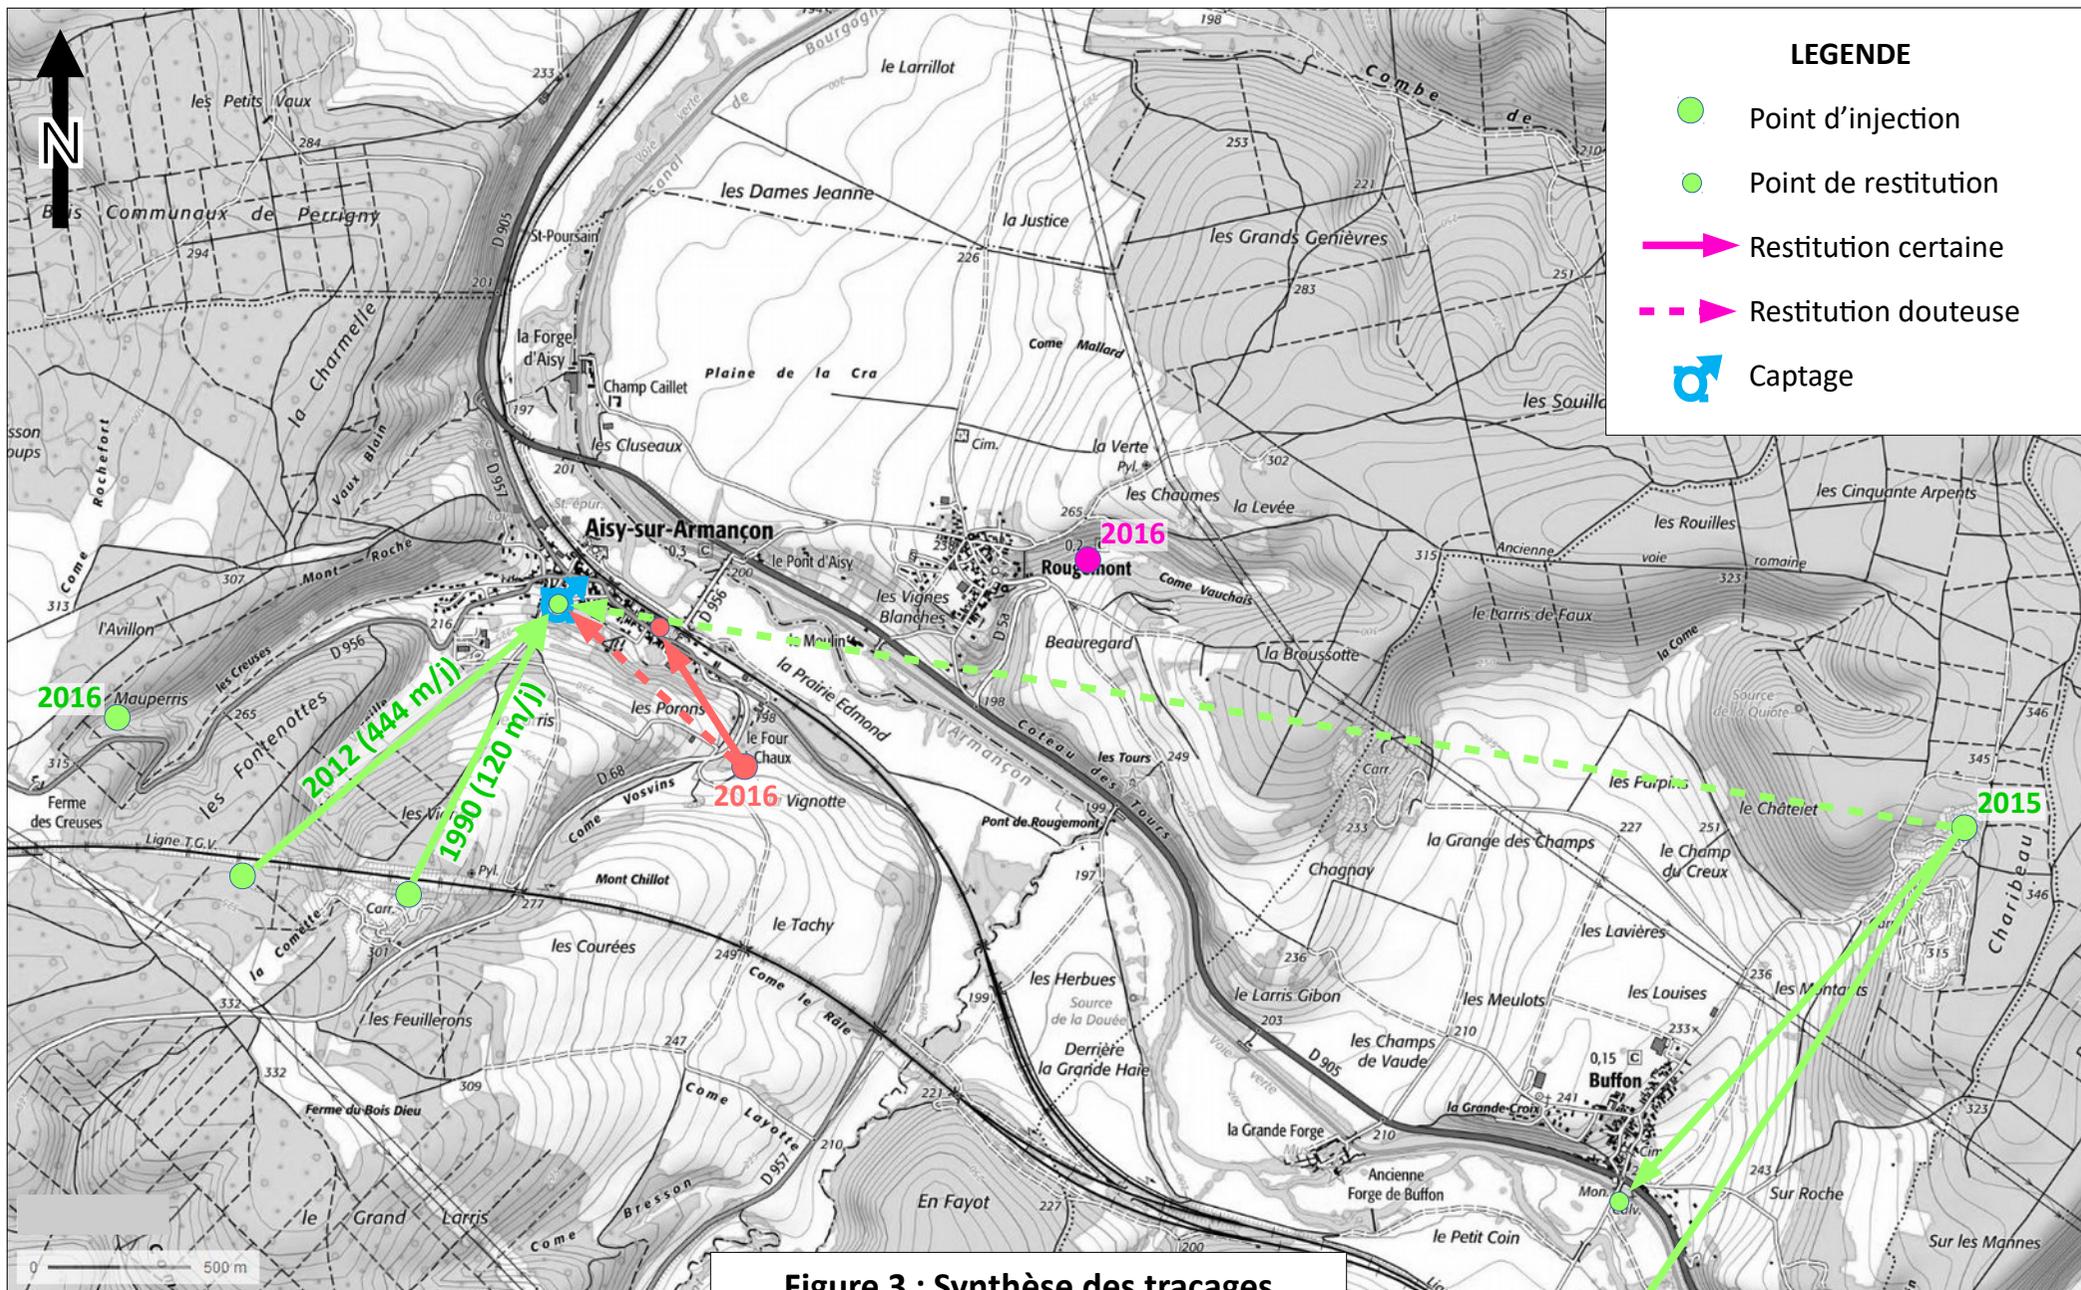
Plusieurs traçages ont été réalisés dans le secteur (Cf. **Figure 3**) et apportent des informations de qualité variable sur les circulations d'eaux souterraines :

- **Traçage de la carrière d'Aisy** (BRGM, 1990). Les conditions expérimentales ne m'ont pas été communiquées. Cette expérience, réalisée en basses eaux, met en évidence une relation entre la carrière et le captage, avec une vitesse apparente de 120 m/j ;

- **Traçage de la carrière d'Aisy** (Sciences Environnement, 2012). Le traçage a été réalisé début 2012 en période pluvieuse à l'aide de fluorescéine. La restitution a été suivie en continu probablement à l'aide d'un fluorimètre de terrain. Un pic de restitution (valeur maxi 5 µg/l) se détache très nettement du bruit de fond et permet de calculer une vitesse maximale de 444 m/j et une vitesse modale de 242 ml/j ;

- **Traçage de la carrière de Buffon** (Sciences Environnement, 2015). Il a été réalisé en avril 2015, en période de hautes eaux, à l'aide de 3,2 kg de fluorescéine. La surveillance de la restitution au niveau du captage a été assurée par fluocapteurs. Trois des fluocapteurs montrent une réponse positive faible mais nette. Ce résultat interroge car le point d'injection et le captage sont situés sur des rives opposées. De plus, le signal semble plus fort sur le captage que sur la rivière, ce qui exclu un transfert vers le captage via les eaux superficielles et suppose une circulation souterraine en siphon sous les alluvions. Compte tenu de ses implications, cette opération mériterait d'être renouvelée ;

- **Multitraçage SAFEGE 2016**. Cette opération a été réalisée dans le cadre de l'étude du bassin d'alimentation du captage. La situation hydrologique correspond à des moyennes eaux (débit du trop-plein 0,5 à 4,5 m³/h), mais avec de fortes précipitations. La restitution a été suivie sur le captage et l'Armançon à l'aide d'un fluorimètre de terrain, sur 10 autres points à l'aide de fluocapteurs. Le fluorimètre a été laissé en place pendant 1 mois et les fluocapteurs pendant 2 mois. Trois traceurs ont été injectés : 3,5 kg de fluorescéine dans la vallée des Creuses, 8 kg d'éosine au lieu-dit le four à Chaux et 6 kg de sulforhodamine à Rougemont. Seule l'éosine a été détectée (observation visuelle et fluocapteurs) au niveau du puits rouge à Aisy, situé à 350 m environ à l'ESE du captage. Aucune restitution n'a été mesurée par le fluorimètre sur le captage, mais on note que l'analyseur est tombé en panne pendant la deuxième semaine de suivi. Une analyse des bromates réalisée sur le captage en cours d'opération a révélé une teneur de 13 µg/l, alors que les valeurs sont habituellement inférieures à 10 µg/l. SAFEGE émet l'hypothèse que ces bromates (BrO₃) pourraient provenir de la dégradation de l'éosine (C₂₀H₆Br₄Na₂O₅). Compte tenu des masses

Figure 3 : Synthèse des traçages
 (fond : geoportail.gouv.fr)

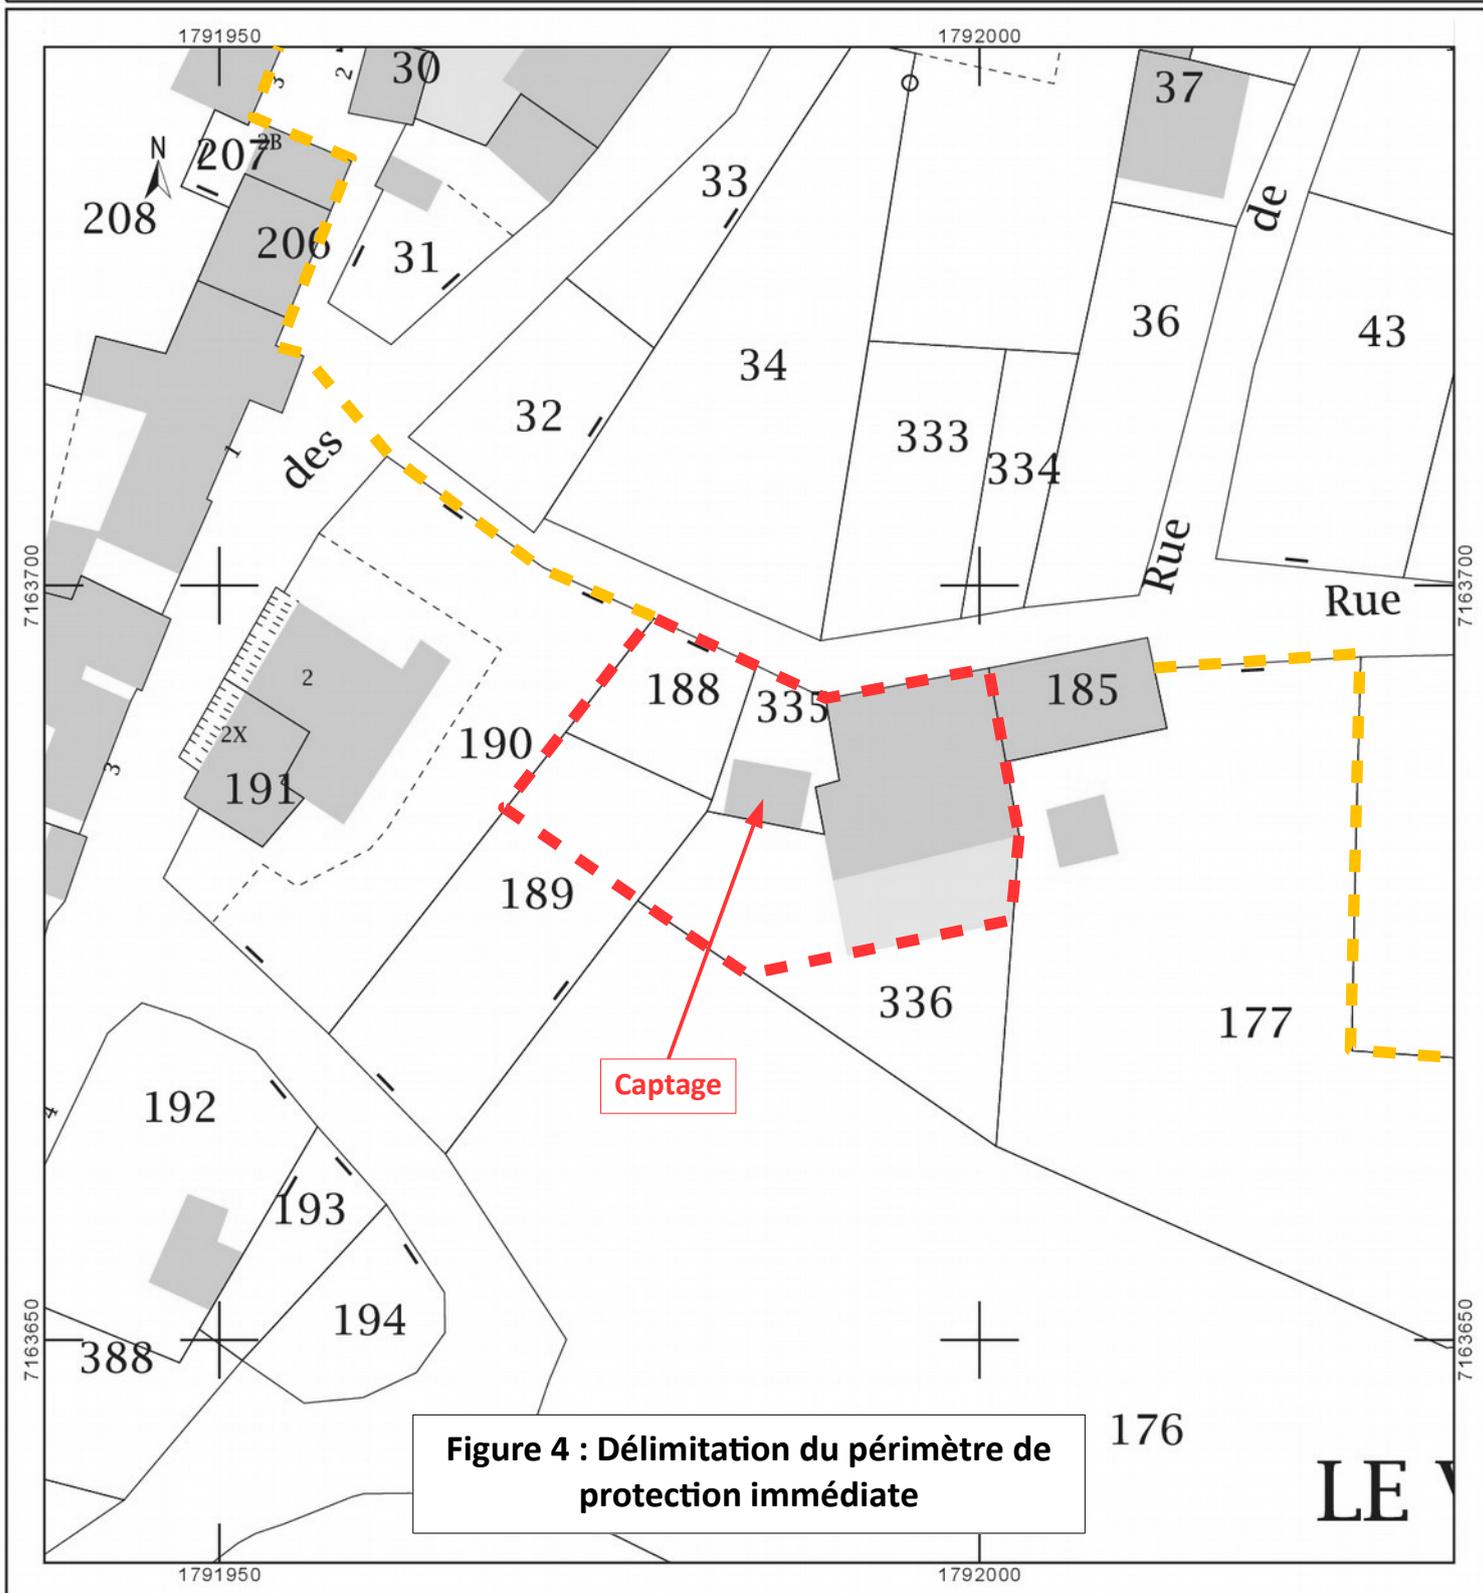
Le périmètre de protection immédiate (PPI) est délimité de manière à englober le captage, en ayant en tout point une distance minimale d'environ 10 m entre la limite du périmètre et la chambre de captage.

Les limites du PPI sont reportées sur l'extrait cadastral de la **Figure 4**. Sa superficie est d'environ 520 m².

Il englobe les parcelles AC 335 et AC 188 en totalité, et une partie des parcelles AC 189 et AC 336.

Figure 4 : Délimitation du périmètre de protection immédiate

Ne pourront être exercées dans le PPI que les activités directement nécessaires à l'exploitation, à la protection et au traitement de la ressource. Il sera maintenu en herbe, à l'exclusion de toute autre activité (y compris stockage divers), de tout apport de fertilisants ou produits phytosanitaires, et de tout pacage d'animaux. L'herbe et les broussailles devront être fauchées régulièrement, et les produits de fauche évacués du PPI. Il devra être entièrement clôturé.

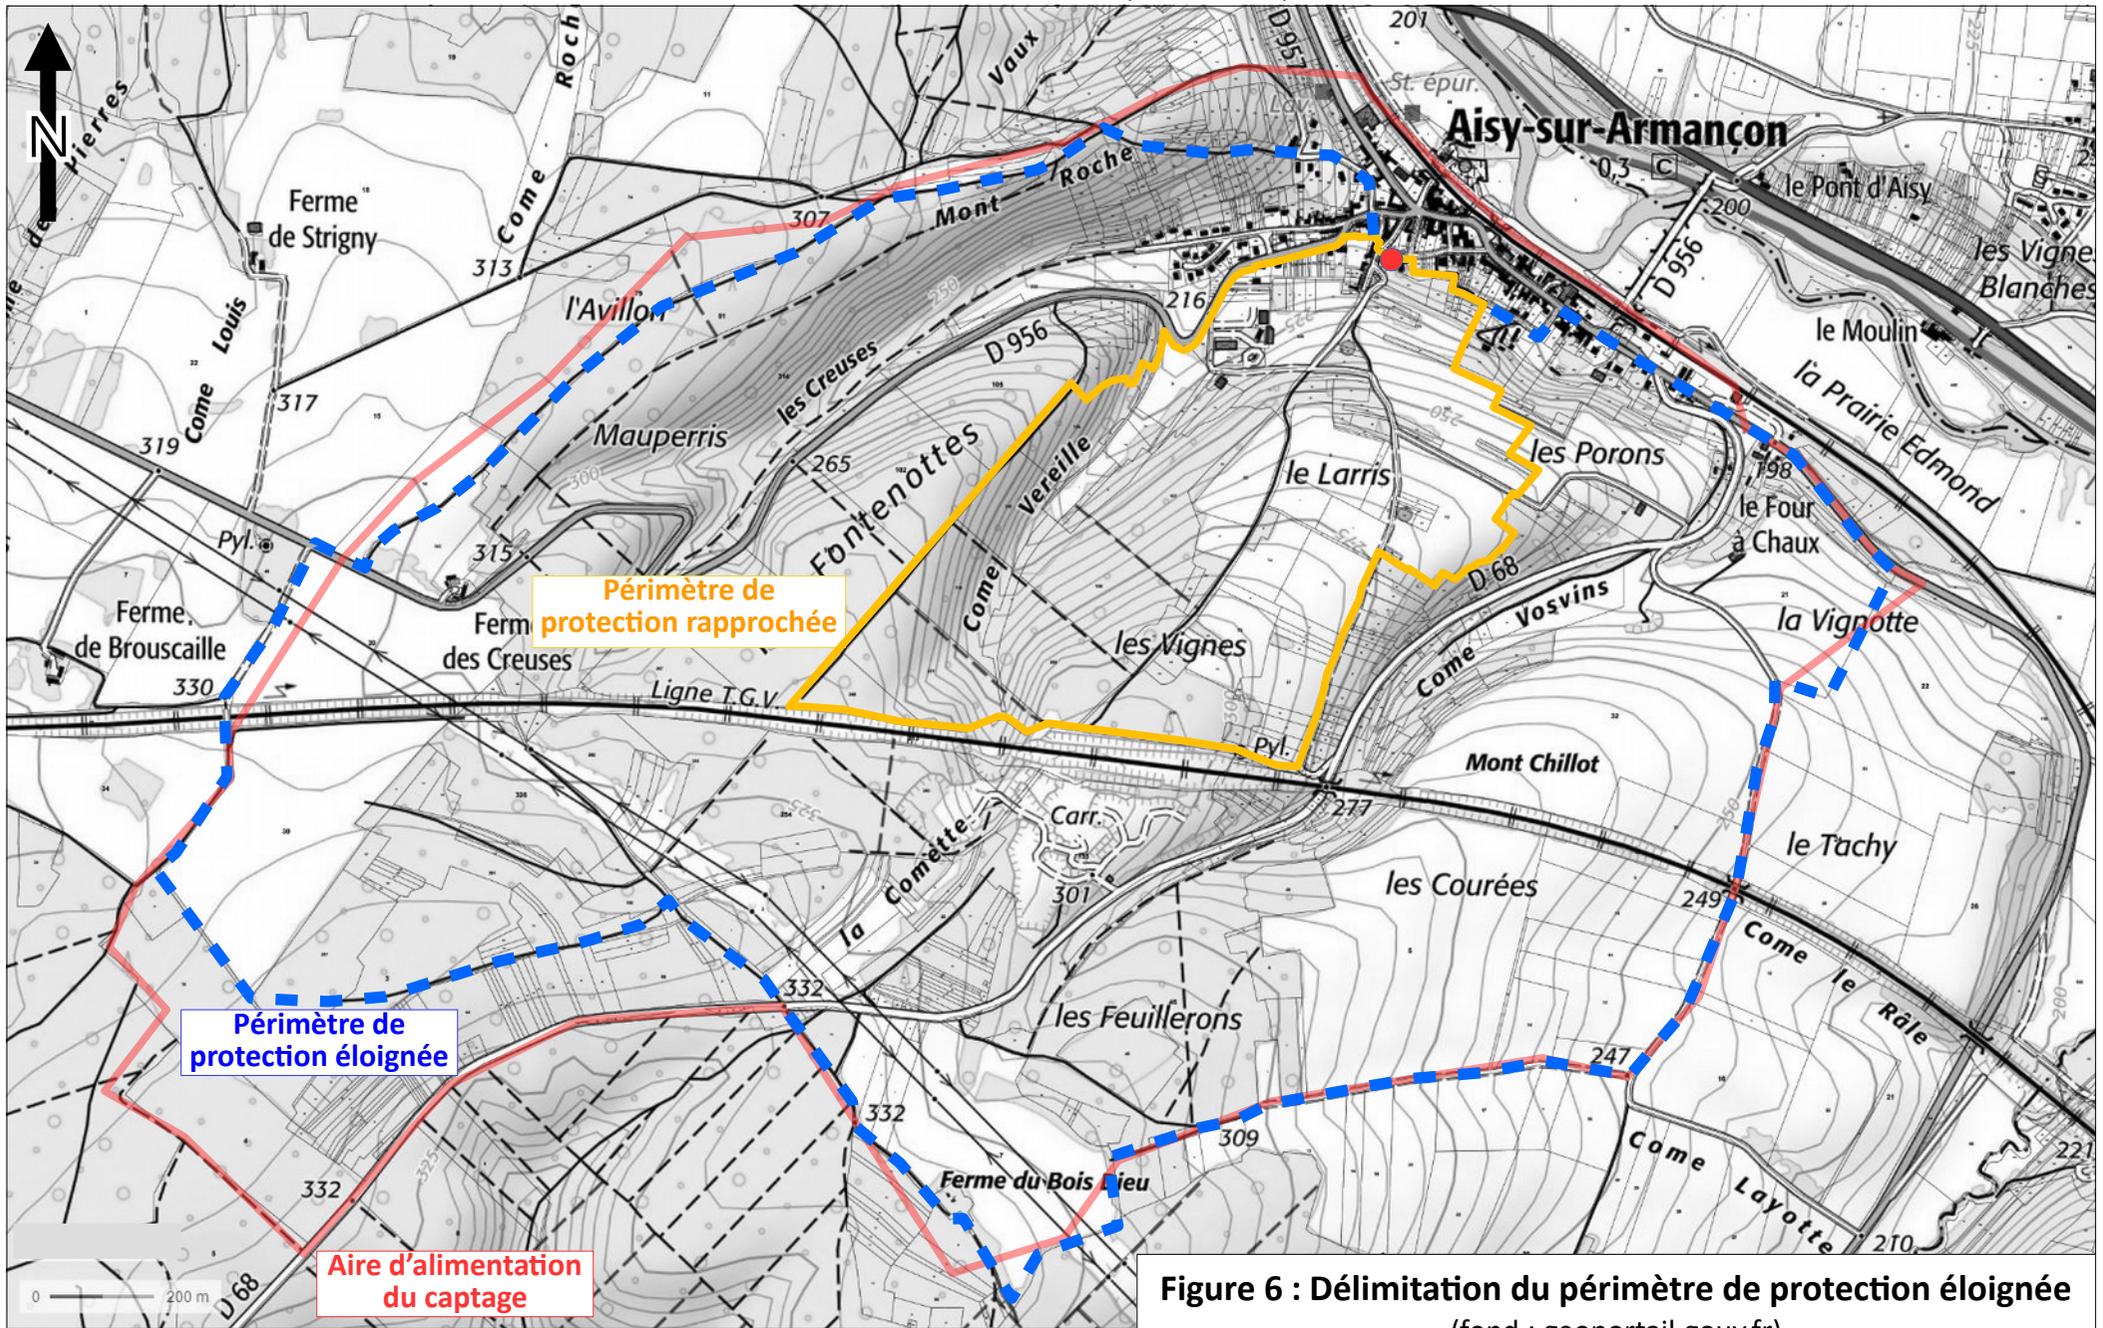
Le bassin d'alimentation tel que dessiné par SAFEGE est cohérent avec l'ensemble des informations disponibles. Sa surface, plus importante que la surface théorique calculée (4,9 km² au lieu de 0,9 à 1,8 km²), peut s'expliquer par les biais instrumentaux. Ses contours sont rappelés sur la carte de la **Figure 6**.

Figure 6 : Délimitation du périmètre de protection éloignée
(fond : geoportail.gouv.fr)
