**REVISION DES PÉRIMÈTRES DE PROTECTION
DU CAPTAGE DE LA SOURCE DE LA CLAIMPIE**

DOSSIER D'ENQUÊTE PUBLIQUE

PIÈCE N°7 : RAPPORTS DE L'HYDROGEOLOGUE AGREE

Rapport H.A. 22-8917-ASNIERES-SOUS-BOIS

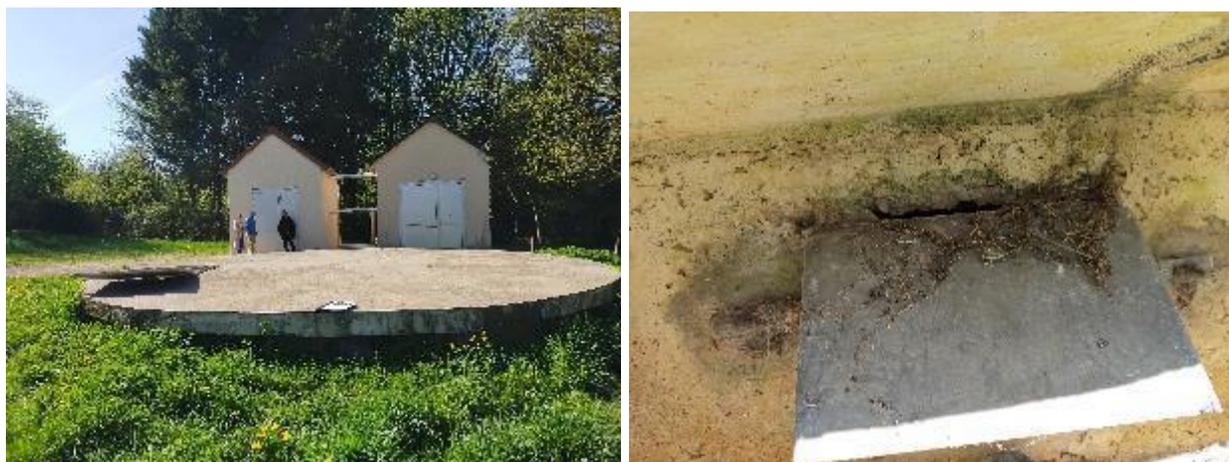
En surface, le captage se présente sous la forme d'une dalle de couverture en béton de 7,43 m de diamètre et de 23 cm d'épaisseur couvrant un cuvelage en béton armé de 6,50 m de diamètre intérieur (épaisseur des parois = 200 mm) ; le sommet de la dalle dépasse de 0,43 m/sol périphérique ([Figure 4](#)). La dalle est supportée par deux poutres en béton parallèles (0,40 x 0,20 m) espacées de 3,35 m et orientées sud-nord.

Le cuvelage est pourvu de 4 événements (300x150 mm) situés aux 4 points cardinaux et fermés par des grilles amovibles au niveau desquels le béton apparaît dégradé ([Figure 4](#)).

Figure 4 : vue du captage de la source de la Claimpie en surface et détail de l'un des 4 événements

Le captage nécessiterait quelques opérations de sécurisation pour préserver la qualité de l'eau :

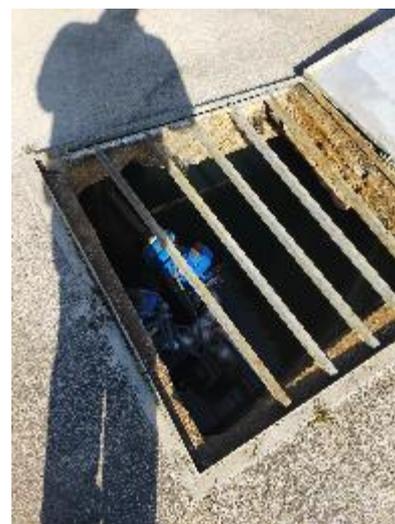
Le cuvelage en béton apparaît intègre. Il est couvert par un enduit en bon état sur toute sa hauteur à l'intérieur de l'ouvrage et par quelques dépôts de fines argileuses.

La base du cuvelage qui fait jonction avec l'ancien captage est régulière.

Figure 5 : vue de l'ouverture permettant l'accès à l'intérieur du captage

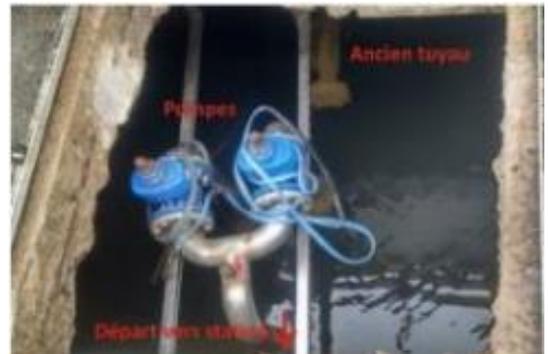
Pour son exploitation, le captage est équipé de deux pompes immergées 6" installées à -2,85 et -2,98 m/sommet de la dalle de couverture et reliées à deux colonnes d'exhaure en acier inoxydable DN 80 mm munies après le coude sommital, de deux vannes de sectionnement à guillotine. La conduite de refoulement unique sur laquelle se rejoint les deux colonnes d'exhaure est également en acier inoxydable DN 80 mm (Figure 6). Les deux pompes fonctionnent de manière alternée et fournissent un débit unitaire de l'ordre de 13 m³/h. Leur mise en route se fait automatiquement, elle est subordonnée au niveau d'eau dans le réservoir d'Asnières.

[Figure 6 : vue du sommet des deux pompes immergées](#)

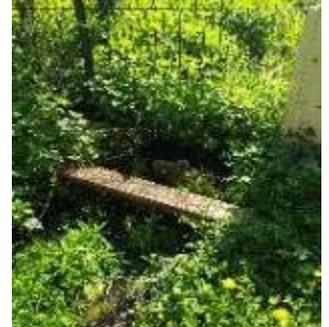
- Au Nord-Ouest, une conduite en acier DN 300 mm située à -0,95 m/sommet de la dalle de couverture. L'exutoire de ce trop-plein est situé dans un ru en aval du captage ([Figure 8](#)). La conduite est visible et pourvue d'une conduite en PVC pour récupérer une partie des eaux de ce trop-plein et les acheminer vers le château ?

[Figure 8 : exutoire du trop-plein NW](#)

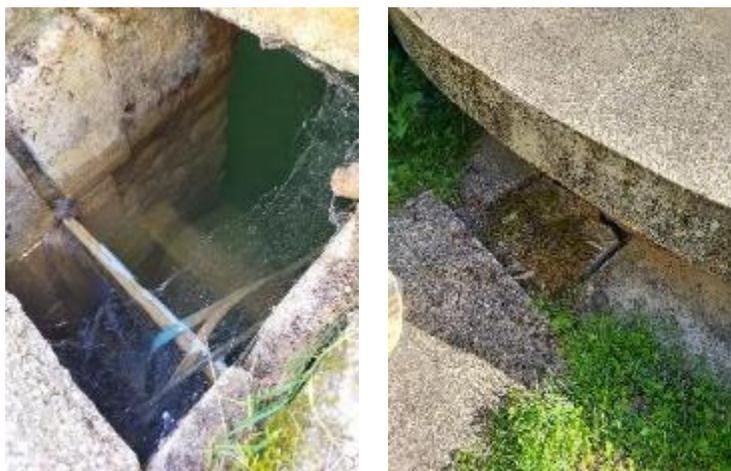
- A l'opposé de ce trop-plein par rapport à un axe est-ouest, une ouverture (1,04 x 0,44 m) est présente dans la partie sommitale du cuvelage et débouche dans un canal maçonné (l = 0,73 m x L = 0,44 m) en pierres jointées. Ce canal dispose d'un batardeau constitué de planches en bois, amovibles ([Figure 9](#)). Le canal est couvert de deux dalles en béton amovibles (dimensions = 1,00 x 0,70 m) en mauvais état et qui n'assurent pas l'étanchéité du puits. Le canal se prolonge par un cuvelage en béton de forme ovoïde de 1,50 m de longueur et de 900 mm de diamètre. Les eaux de trop-plein passent ensuite du cuvelage vers un regard en béton (1,50 x 1,00 m) d'une profondeur d'environ 1,80 m ([Figure 10](#)) via une conduite en fonte de diamètre 200 mm. Le regard en béton est muni d'une grille centrale à maille fine amovible. Il est fermé par des plaques amovibles en acier. Les eaux de trop-plein qui transitent par ce regard s'écoulent ensuite par une conduite en fonte DN 150 mm. L'exutoire de cette conduite correspond à un petit édifice maçonné ([Figure 10](#)) munie d'une grille en acier situé à proximité du bâtiment maçonné installé dans la parcelle 000B342.

[Figure 9 : trop-plein situé au SO du puits : canal avec batardeau](#)

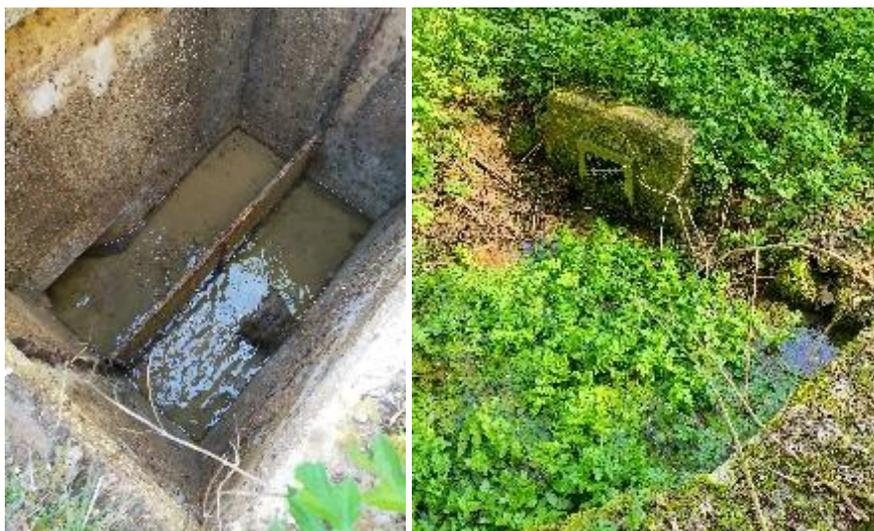
Figure 10 : regard en béton avant le trop-plein des eaux en direction du ruisseau du Chamoux (à gauche) et exutoire du trop-plein (à droite)

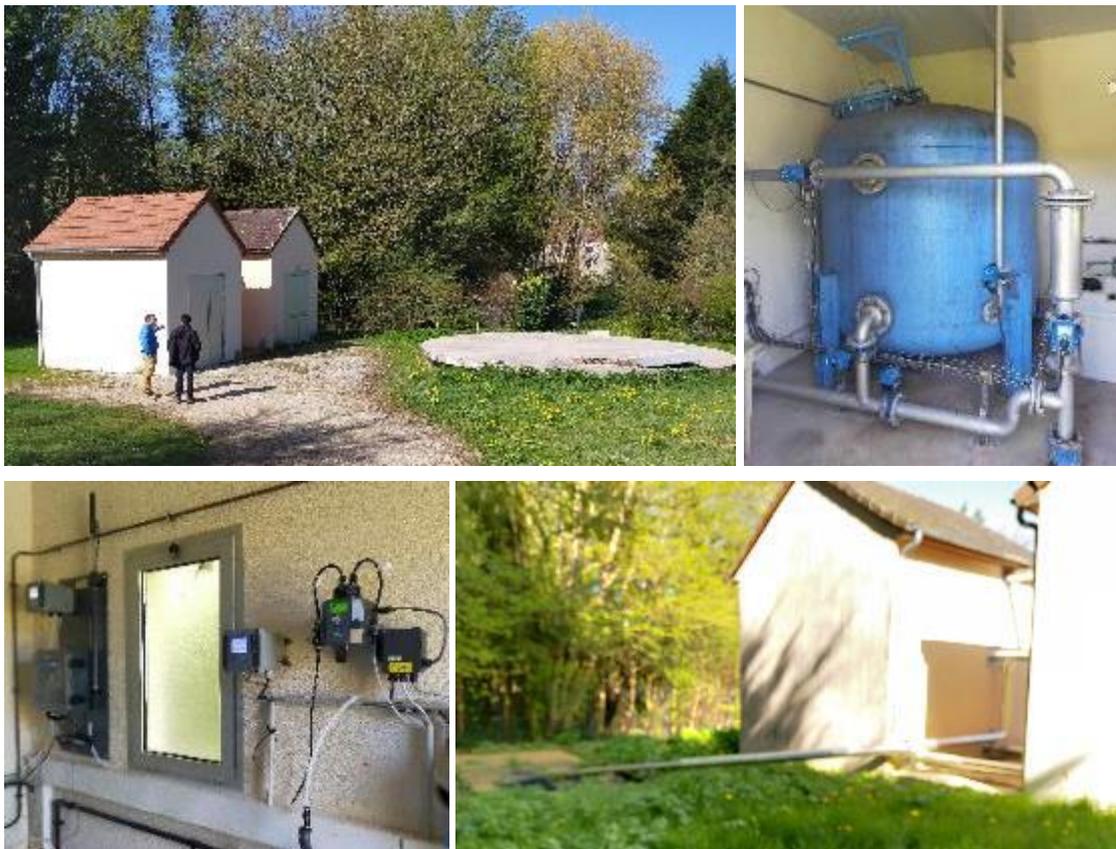
Les rejets d'eaux issus du lavage du filtre à sable et du filtre à charbon actif sont dirigés vers un lit de sable installé derrière les deux bâtiments de la station de traitement. La fréquence de lavage du filtre à sable est variable car conditionnée par la turbidité de l'eau à traiter (2 fois par jour à 1 fois par semaine). Le lavage du filtre à charbon actif en grains est réalisé une fois par semaine.

Les eaux produites par le lavage de l'ensemble des filtres se déversent dans le ru de Chamoux via le trop-plein SO.

Les débits sont comptabilisés en sortie de traitement et les données de débits et de turbidité sont renvoyées sur un système de gestion et d'acquisition SOFREL.

Figure 11 : traitement des eaux du captage : le filtre à sable, les débitmètres et le bassin récepteur des eaux de lavage

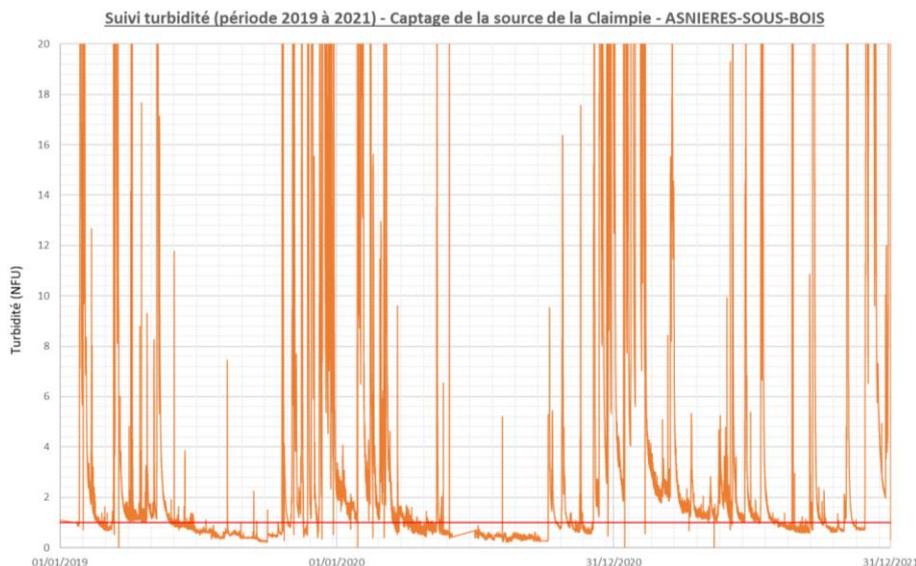
En réalisant une analyse plus discrète de l'apparition des pics de turbidité sur les trois dernières années ([Figure 12](#)), la turbidité descend rarement et difficilement sous 2 NFU entre le milieu de l'automne ou le début de l'hiver et la fin de l'hiver (mi-mars) avec des pics très fréquents. Ce n'est

qu'à partir de mi-mars ou parfois à partir de mai que la turbidité descend progressivement sous 2 NFU.

Figure 12 : chronique de turbidité sur l'eau brute du captage de Claimpie (période 2019 à 2021 au pas de temps de 15 minutes)

Le débit élevé de la source correspond à une zone de recharge relativement vaste qui lorsqu'elle se met en charge à l'occasion d'évènement pluvieux implique une augmentation rapide de la turbidité (> 100 NFU). Ces épisodes qui apparaissent de manière fréquente entre la fin d'automne et la fin de l'hiver sont à l'origine de contaminations bactériologiques tout aussi fréquentes à cause de l'absence d'épuration naturelle des eaux (lessivage rapide du karst, des fractures et des diaclases). Cette dégradation oblige à un traitement de la turbidité et à une désinfection de l'eau avant distribution qui semblent satisfaisants.

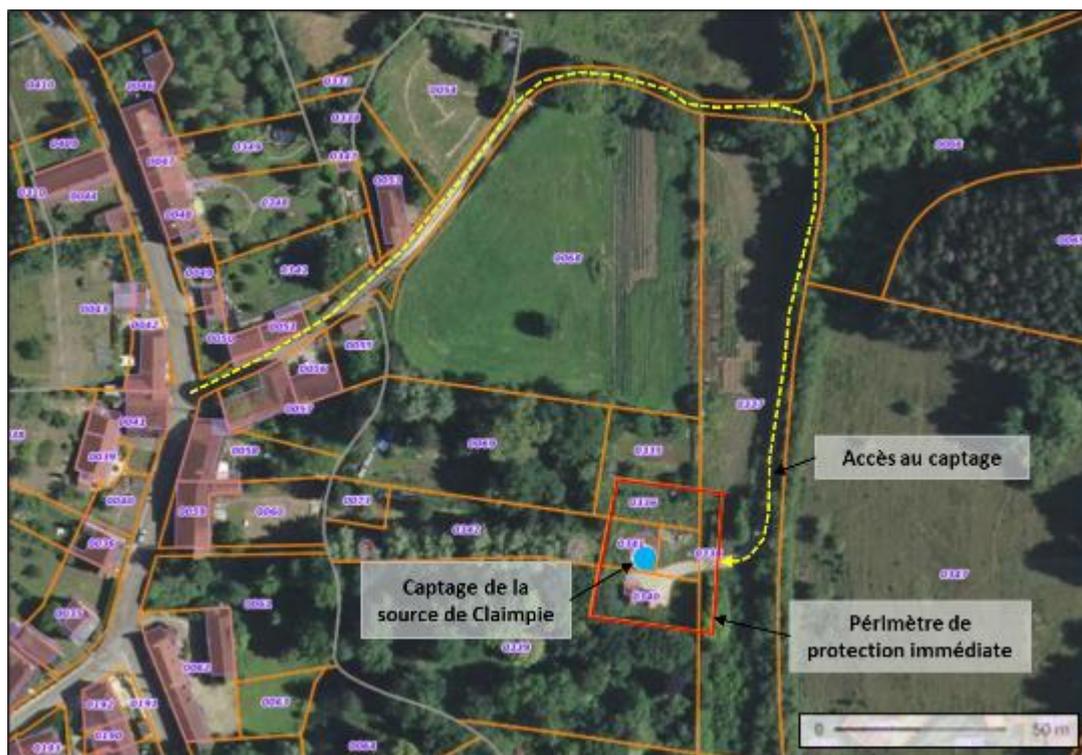
Le périmètre de protection immédiate délimité dans l'arrêté de DUP de novembre 1984, d'une surface de 1411 m², est conservé (Figure 13). Il est clos et couvre l'exurgence et l'ensemble des installations de pompage et de traitement de l'eau.

Il inclut les parcelles entières n° 000B71, 000B336, 000B338, 000B340 et 000B341, lieu-dit « La Clain Pie ».

Figure 13 : limites du périmètre de protection immédiate du captage de la source de la Claimpie

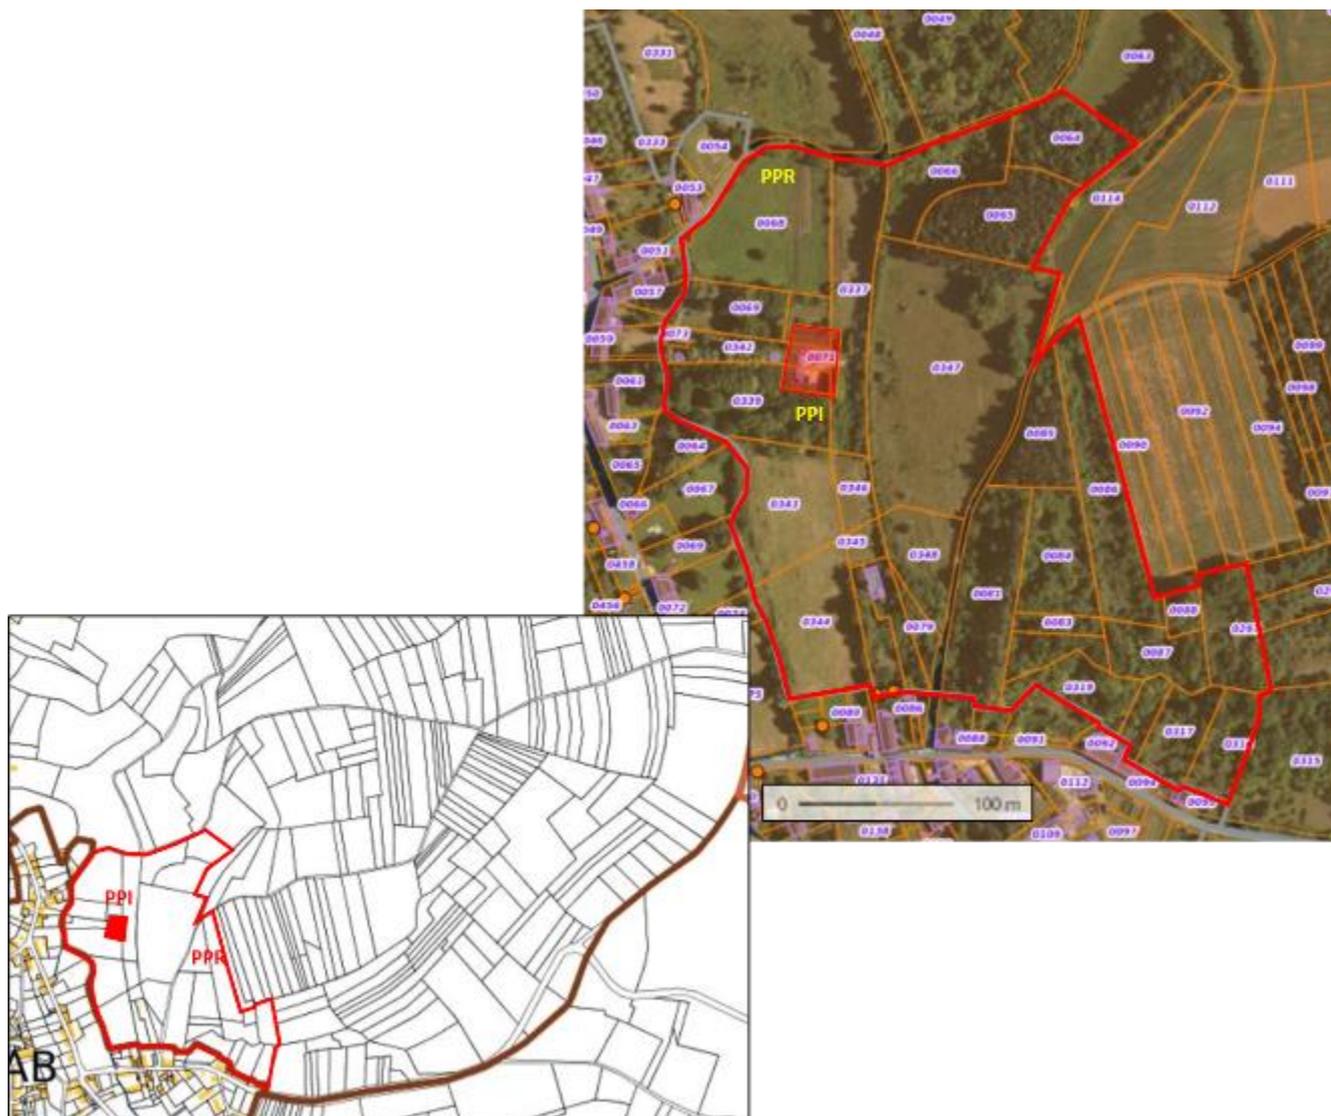
Ainsi, à défaut de répondre totalement aux exigences hydrogéologiques du secteur, lesquelles pourront être levées en cas d'études complémentaires (traçages, jaugeages et courbe de tarissement), le périmètre de protection rapprochée déjà délimité dans l'arrêté de DUP de novembre 1984 est conservé à l'identique, mais il est légèrement étendu côtés Nord-Est et côté Sud-Est afin de limiter l'extension des cultures sur cette partie du versant. Le PPR, ainsi délimité présente une surface de 9,75 hectares (Figure 14).

Figure 14 : limites des périmètres de protection immédiate et rapprochée du captage de la source de la Claimpie

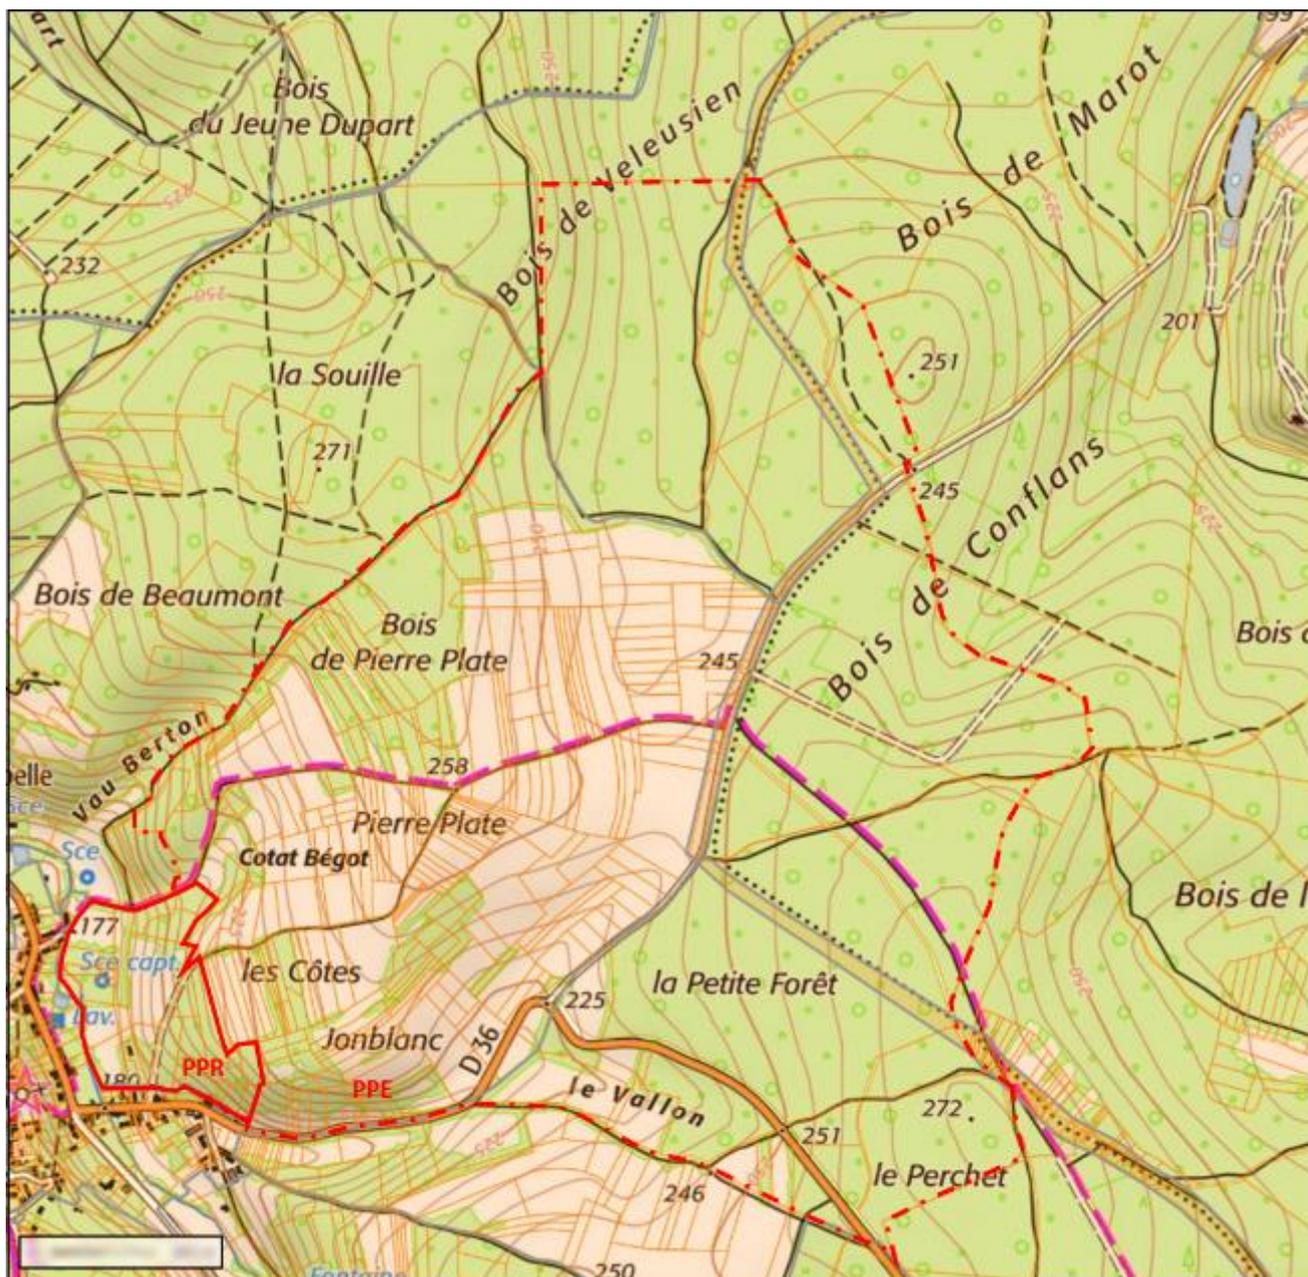
Le périmètre de protection éloignée complète le périmètre de protection rapprochée en étendant la zone protégée principalement suivant les limites du bassin d'alimentation du captage dit « prioritaire » proposé par SCIENCES ENVIRONNEMENT étendu au nord et à l'est dans les zones boisées, et suivant des limites facilement repérables sur la carte IGN (chemins) ou cadastrales. Le périmètre de protection éloignée est ainsi délimité sur une surface approximative de 2,16 km² (Figure 15).

Figure 15 : limites des périmètres de protection rapprochée et éloignée du captage de la source de la Claimpie

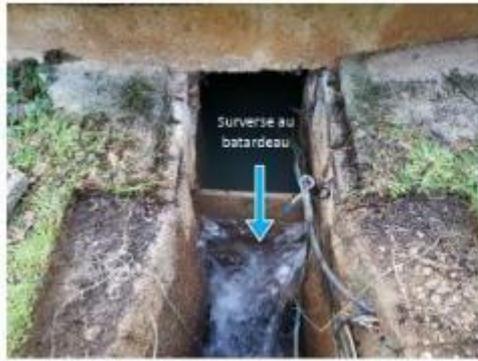
batardeau de régulation du débit de fuite du captage :

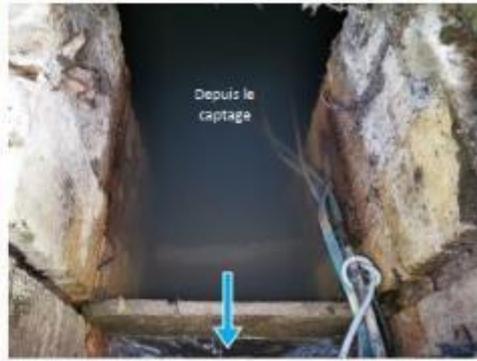
batardeau en planches de bois

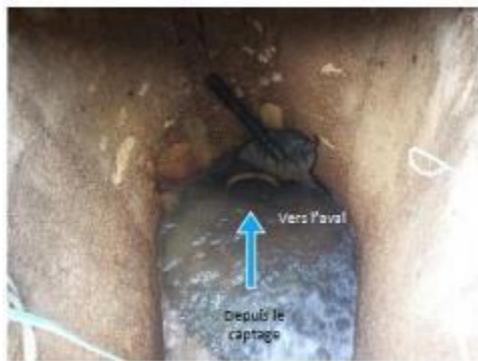
Arrivée des eaux vers un cuvelage de dissipation puis vers une conduite en fonte DN 200

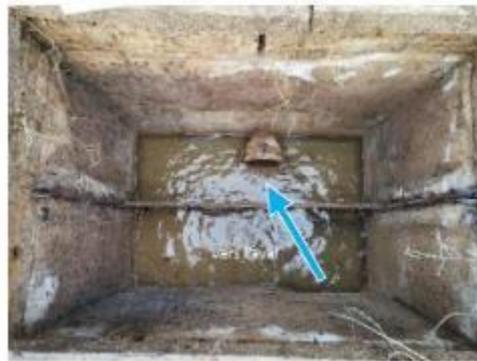
Passage de l'eau au travers d'une maille acier puis vers une conduite en fonte DN 150

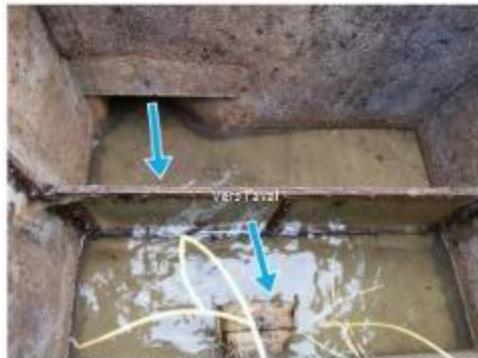
Passage de l'eau au travers d'une maille acier puis vers une conduite en fonte DN 150

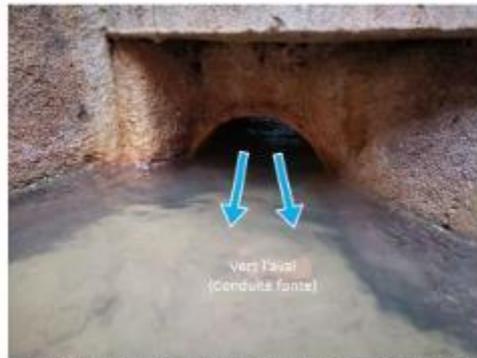
Arrivée de l'eau depuis le cuvelage de dissipation par une conduite fonte DN 200

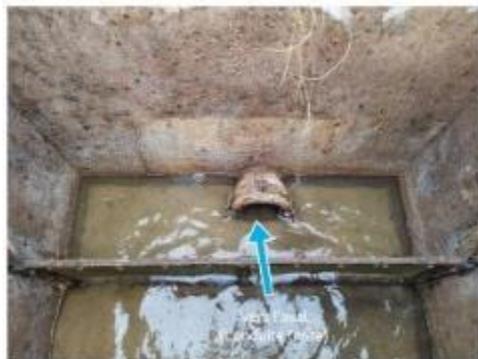
Acheminement de l'eau vers l'aval par une conduite fonte DN 150

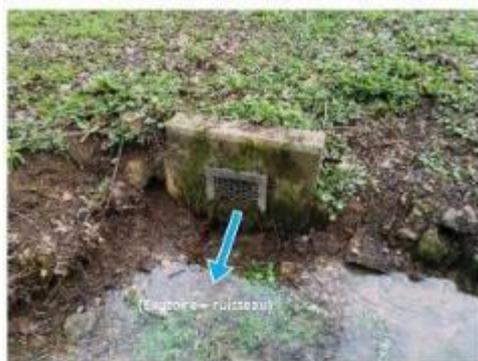
Sortie/ exutoire de la conduite fonte DN 150 depuis le canal avec batardeau.

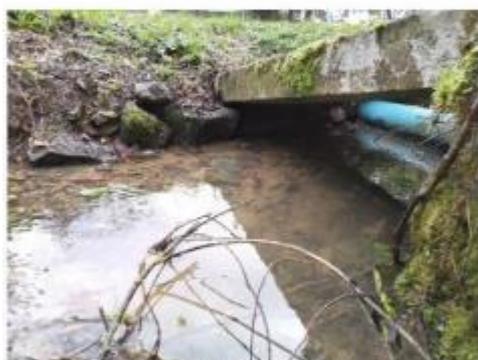
Traversée d'une conduite fonte

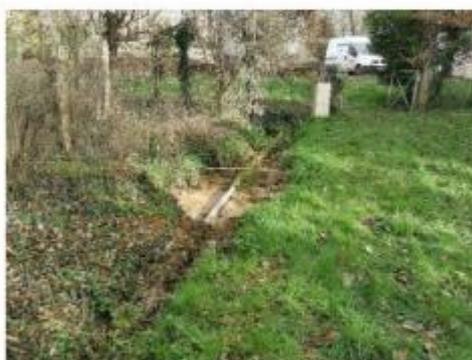
Conduite fonte ou acier (?)

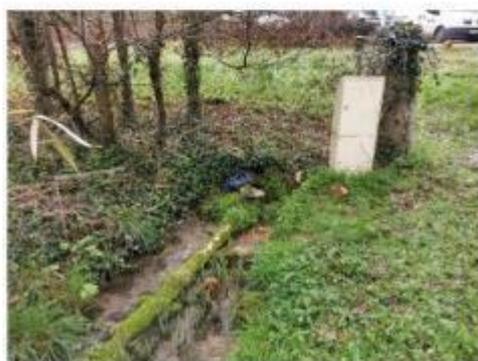
Sortie/ exutoire du trop-plein en acier DN 300 (conduite acier visible dans le cuvelage)

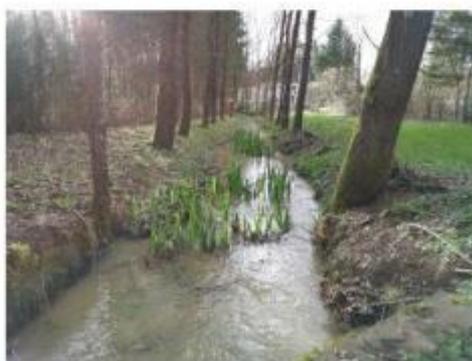
Eau turbide : rejet des eaux de pompage dans le canal
