**REVISION DES PÉRIMÈTRES DE PROTECTION DU  
CAPTAGE DE LA SOURCE DE VAUDEVANNE (89)**

**PIÈCE N°7 : RAPPORT DE  
L'HYDROGEOLOGUE AGREE**

**Révision des périmètres de protection  
de la source du Vaudevanne  
N° BSS000YMSG (0332-5X-1015/source)  
Avis du 19/11/2020**

**Hydrogéologue agréé en matière d'hygiène publique  
pour le département de l'Yonne**

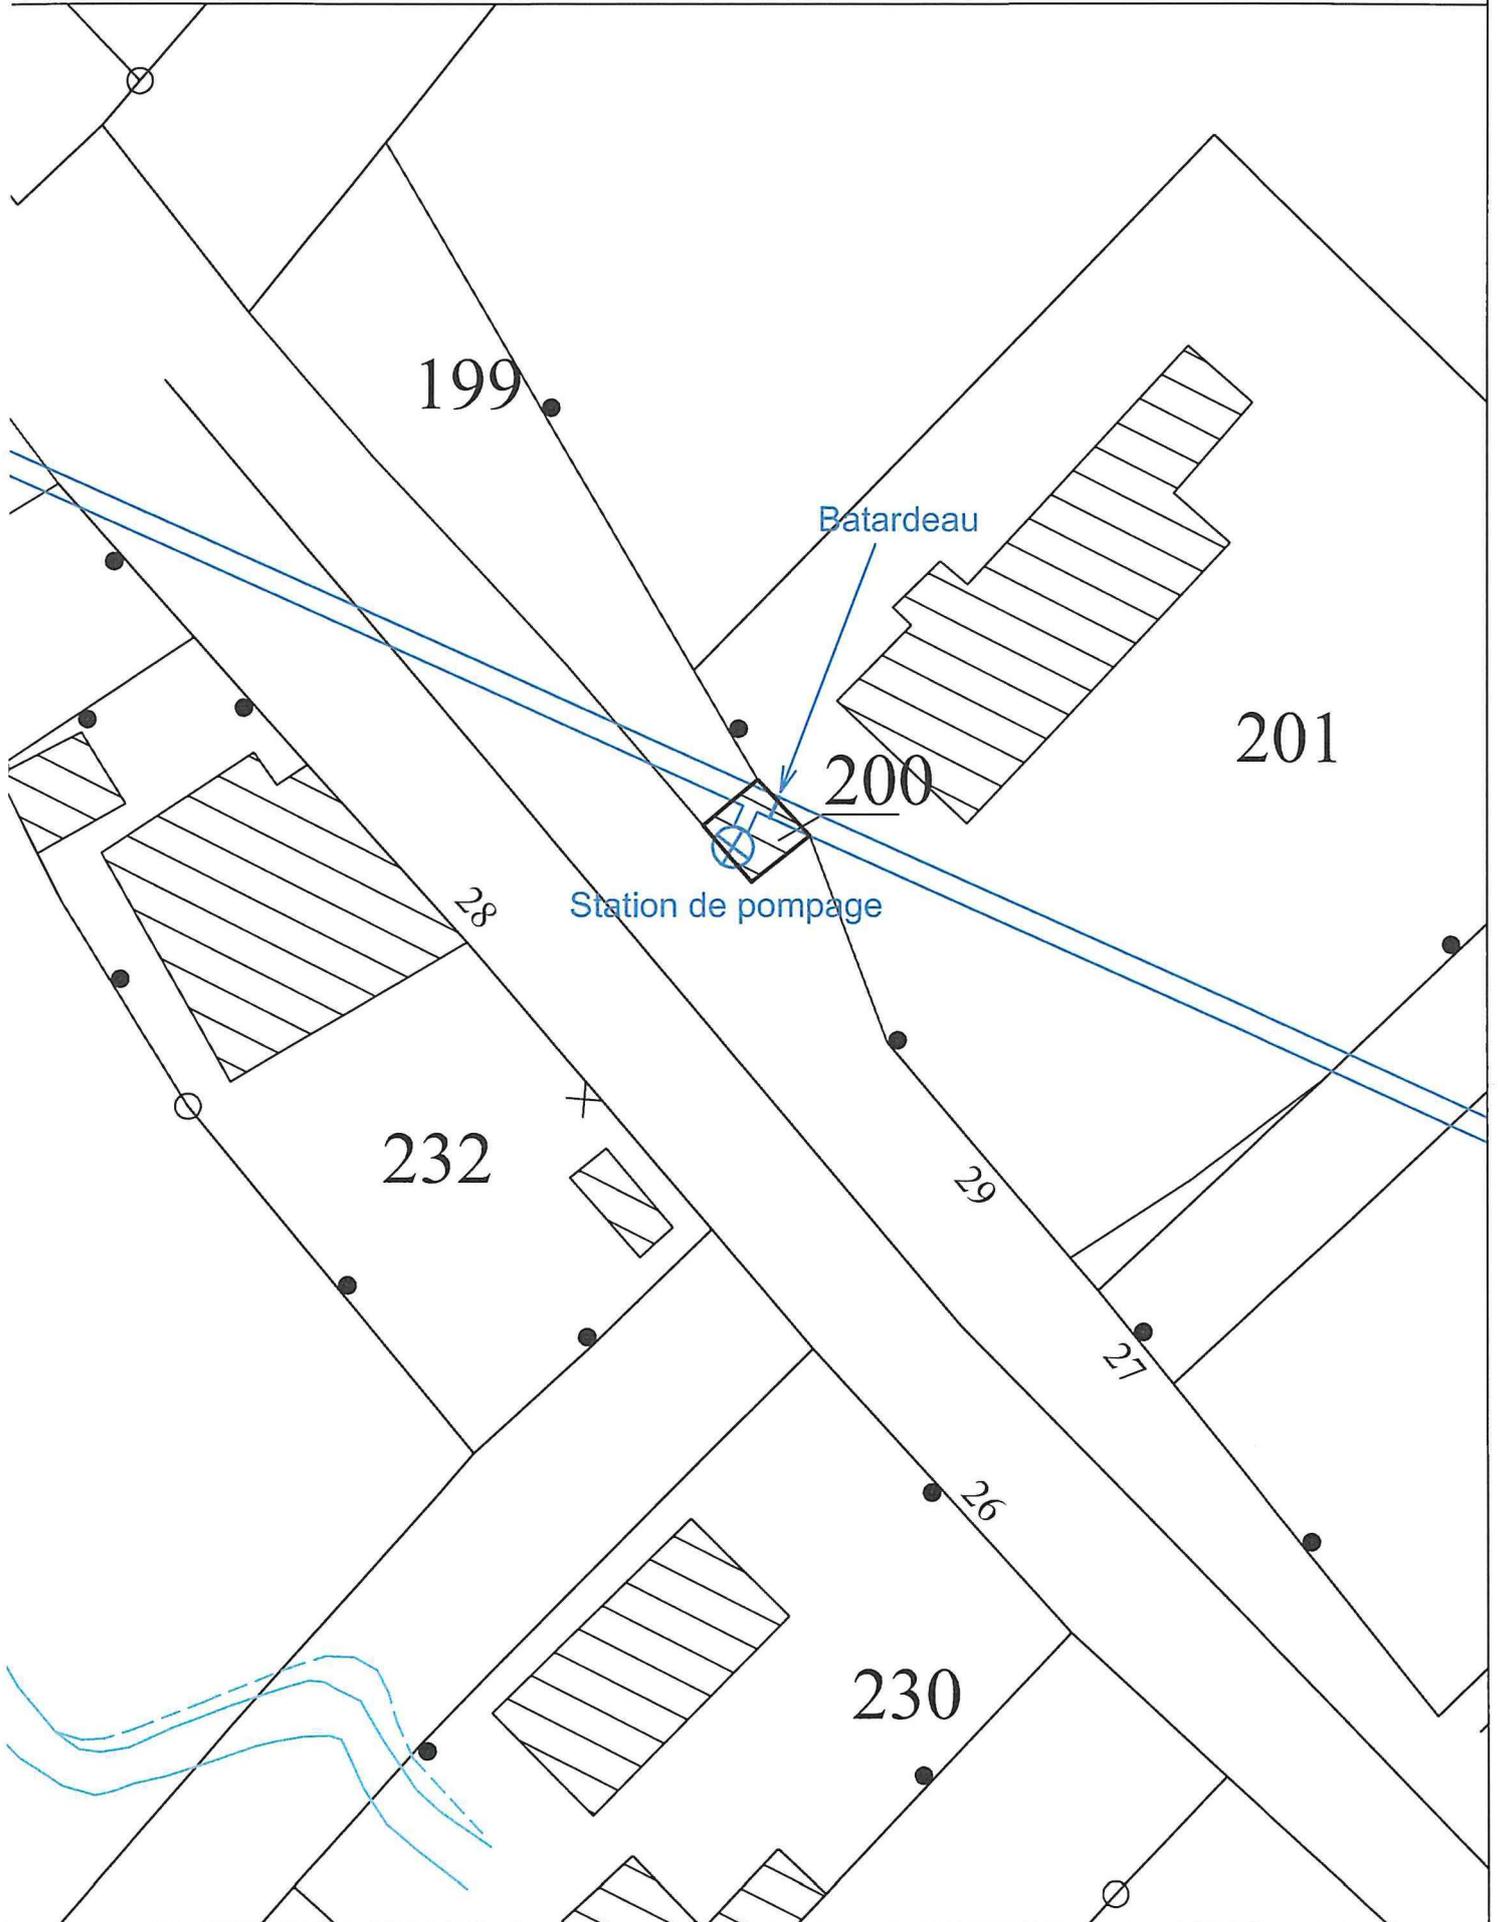
**Annexe A : Plan du captage**  
**(D'après rapport Central Environnement)**  
**1 page**

Figure 3 : schéma de la source de Vaudevanne

**Puits d'accès.** Il s'agit d'un escalier en colimaçon occupant la parcelle AD 361. Sa profondeur est de 24 à 25 m. Il est couvert par un édicule en parpaing de ciment muni d'une porte métallique fermant à clé. À sa base, il débouche sur une galerie artificielle maçonnée en pierre et brique, d'environ 2 m de haut et 0,8 m de large, orientée N75°E.

**Chambre de captage.** Elle est située à 8 m à l'Ouest du puits d'accès, à une profondeur de 20 à 25 m sous le terrain naturel. Il s'agit d'une chambre voûtée, sensiblement circulaire, de 5 m environ de diamètre, taillée à pleine craie. Une fissure d'orientation N60°E est visible au plafond. Le plancher de la chambre forme une vasque en entonnoir, au centre de laquelle les eaux émergent en remontant. Des dépôts de matières en suspension tapissent le fond de la vasque. De la chambre, partent 3 galeries :

- La galerie artificielle conduisant au puits d'accès ;
- Une galerie artificielle non accessible, murée par un amas grossier de blocs de craie (orientation NE, longueur non connue) ;
- le départ de la rivière souterraine, doublé par une galerie artificielle sinueuse, d'orientation générale N140°E. Le départ de la rivière est fermé par un mur en brique, dont les joints laissent filtrer un peu d'eau vers la rivière.

**Galerie souterraine.** Cette galerie artificielle longue de presque 900 m relie la chambre de captage, le puits d'accès, le puits de pompage, et achemine ensuite le trop-plein d'eau vers le lavoir du Vaudevanne et le ruisseau de la Fontaine. Plusieurs puits du village recoupent cette galerie. Elle recoupe également une galerie naturelle. La maçonnerie de la galerie artificielle est percé de barbacanes, et des concrétions de calcite sur la voûte indiquent qu'elle draine des suintements diffus d'eaux souterraine.

**Puits de pompage.** Il occupe la parcelle AD 200 et est situé à 70 m à l'ESE du puits d'accès, à 2 m du bord de la chaussée. Il est couvert par la station de pompage, local en béton fermé par une porte métallique. Le sol de la station est à 10 cm au-dessus du sol environnant. Le puits rejoint la galerie artificielle décrite ci-dessus. Sa profondeur totale est de 21,45 m, et le niveau d'eau le jour de ma visite était à 19,57 m de profondeur. Un batardeau placé en travers de la galerie maintient un niveau d'eau suffisant pour permettre le fonctionnement des pompes. Le puits est équipé de 2 pompes de 31 et 36 m<sup>3</sup>/h. Des égouttements d'eau en pied de puits indiquent soit des fuites sur les colonnes d'exhaure, soit des arrivées d'eau à travers les parois du puits. Le niveau d'eau au puits de pompage est 10 à 15 m plus bas que le fond du vallon, et quasiment identique au niveau du lavoir.
